Die archäologischen Grabungen an der Stadtmauer Aken

Projektleitung: Dietlind Paddenberg  
Grabungsleitung: Helge Jarecki  
Bildnachweis: Landesamt für Denkmalpflege und Archäologie Sachsen-Anhalt  
Layout: Avery Neese  
Oktober 2025

STADT AKEN (ELBE)

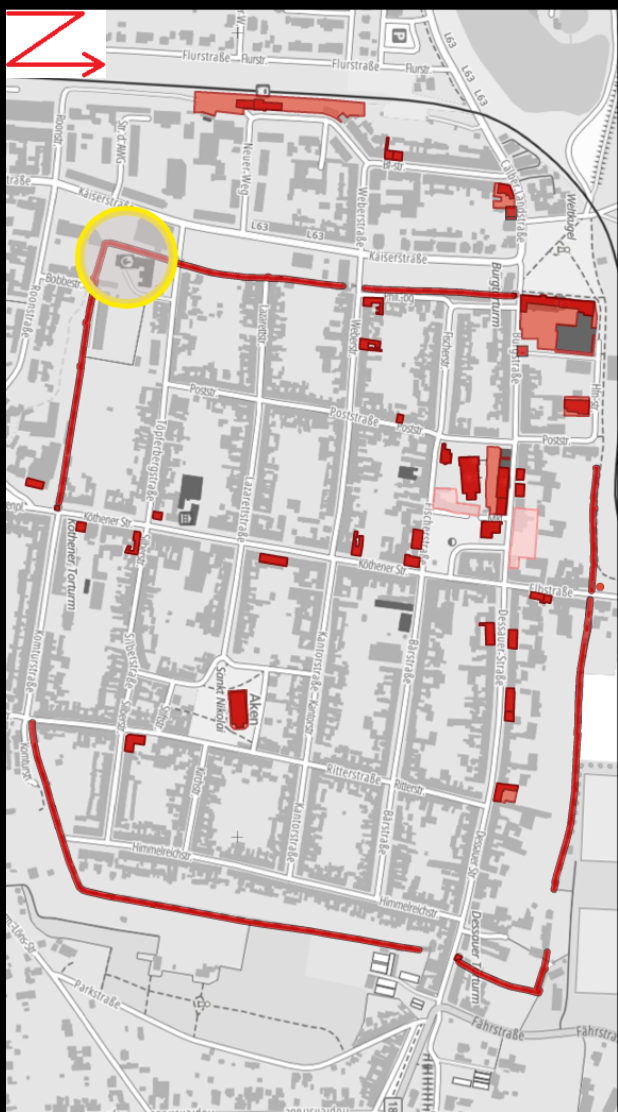
Gesamtverlauf der Stadtmauer von Aken, Lkr. Anhalt-Bitterfeld. Die Lage der Ausgrabungen im südwestlichen Sanierungsabschnitt an der Ecke Kaiser-/Roon-/Bobbestraße ist mit einem gelben Kreis gekennzeichnet.

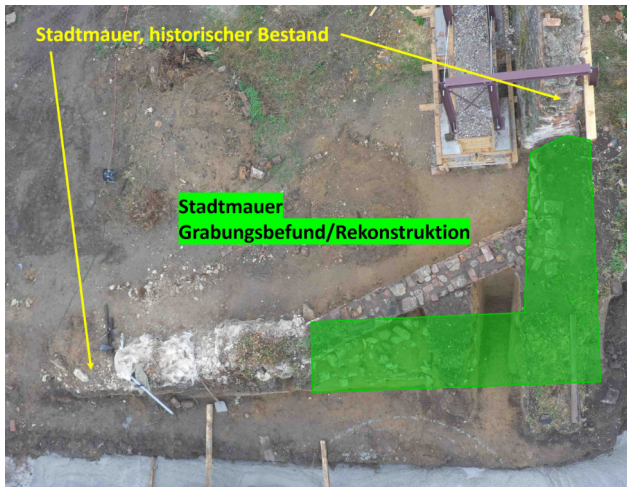
Abb. 1: Bei der diagonal zum Grabungsbefund (grün) ausgerichteten Mauer handelt es sich um eine jüngere Flickung im Eckbereich der Stadtmauer, deren ursprünglich rechtwinkliger Verlauf nur noch unterirdisch erhalten ist.

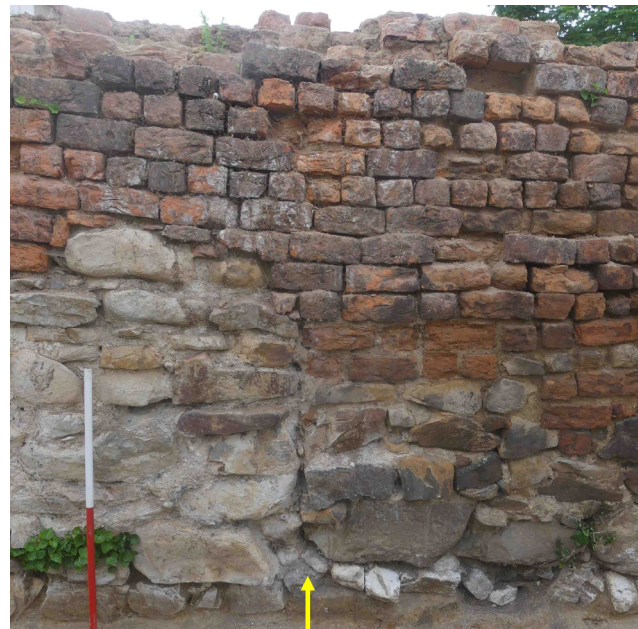
Abb. 3: Beispiel einer Baufuge (gelber Pfeil) in der westlichen Stadtmauer. Links davon handelt es sich um das Originalmauerwerk aus dem 14. Jh., rechts davon um eine Reparatur des 15./16. Jhs.

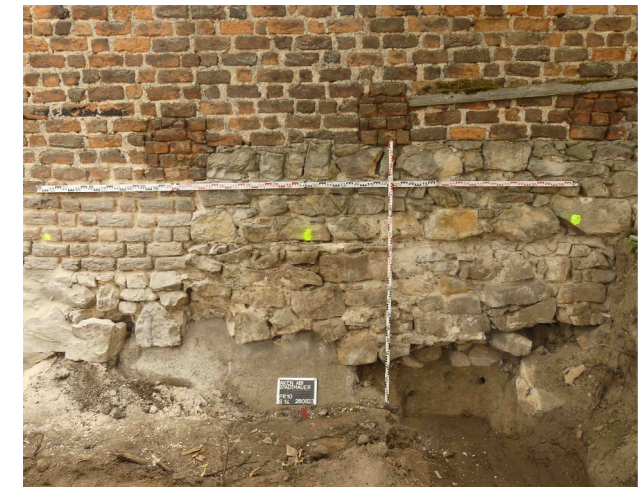
Abb. 5: Stadtseitige Ansicht der Stadtmauer im Süden. Die heute zugesetzten Schießscharten folgen dem Geländeanstieg nach Westen. Die Auffüllschichten unterhalb datieren ebenfalls ins 11. bis 12. Jh.

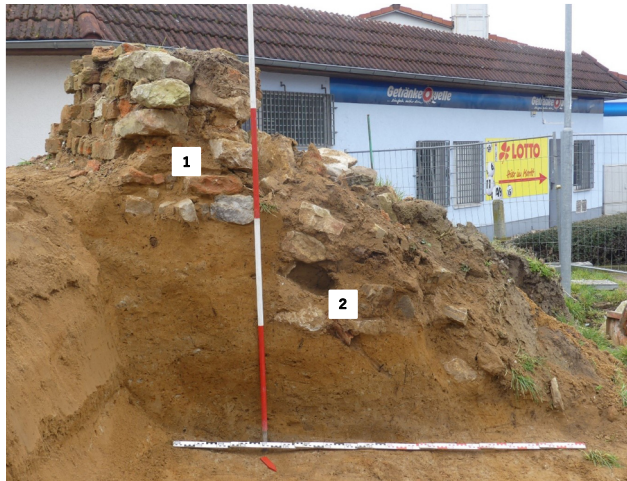
Abb. 2: Im Profil sind die Gründungen der jüngeren, materialsparenden und heute noch obertägig sichtbaren Reparatur (1) und der älteren, originalen Stadtmauer (2) klar voneinander zu trennen. Blick nach Süden.

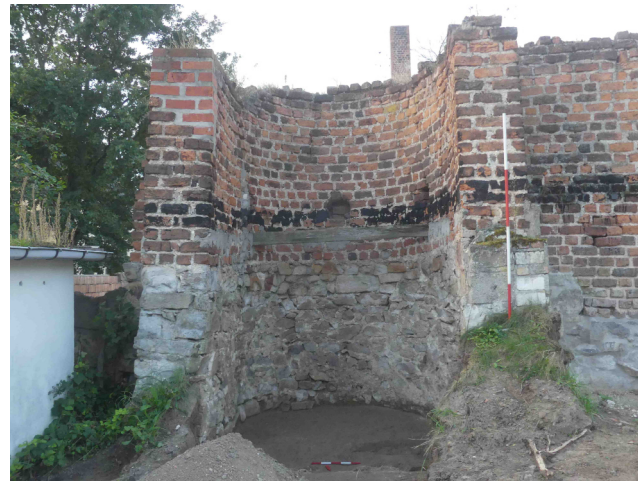
Abb. 4: Stadtseitige Ansicht des Halbschalenturmes im Bereich Bobbestraße aus dem 14. Jh. Holzkohle aus der Aufschüttung direkt unter dem Turm datiert ins 11. Jh. – also wesentlich älter. Blick nach Süden.

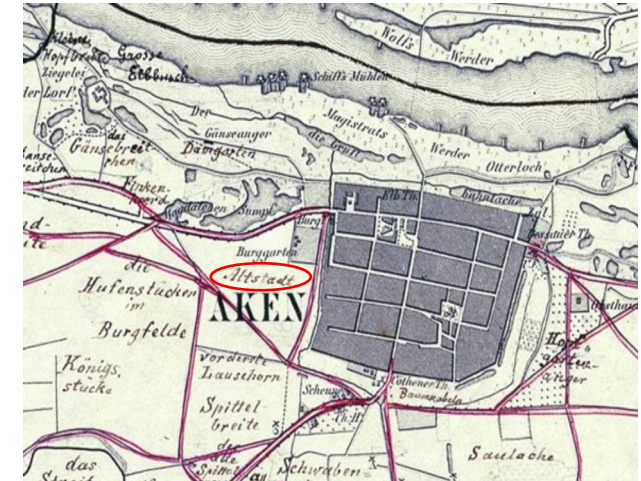
Abb. 6: Ausschnitt aus einer historischen Karte des 19. Jhs. mit Eintragung einer »Altstadt« westlich der im 14. Jh. durch die Stadtmauer begrenzten Fläche der heutigen Altstadt – die damals die Neustadt war.
