»Archäologische Ausgrabungen auf Burg Querfurt – Präsentation erster Ergebnisse und Funde«

Fotos zur Pressemitteilung vom 24.07.2018

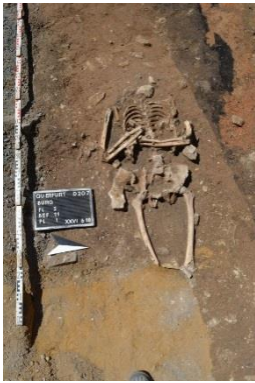
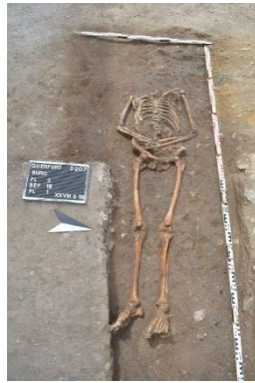
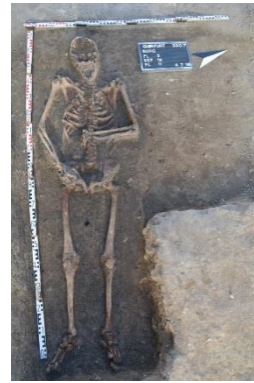
Abb. 1–3

Bestattungen aus der Zeit des Barock. Die Toten wurden im Bereich nördlich bis östlich der Burgkirche bestattet und liegen heute nur wenige Zentimeter unter dem Weg zwischen Kirche und Museum.

In einem zweiten Untersuchungsareal zwischen der Burgkirche und dem heutigen Museum wurden knapp unterhalb der Pflasterung bislang zehn Bestattungen vermutlich aus der Zeit des Barock angetroffen. Die Toten liegen nur wenige Zentimeter unterhalb der Straße und wurden durch Leitungsverlegungen der letzten 100 Jahre zum Teil bereits gestört bzw. beschädigt. In einem Fall konnte ein hölzerner Sarg mit Beschlägen aus Eisen nachgewiesen werden. In den weiteren Befunden fehlt jeglicher Hinweis auf Särge, so dass man davon ausgehen kann, dass die Toten nur in ein Tuch gewickelt zur letzten Ruhe gebettet wurden. Die Grabgruben wiederum sind in die dort vorhandenen Planierschichten eingetieft, so dass man durch die Datierung der Schichten auf den Bestattungszeitpunkt schließen können wird. Die geringe Tiefe dieser Gräber ist auf Abtragungsarbeiten zurückzuführen, die in späteren Zeiten stattfanden.

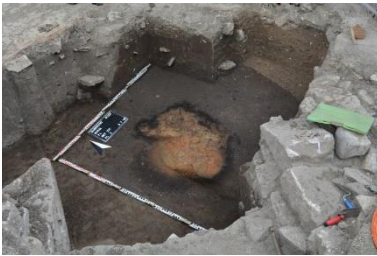
Abb. 4

Eine Feuerstelle vermutlich aus der Zeit der Slawen. Darüber liegend die Reste eines später errichteten Gebäudes.

Im westlichen Bereich dieses Areals haben sich ca. 60 Zentimeter unter der heutigen Oberfläche Schichten mit mittelalterlichem Fundmaterial erhalten. Hier wurde bislang nur eine geringe Menge an zerscherbten Gefäßen geborgen. Ein bronzenener Schläfenring steht momentan singulär als besonderer Fund aus dieser Epoche. Eine Feuerstelle, die sich direkt in dieser Schicht befindet, stammt aus früherer Zeit und zeugt von einer chronologischen Differenzierung innerhalb dieses Befundes. Die komplexen stratigraphischen Verhältnisse erfordern hier besondere Sorgfalt.

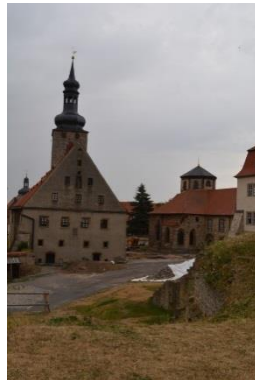
Abb. 5

Blick vom „Dicke Heinrich“ auf die Ausgrabungsstelle im Bereich des Gräberfeldes nördlich der Burgkirche.

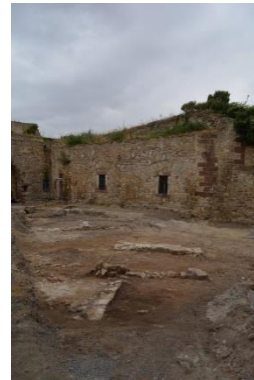
Abb. 6

In der Westtoranlage der Burg Querfurt konnten die Reste der ehemaligen Brückenkonstruktion freigelegt werden.

Bevor die beeindruckende Westtoranlage mit ihren Kasematten entstand, muss es eine andere Eingangssituation zur Burg gegeben haben. Hiervon zeugen quer liegende Mauern im heutigen Innenhof und ein Fundament, das als Widerlager für eine Brückenkonstruktion gedient haben kann.

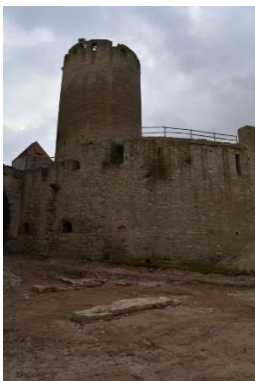
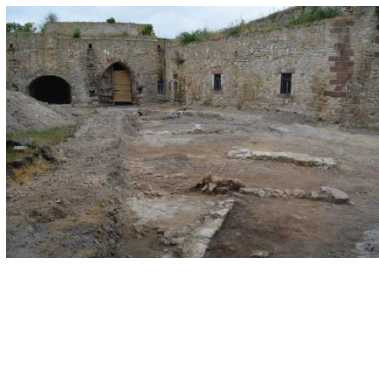
Abb. 7–8

Blick auf die Reste der ehemaligen Brückenkonstruktion in der Westtoranlage der Burg Querfurt
