## Presseinformation

26. März 2025

# Aktuelle Einblicke in Dokumentation und Untersuchungen am Grabmal Ottos des Großen im Magdeburger Dom

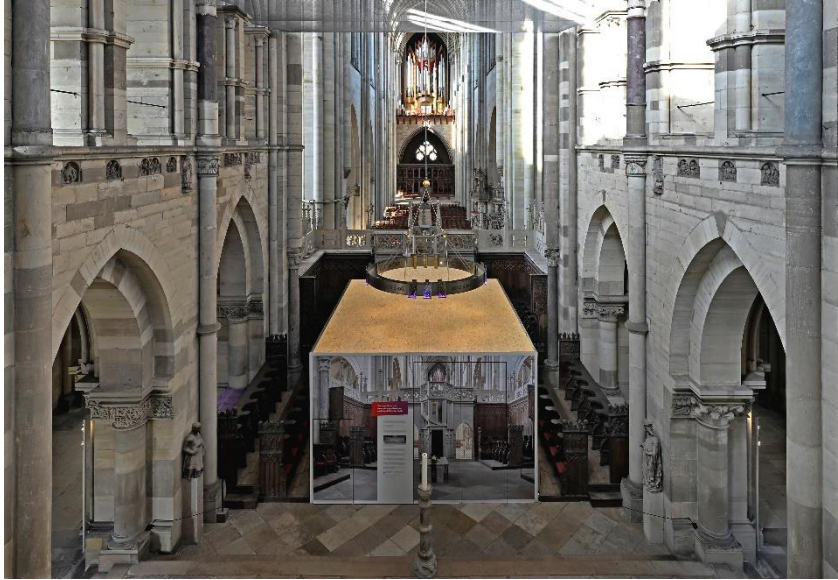
Abbildung 1:

Für die anstehenden Dokumentations-, Sicherungs- und Forschungsarbeiten wurde im Hohen Chor des Magdeburger Doms eigens eine Einhausung errichtet.  
© Landesamt für Denkmalpflege und Archäologie Sachsen-Anhalt, Andrea Hörentrup.

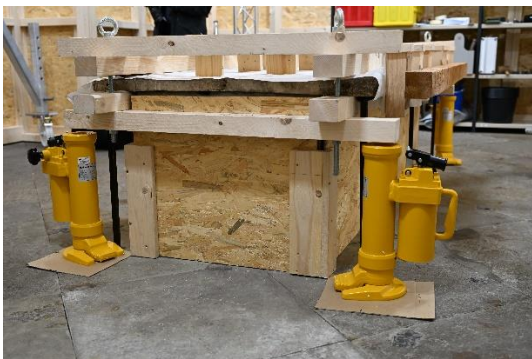
Abbildung 2:

Zur Hebung der Deckplatte kam eine Kombination aus hydraulischen Stempeln und einer angepassten Flaschenzugtechnik zum Einsatz. © Landesamt für Denkmalpflege und Archäologie Sachsen-Anhalt, Denis Dittrich.

Das Schadensbild machte eine Abnahme der etwa 300 kg schweren marmornen Deckplatte unbedingt nötig. Nur so können Schadensursachen behoben, der Zustand des Holzsargs im Inneren des Steinkastens überprüft sowie darauf angepasste Stabilisierungs- und Sicherungsmaßnahmen für die Grablege konzipiert und durchgeführt werden. Im Vorfeld bestätigten Ultraschallmessungen, die durch das IDK durchgeführt wurden, dass die Marmorplatte im Wesentlichen stabil ist und einer Abnahme nichts im Wege stand.

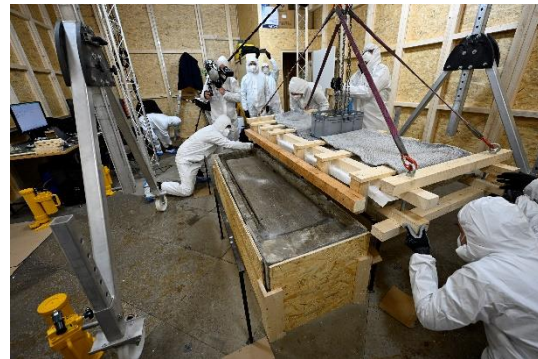
Abbildung 3:

Abnahme der marmornen Deckplatte Anfang März. © Landesamt für Denkmalpflege und Archäologie Sachsen-Anhalt, Andrea Hörentrup.

Anfang März 2025 wurde der Sarkophagdeckel, eine wiederverwendete antike Marmorplatte, unter höchsten Sicherheitsvorkehrungen erfolgreich abgenommen. Um Kontaminationen am Grabmal zu vermeiden, ist seit diesem Zeitpunkt ein Betreten des Einbaus nur noch für einen kleinen Personenkreis und in Vollschutz möglich. Zur Hebung der Deckplatte kam eine Kombination aus hydraulischen Stempeln und einer angepassten Flaschenzugtechnik zum Einsatz. Darunter bietet sich das erwartete, bei der letzten Öffnung im Jahr 1844 hergestellte und dokumentierte Bild. Zu sehen ist ein schlichter Holzsarg. Zwischen diesem und dem Steinsarkophag sind am Kopfende eine Steinplatte und an der nördlichen Seite ein Holzbrett eingebracht.

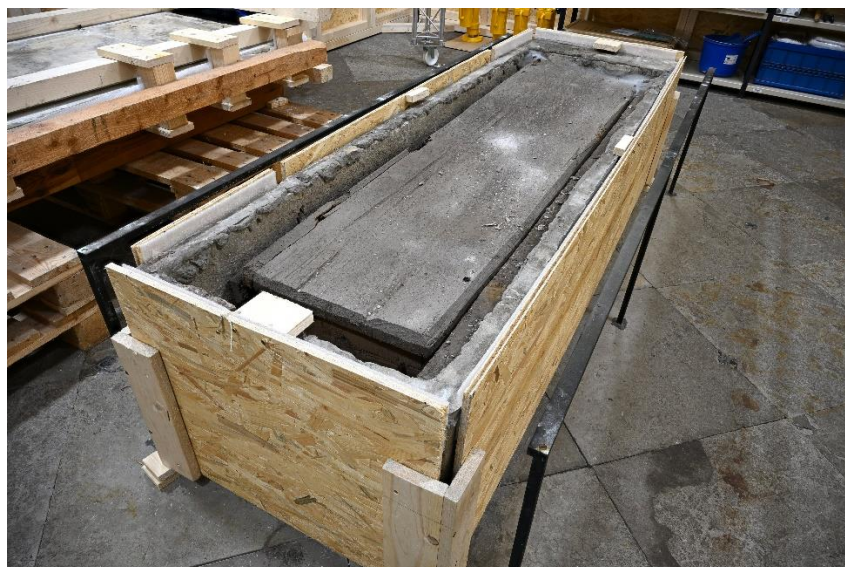
Abbildung 4:

Blick auf den Sarg nach Abnahme der marmornen Deckplatte. © Landesamt für Denkmalpflege und Archäologie Sachsen-Anhalt, Denis Dittrich.

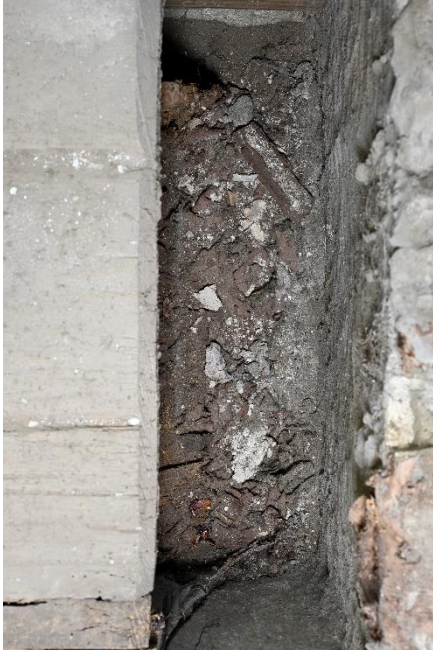
Abbildung 6:

Bereits zum jetzigen Zeitpunkt ist klar, dass die Holzkiste an verschiedenen Stellen massive Schädigungen aufweist. Im freien Bereich zwischen Holzkiste und Sarkophagtrug sind im Fußbereich erste Funde – vor allem Textilfragmente – zu erkennen. Dies verdeutlicht, dass die unteren Teile des Holzсарgs stark geschädigt sind. Da die Textilfragmente möglicherweise empfindlich auf starke Lichteinstrahlung reagieren könnten, erfolgt eine Beleuchtung nur im notwendigen Rahmen.

Im freien Bereich zwischen Holzkiste (links) und Sarkophag (rechts) sind erste Funde – vor allem Textilfragmente – zu erkennen. © Landesamt für Denkmalpflege und Archäologie Sachsen-Anhalt, Andrea Hörentrup.

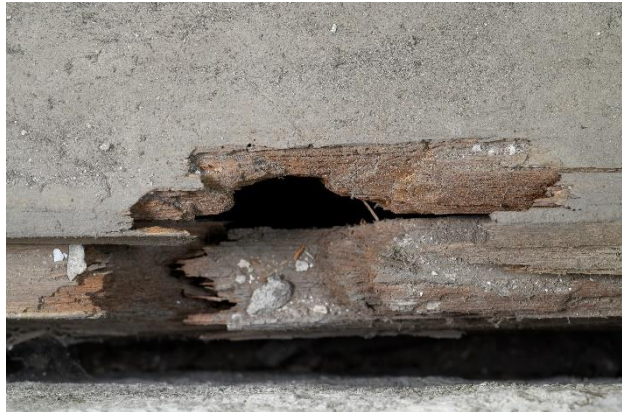
Abbildung 7:

Die Holzkiste weist an verschiedenen Stellen massive Schädigungen auf. © Landesamt für Denkmalpflege und Archäologie Sachsen-Anhalt, Andrea Hörentrup.

Vordringlich ist nun insbesondere die Sicherung des Holzсарges. Die hölzerne Deckplatte muss entfernt werden, um diese und die Seitenteile zu sichern und auch den Zustand des Bodens bewerten zu können. Im Zuge der Sicherung des Holzсарges könnten auch am Sarginhalt umfangreiche Konservierungsmaßnahmen nötig werden. Um den Eintrag von Mikroorganismen zu vermeiden und damit einer möglichen Schimmelbildung vorzubeugen, müssen bei allen Arbeiten und beim Betreten der Einhausung Schutzanzüge und Masken getragen werden. Längere Aufenthalte von mehreren Personen in der Einhausung führen zu erhöhten, auf Dauer schädlichen Feuchtigkeitswerten und müssen daher beim aktuellen Zustand vermieden werden.
