## **Konservierungsmaßnahmen und Untersuchungen am Grabmal Ottos des Großen im Magdeburger Dom**

### **Ministerpräsident Dr. Haseloff und Kulturminister Robra informieren sich über aktuellen Stand**

## Fotos zur Presseinformation vom 24. Juni 2025

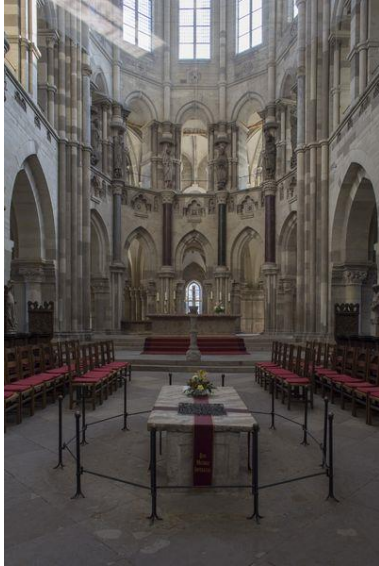
Abbildung 1:

Der Sarkophag Ottos des Großen im Chorraum des Magdeburger Doms.

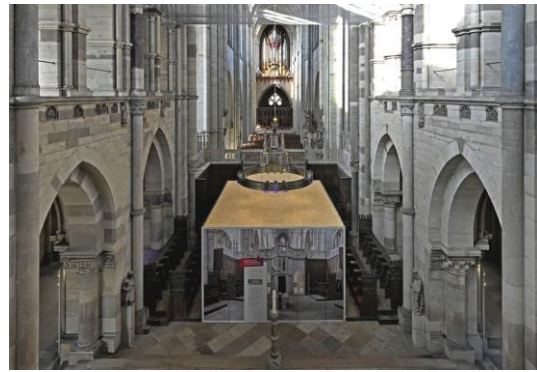
Abbildung 2:

Die Einhausung im Hohen Chor des Magdeburger Doms, in dem die Arbeiten am Grab Ottos des Großen seit Januar 2025 stattfinden.

Seit Januar 2025 ist das Grab Ottos I. im Magdeburger Dom von einer geschlossenen Einhausung aus Holzwerkstoffplatten umgeben, innerhalb derer die diffizilen Arbeiten am Sarkophag optimal durchgeführt werden können. Sämtliche Arbeiten werden vor Ort in Magdeburg vorgenommen, insbesondere verbleiben die Gebeine des Kaisers in der Elbestadt.

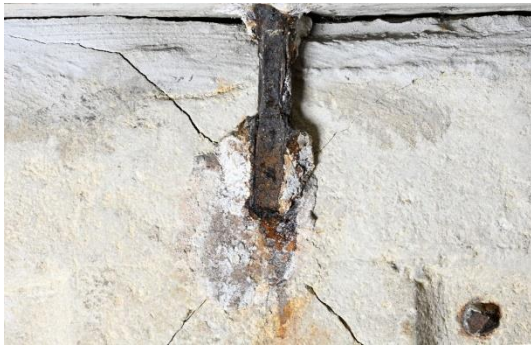
Abbildung 3:

Eine der Eisenklammern unter der Deckplatte des Steinsarkophags. Deutlich erkennbar sind die vom korrodierenden Eisen ausgehenden Risse in der Seitenwand.

Grabmal wurde im 19. Jahrhundert geöffnet. Damals wurde der Sarkophag repariert und konstruktiv ertüchtigt. Auf der Marmorplatte wurde 1937 eine durchbrochene Gedenkinschrift aus Gussmetall angebracht. Nach 1945 wurde zur Entlastung der an den Längsseiten weit auskragenden Deckplatte eine stützende Metallkonstruktion hinzugefügt, die ihren Zweck jedoch nur in geringem Maße erfüllte. Zudem tragen gerade die Eingriffe des 19. Jahrhunderts erheblich zu der oben skizzierten Gefährdung des Grabmals bei, zu deren Behebung die beschriebenen Maßnahmen dienen sollen.

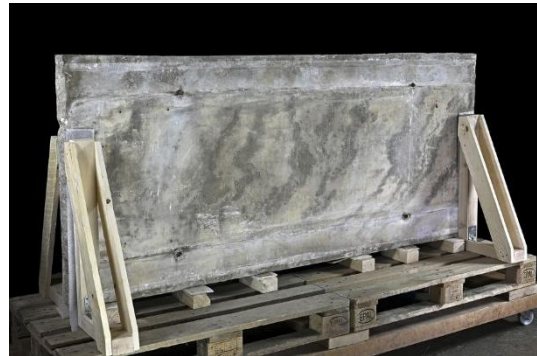
Abbildung 4:

Die vom Steinkasten abgenommene, repräsentative Deckplatte, die derzeit von Spezialisten für die Herkunftsbestimmung antiken Marmors untersucht wird. Erkennbar sind die korrodierenden Eisennägel, die der Fixierung der Deckplatte dienten.

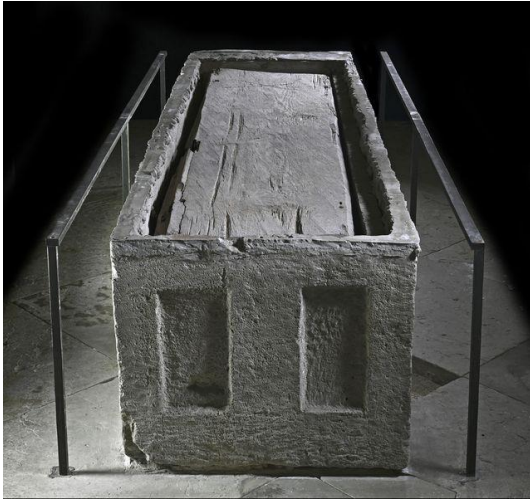
Abbildung 5:  
Der Sarkophag nach Abnahme der  
Marmordeckplatte und mit geschlossenem  
Holzsarg,  
© Landesamt für Denkmalpflege und  
Archäologie Sachsen-Anhalt, Andrea Hörentrup.

Unter der Marmorplatte wurde ein schlichter Holzsarg angetroffen. Zwischen diesem und dem Steinsarkophag sind am Kopfende eine Steinplatte und an der nördlichen Seite ein Holzbrett eingebracht. Auch diese Situation im Inneren des Steinsarkophags wurde zunächst zeichnerisch und fotografisch dokumentiert sowie als hochauflösendes 3D-Modell festgehalten. Daneben wurden sowohl der Holzsarg als auch das Holzbrett naturwissenschaftlich untersucht. Die Holzartenbestimmung ergab, dass beide aus Kiefer gefertigt sind. Der Sarg selbst ist aus mehreren Bestandteilen zusammengesetzt: Fuß- und Kopfbrett sind auf das Bodenbrett aufgestellt, die Wandbretter seitlich angefügt. Der aus einem kräftigen Brett bestehende Deckel war durch wenige schmiedeeiserne Nägel fixiert. Mehrere Radiokarbondaten von verschiedenen Bestandteilen ermöglichen eine naturwissenschaftliche Datierung des Sargs und zeigen, dass er aus unterschiedlich alten Hölzern aus dem Hohen Mittelalter gezimmert wurde.

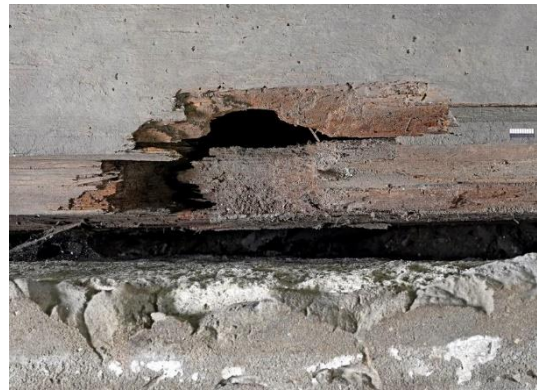
Abbildung 6:  
Der Holzsarg weist an Stellen, an denen durch  
Öffnungen im Steinsarkophag Luft in dessen  
Inneres drang, deutlich sichtbare Schäden auf.  
© Landesamt für Denkmalpflege und  
Archäologie Sachsen-Anhalt, Andrea Hörentrup.

Aller Wahrscheinlichkeit nach wurde er angefertigt, als die Gebeine Ottos des Großen nach dem Dombbrand von 1207 und dem anschließenden Neubau des Doms umgebettet wurden. Hebelspuren an Deckel und Sarkophagwand zeugen von späteren Öffnungen des Holzsargs. Während sich dessen obere Partien gut erhalten haben und sich Schäden dort nur an Stellen zeigen, an denen über Öffnungen im Steinsarkophag Luft in das Innere gelangte, sind die unteren Bereiche des Holzkastens bereits weitreichend zersetzt, da sie aus dem Untergrund aufziehender Feuchtigkeit ausgesetzt sind.

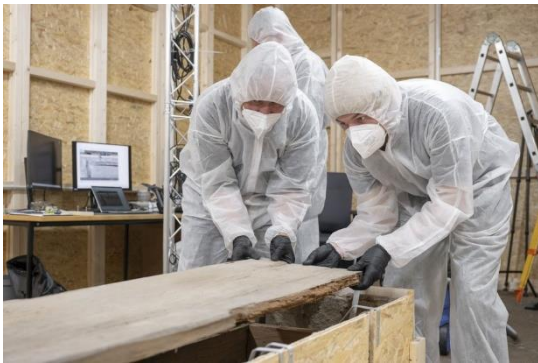
Abbildung 7:  
Arbeitsimpression von der Abnahme des  
Holzdeckels des innenstehenden Sarges.  
© Landesamt für Denkmalpflege und  
Archäologie Sachsen-Anhalt, Michel Klehm.

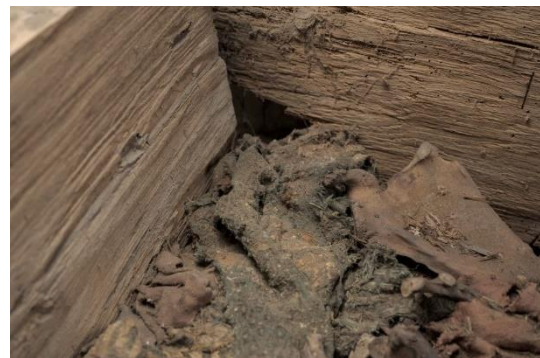
Abbildung 8:  
Blick in das Innere des Holzsargs. Deutlich  
erkennbar sind die Überreste qualitätvoller  
Textilien.  
© Landesamt für Denkmalpflege und  
Archäologie Sachsen-Anhalt, Andrea Hörentrup.

Unter den Textilien stechen ein rot und ein blau gefärbtes Gewebe mit Rautenmuster hervor. Die Fragmente sind teils sehr fragil und stark konservierungsbedürftig. Ferner
