**Ausgewählte Schwerpunktprojekte des
Institutes für Diagnostik und
Konservierung in Sachsen und Sachsen-
Anhalt e.V. (IDK) im Jahr 2017
in Sachsen-Anhalt**

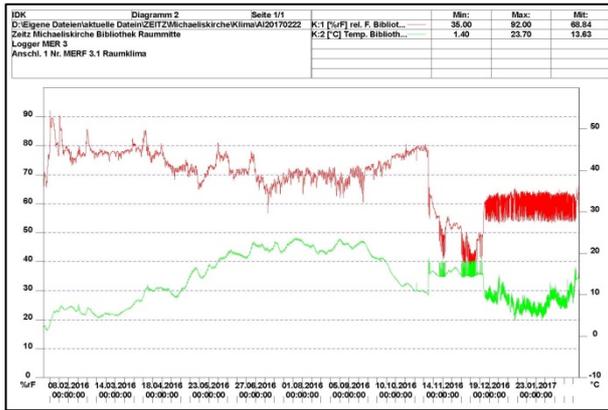
Zeit, Michaeliskirche: Die Aufzeichnung des Raumklimas in der Bibliothek weist eine deutliche Stabilisierung und Absenkung der relativen Luftfeuchte im Dezember 2016 und Januar 2017 nach.

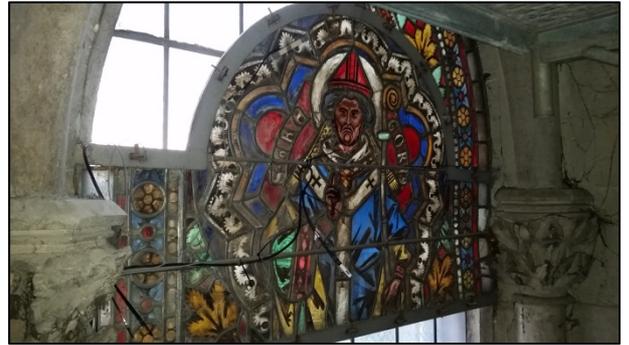
Naumburg, Dom, Installation der Klimamesspunkte vor und hinter der Farbverglasung im Westchor

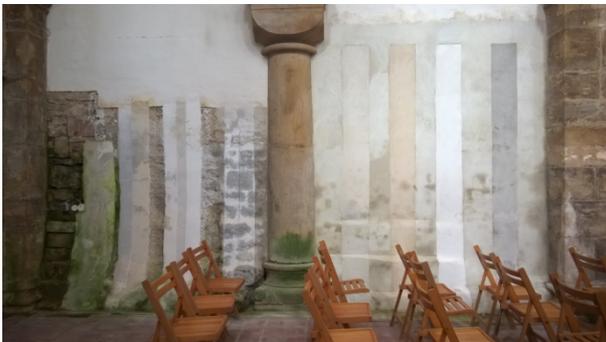
Merseburg, Neumarktkirche, Bewertung verschiedener Putzmuster bei stark durchfeuchtetem Mauerwerk

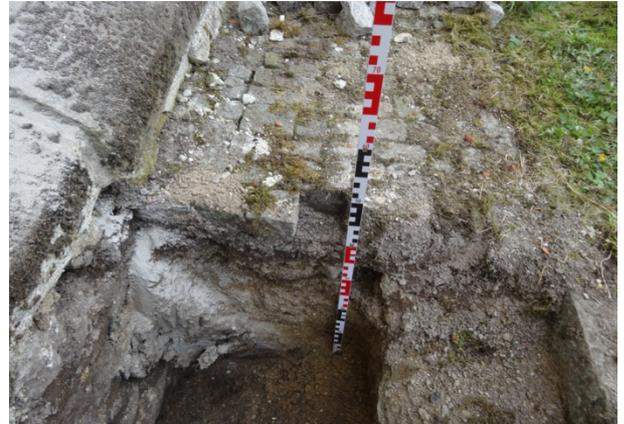
Schürfe mit freigelegter Vertikalsperre auf Tonbasis: falscher Einbau dieser führt zur „Bewässerung“ des Fundaments durch Schichtenwasser

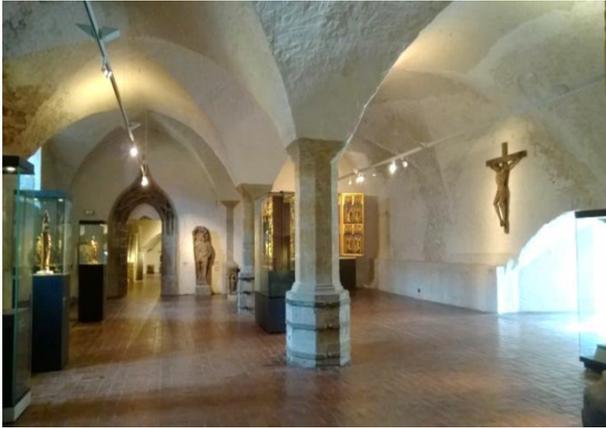
Moritzburg, Gotisches Gewölbe, Aufnahme am 14.03.2017

Das Institut für Diagnostik und Konservierung an Denkmälern in Sachsen und Sachsen-Anhalt e.V. wurde beauftragt, im Vorfeld der Restaurierung der Kellergewölbe (Münzkeller, Gotisches Gewölbe I (Vorraum Gotisches Gewölbe), Gotisches Gewölbe II, Gotisches Gewölbe III und Weinkeller) in der Moritzburg bestehende Bohrkerne zu dokumentieren sowie naturwissenschaftliche Voruntersuchungen (Feuchte- und Salzanalysen an Putz, Naturstein und Mauerwerk sowie Raumklimamessungen) durchzuführen und Empfehlungen zum restauratorischen Vorgehen zu geben. Wie die Ergebnisse zeigen, werden die historischen Oberflächen durch Feuchte- und Schadsalzeinwirkung geschädigt. Um einen für die hohen Schadsalzbelastungen im Mauerwerk geeigneten Putz zu finden, werden auf Grundlage der Voruntersuchungen Putzmusterflächen angelegt.

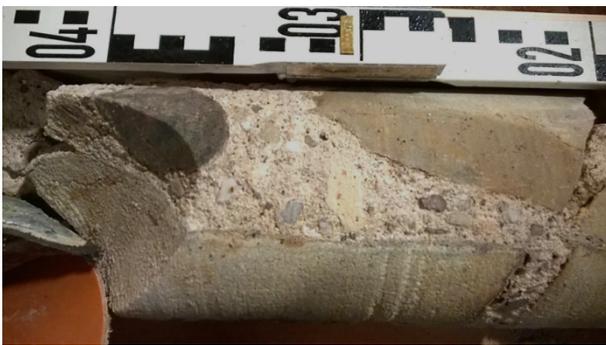
Moritzburg, Weinkeller Westwand, Bohrung in Richtung Münzkeller, Bohrkern

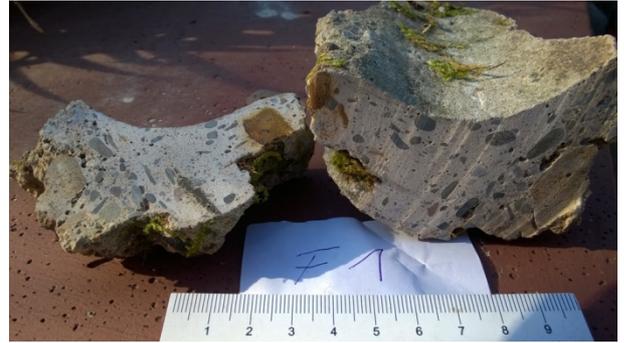
Gedenkstätte für die Opfer des Konzentrationslagers Langenstein-Zwieberge, Betonmaterial aus dem Bereich der Waschkaufen

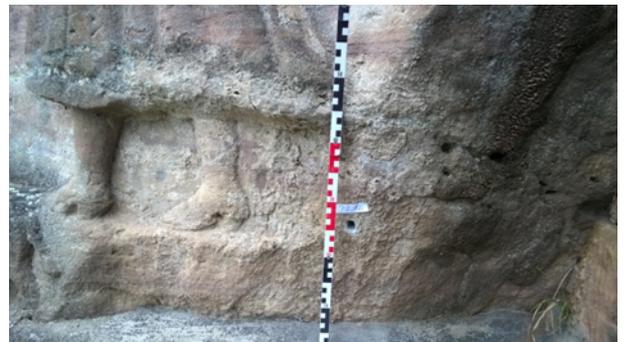
Großjena, Steinernes Album, Hochzeit zu Kana, beiger bis grauer Sandstein, grob, Probenahmepunkt

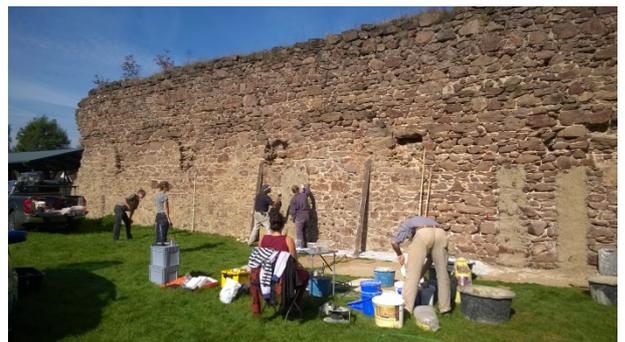
Anlage von Musterflächen mit verschiedenen Heißkalkrezepturen im Rahmen des Workshops

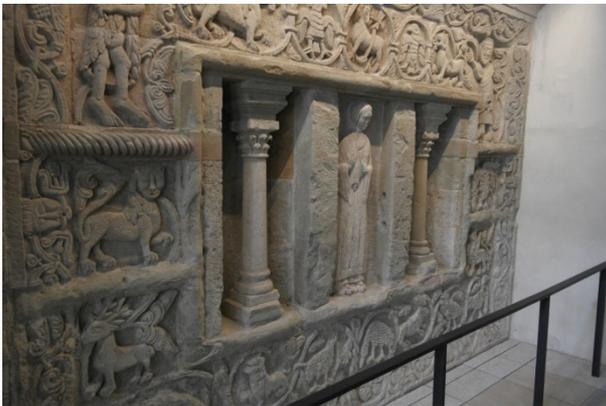
Gemrode, Stiftskirche St. Cyriakus, Westwand des heiligen Grabes, Zustand August 2017

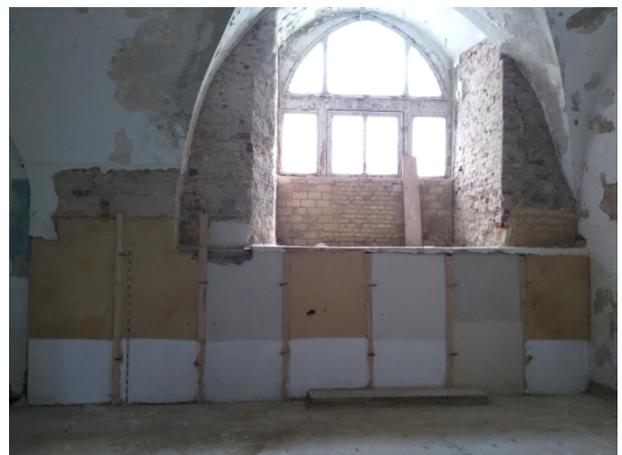
Putzmusterflächen an der Ostwand der Crodellhalle

unterschiedlichen Materialien nach Vorgaben von IDK und LDA. Die Musterflächen wurden im Herbst 2017 durch das IDK beprobt und bewertet. Auf dieser Grundlage konnte ein Putzsystem mit passenden Eigenschaften für die Sanierung der Crodellhalle empfohlen werden, welches neben der Funktionalität auch die ästhetischen Vorstellungen der Mitarbeiter des Kunstmuseums Moritzburg erfüllt.

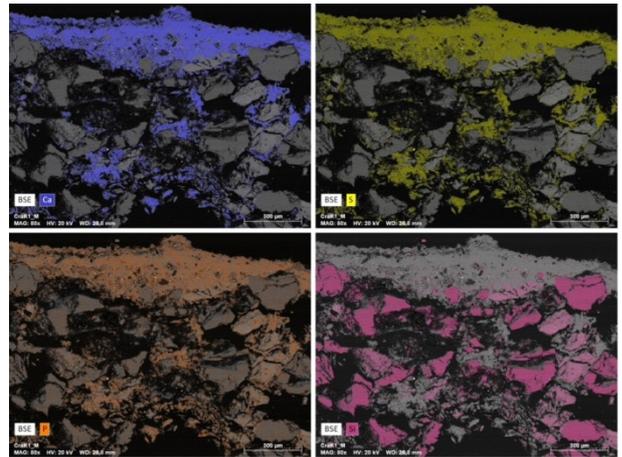
EDX-Analyse, Element-Mapping: die Verteilung von Calcium (o.l.), Schwefel (o.r.), Phosphor (u.l.) und Silicium (u.r.) in einer Verwitterungskruste aus der Kirche in Crawinkelutzmusterflächen

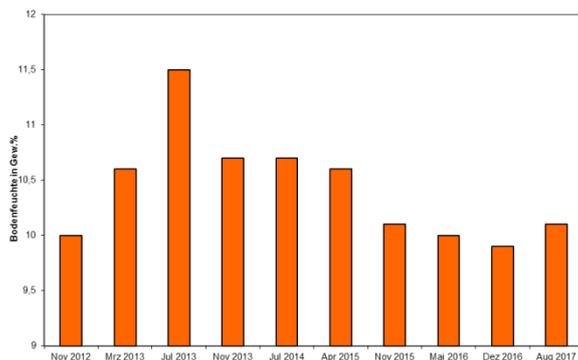
Seit August 2012 wird die Bodenfeuchte im Bereich der Westwand des Heiligen Grabes in regelmäßigen Abständen überwacht. Nach einem kurzfristigen Anstieg bis Juli 2013, ist die Bodenfeuchte in den letzten Jahren auf hohem Niveau kontinuierlich leicht gesunken. Die Belüftung im Wandbereich zeigt also einen (wenn auch geringen) Effekt. Die Sommermonate im Jahr 2017 waren zu einem großen Teil durch überdurchschnittlich viel Niederschlag geprägt. Dieser Umstand bewirkt eine Stagnation der Trocknung und einen leichten Wiederanstieg der Bodenfeuchte, die also weiterhin im Bereich von ca. 10 Gew.% verbleibt. Es zeigt sich also erneut der direkte Einfluss der Witterung auf die Feuchte im Bereich unterhalb der Westwand. Die Gefahr der Umlagerung von Salzen und deren Kristallisation an Oberflächen mit nachfolgendem Substanzverlust ist also weiterhin gegeben. Die Feuchte direkt unterhalb des Bodens im

Heiligen Grab ist dagegen auf relativ niedrigem Niveau stabil. Hier ist nur eine geringe Schwankung zwischen den Messungen in den Sommermonaten und den Messungen in den Herbst-/Wintermonaten zu beobachten. Da auch im Heiligen Grab eine Wiederversalzung der Oberflächen aufgrund ungünstiger Feuchteverhältnisse jederzeit möglich ist, sollte diese Kenngröße ebenfalls sorgfältig überwacht werden.

Entwicklung der Bodenfeuchte unterhalb der Westwand - Feuchtemessung innen - außen utzmusterflächen an der Ostwand der Crodelhalle

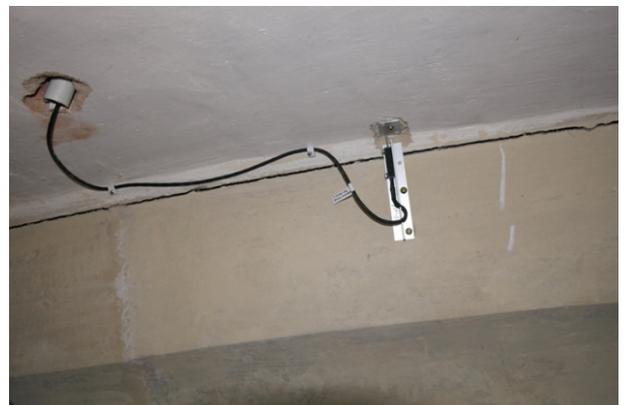
Im Dom in Zeitz sind im Bereich der Vierung im Gewölbe Risse aufgetreten. Es waren Abrisse der Gewölberippen von den Gewölbekappen zu beobachten. Auch die Gurtbögen wiesen Abrisse vom auflagernden Gewölbe auf. Das IDK wurde beauftragt, an 10 verschiedenen Stellen am Gewölbe Rissbewegungen kontinuierlich zu erfassen, die Ergebnisse zu speichern und in regelmäßigen Abständen per Datenfernübertragung automatisch zu versenden, so dass eine lückenlose Überwachung von Rissbewegungen ermöglicht wird.

Um das Maß, die Richtung und die Ursachen möglicher Rissbewegungen abzuklären, wurden am 03. und 04. Juli 2017 durch das IDK 10 Rissensoren, ein Oberflächentemperaturfühler sowie ein kombinierter Lufttemperatur- /Luftfeuchtefühler der Firma Scanntronik am Gewölbe des Zeitzer Doms installiert. Die Rissensoren nehmen Bewegungen zwischen Gewölberippe und Gewölbekappe mit einer Auflösung von 2,5µm

Rissensor zur Erfassung der Rissbewegung zwischen Gewölberippe und Gewölbekappe

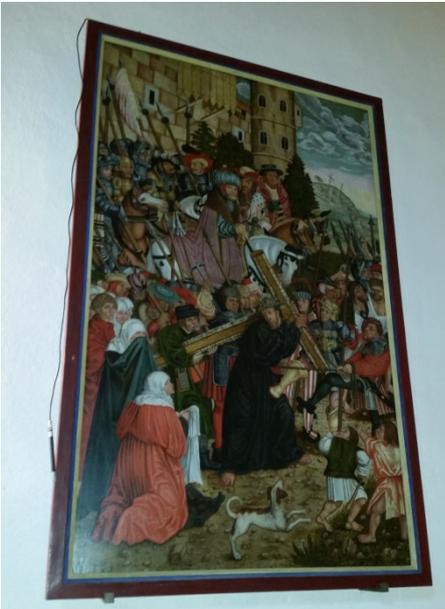
Mauerwerksendoskopie, Schadsalzuntersuchungen und daraus resultierende Empfehlungen zum restauratorischen Vorgehen im Rahmen der Konservierungsarbeiten am Epitaph

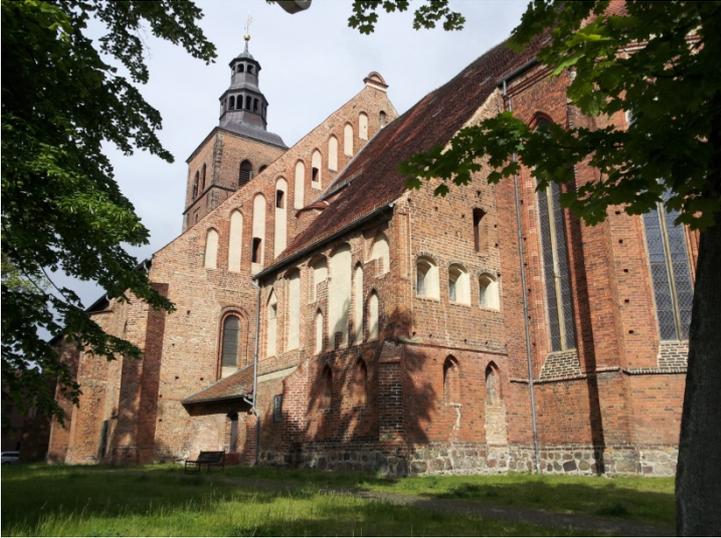
Friedeburg, Neumühle, Hofmauer: Im Rahmen der Beratung zum baulichen Vorgehen an der Hofmauer der Neumühle in Friedeburg erfolgten Bestandsmörteluntersuchungen und Materialempfehlungen.

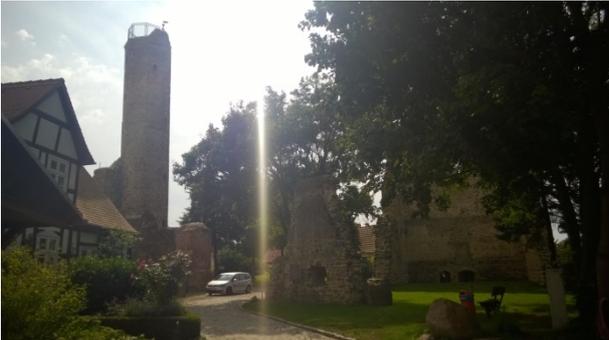
Kalbe (Milde), Burgruine:

Schadensdiagnose an der im Jahr 2014/15 applizierte Mauerkronenabdeckung an der Burg Kalbe (Milde) und Beurteilung der verwendeten Mörtelmaterialien.

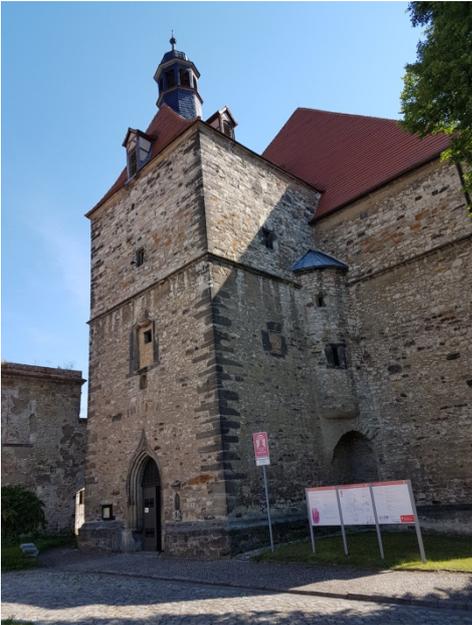
Mötlich, Kirche St. Pankratius: Im Vorfeld der Restaurierung und baulichen Instandsetzung des Kirchturms erfolgten umfangreiche naturwissenschaftliche Voruntersuchungen an Mauerwerk, Naturstein und Mörteln sowie Empfehlungen zum baulichen und restauratorischen Vorgehen.

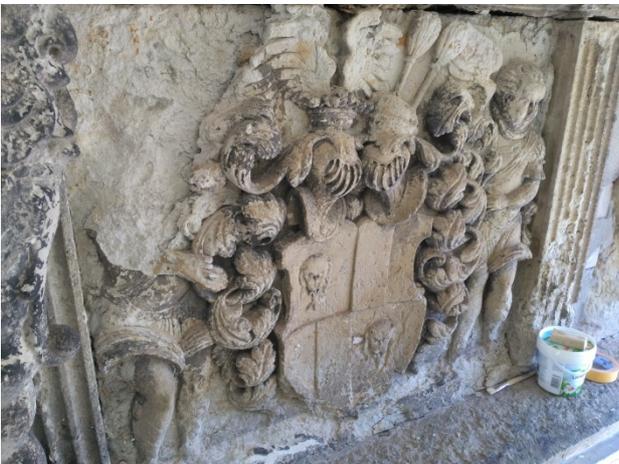
Pretzsch, Schloss, Torhaus Portal mit Wappen: Im Rahmen der Restaurierung des Portals am Torhaus im Schloss Pretzsch erfolgten Materialuntersuchungen und eine analytische Begleitung der Salzminderungsmaßnahmen.

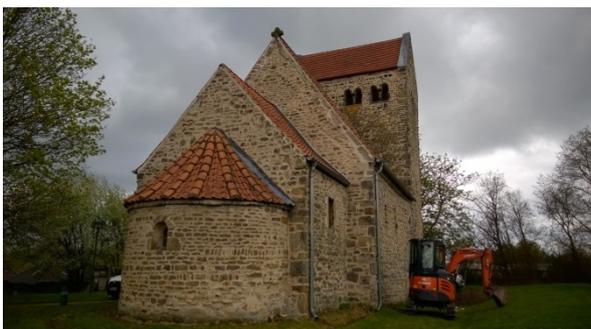
Seehausen, Kirche St. Paul: Im Vorfeld der baulichen Instandsetzung des Turmmauerwerks der Paulskirche in Seehausen erfolgten naturwissenschaftliche Untersuchungen an Sandsteinmauerwerk und Setzmörtel.

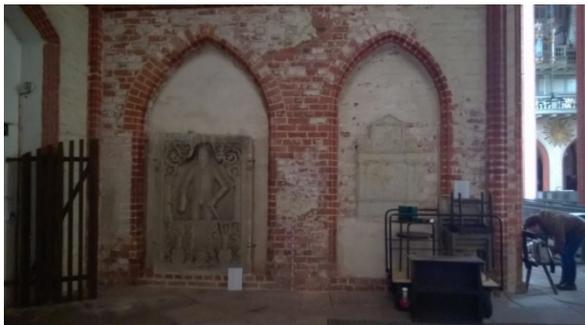
Stendal, Dom St. Nikolaus: Im Vorfeld der Restaurierung des Kirchenschiffs erfolgten naturwissenschaftliche Untersuchungen zur Feuchte- und Salzbelastung im Mauerwerk und Fußbodenbereich sowie daraus resultierende Empfehlungen zum restauratorischen Vorgehen
