**Beratungstätigkeit des IDK (Institut für Diagnostik und Konservierung an  
Denkmälern in Sachsen e. V.) für das Landesamt für Denkmalpflege und Archäologie  
in Sachsen-Anhalt im Jahr 2018**

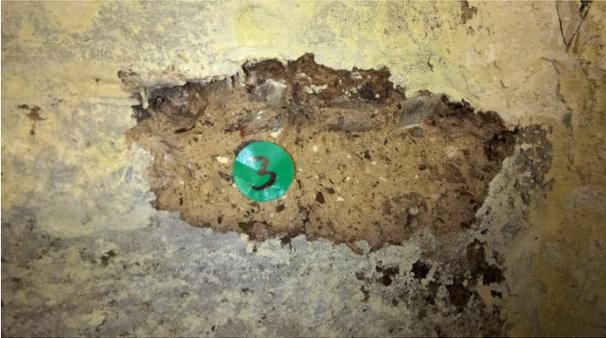
*Bernburg, Altes Haus, historischer Mörtel*

**Bernburg, Schloss, Altes und Krummes Haus, Mörteluntersuchungen am Bestand:** Im Rahmen der Bauforschung erfolgte die Erfassung der verschiedenen historischen Putz- und Setzmörtel. Die einzelnen Materialien wurden beprobt und für die Charakterisierung eine chemische Mörtelanalyse durchgeführt und eine Sieblinie erstellt.

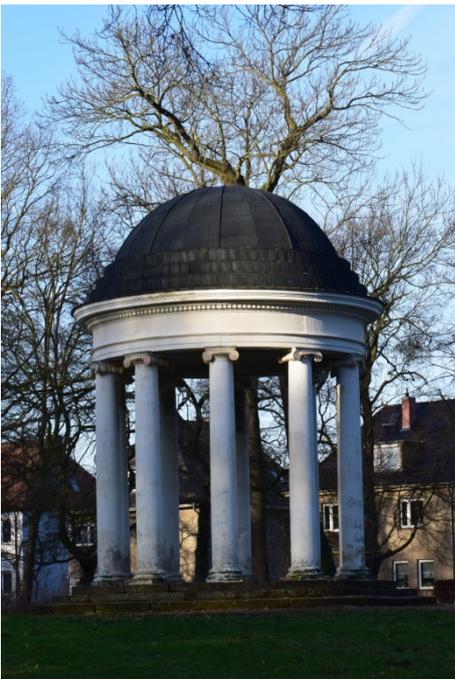
*Dessau-Roßlau, Georgengarten, Ionischer Tempel (Foto: F. Gebhardt)*

**Dessau-Roßlau, Georgengarten, Ionischer Tempel,** Untersuchungen an Verfärbungen: Das IDK wurde beauftragt, Braunverfärbungen von Farbfassungen am Ionischen Tempel im Georgengarten der Stadt Dessau-Roßlau zu untersuchen. Ziel der Untersuchungen war es, die Herkunft einer Braunverfärbung der bestehenden Weißfassung zu klären. Diese konnte zum Beispiel auf die im Sandsteinbaumaterial akzessorisch enthaltenen Eisenminerale zurückgeführt werden. Des Weiteren wurden Analysen an Mörtelzuschlägen durchgeführt.

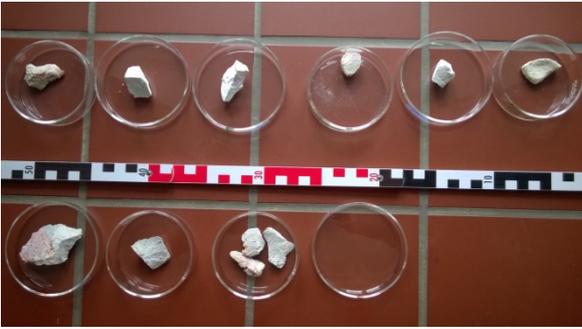
*Erxleben, Schloss, Stuckgipsproben*

**Erxleben, Schloss:** Untersuchungen an Stuckgips

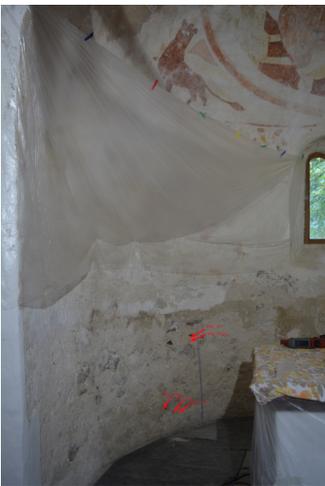
*Güssefeld, Dorfkirche, Romanische Apsismalerei, Probenahmepunkte (Foto: C. Scherf)*

**Güssefeld, Dorfkirche, Romanische Apsismalerei:** Im Rahmen restaurierungsvorbereitender und begleitender Maßnahmen erfolgten Feuchte-, Salz- und Mörteluntersuchungen im Bereich der romanischen Apsismalerei in der Dorfkirche Güssefeld. Auf Basis der Ergebnisse der Voruntersuchungen konnten Empfehlungen zum Einsatz von Restaurierungsmaterialien gegeben werden.

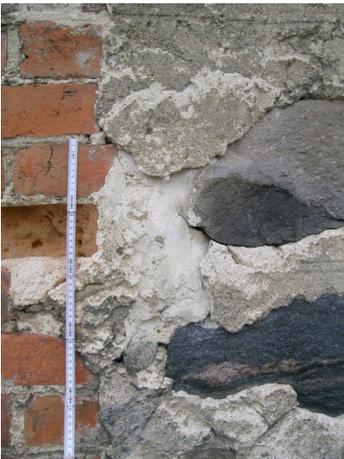
Ipse, Dorfkirche, Ostfassade, Putzmörtel (Foto: C. Scherf)

**Ipse, Dorfkirche, Fassaden:** Im Vorfeld von Restaurierungsarbeiten erfolgten im Bereich der Fassadengestaltung der Ostfassade der Dorfkirche Ipse, Mörteluntersuchungen am historischen Putzbestand. Die Untersuchungsergebnisse zeigten einen Luftkalkmörtel mit sehr geringen hydraulischen Anteilen und einem Quarzsandzuschlag.

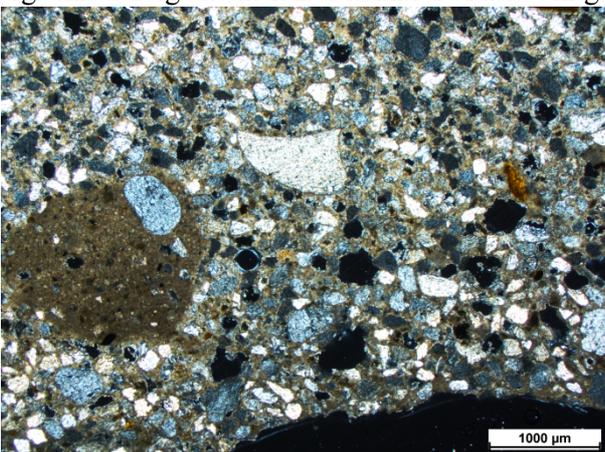
Dünnschliffbild einer Mörtelprobe

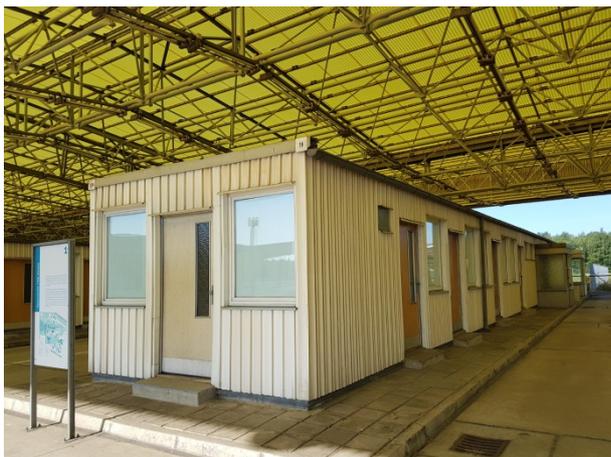
*Ehemaliges Abfertigungsgebäude an der Grenzübergangsstelle Marienborn*

Das IDK unterstützt das Landesamt für Denkmalpflege und Archäologie in Sachsen-Anhalt sowie die Gedenkstätte im Rahmen bauphysikalischer Fragestellungen und raumklimatischer Untersuchungen in einem Abfertigungsgebäude, das als Depot genutzt werden soll.

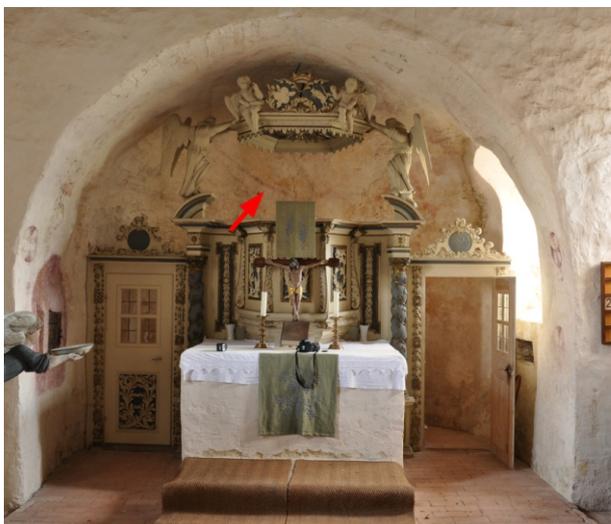
*Dorfkirche in Schönebeck (Altmark), romanische Apsismalerei (Foto: C. Scherf)*

**Schönebeck (Altmark), Dorfkirche, Romanische Apsismalerei:** Restaurierungsbegleitend erfolgten Untersuchungen an Ausblühsalzen, die auf Wandmaleroberflächen festgestellt wurden.

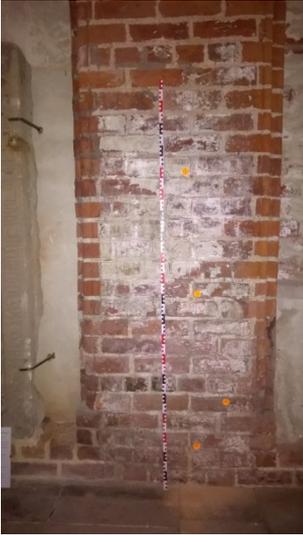
Stendal, Dom St. Nikolaus, südliches Querhaus, Probenahmepunkte

**Stendal, Dom St. Nikolaus:** Restaurierungsvorbereitende und restaurierungsbegleitende Untersuchungen

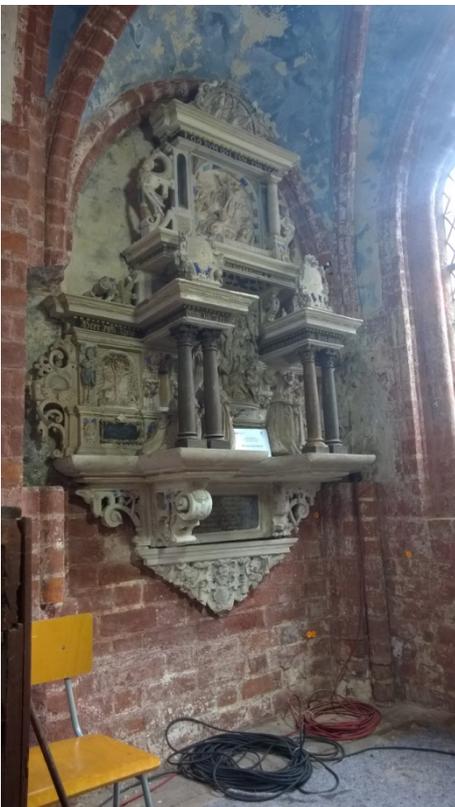
Stendal, Marienkirche, Epitaph Schönbeck

**Stendal, Marienkirche, Epitaph Schönbeck,** Voruntersuchungen: Im Rahmen der vorbereitenden Maßnahmen führte das IDK naturwissenschaftliche Voruntersuchungen im Bereich des Epitaphs Schönbeck in der Marienkirche in Stendal durch. Die Voruntersuchungen sind Grundlage für die Entwicklung eines Maßnahmenkonzeptes zur Restaurierung und Konservierung im Rahmen einer Masterthesis einer Studentin der FH Potsdam. Die Untersuchungen zeigen eine hohe Belastung des untersuchten Bereichs mit bauschädigenden Salzen.

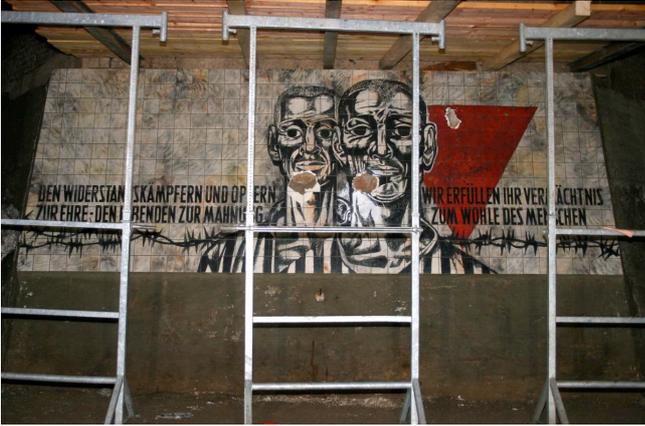
Uftrungen, Heimkehle, Mahn- und Gedenktafel (Foto: M. Busse)

**Uftrungen, Heimkehle, Mahn- und Gedenktafel, Schadsalzuntersuchungen:** Das IDK führte Salzuntersuchungen an Probenmaterial durch, das durch den Restaurator, Herrn Busse, an geschädigten Bereichen der Mahn- und Gedenktafel in der Heimkehle (Uftrungen) entnommen wurde. Die Mahn- und Gedenktafel für die Opfer aus Zwangsarbeit besteht aus einem Fliesenmaterial, das auf einem Ziegeluntergrund angebracht wurde. Das Ergebnis der XRD-Phasenanalyse des mürben Zementmörtels zeigt die Ursache der Schädigung. Es handelt sich um eine Thaumasitbildung. Thaumasit ( $\text{Ca}_6\text{Si}_2[(\text{OH})_{12}\text{I}(\text{CO}_3)_2(\text{SO}_4)_2] \cdot 12 \text{H}_2\text{O}$ ) gilt als Treibmineral und kann sich im Kontaktbereich zwischen Zementmörtel und Gips unter Feuchteinfluss bilden. Auf Grundlage der Ergebnisse wurden Empfehlungen zur Anwendung von Ergänzungsmaterialien gegeben.
