»Archäologische Ausgrabungen auf Burg Wettin eröffnen neue Einsichten zur Bau- und Nutzungsgeschichte«

In Vorbereitung der geplanten Sanierung des Burggymnasiums Wettin durch den Landkreis Saalekreis als Eigentümer und Schulträger führt das Landesamt für Denkmalpflege und Archäologie derzeit im Bereich der Mittelburg archäologische Untersuchungen durch.

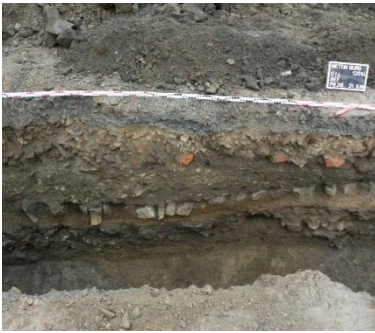
Abb. 1

Wettin. Bodenprofil im Bereich der Mittelburg. Als Band aus Steinen ist deutlich die Pflasterung des 19. Jahrhunderts zu erkennen, die von einer dicken modernen Auffüllschicht überlagert wird. Darunter befinden sich verschiedene frühneuzeitliche Siedlungsschichten.

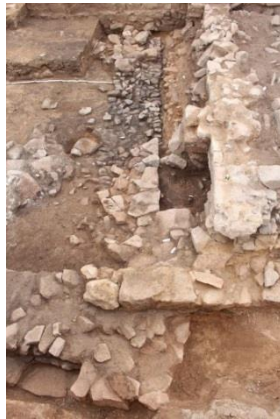
Abb. 2

Wettin. Im Bereich der Mittelburg zeugen verschiedene, sich gegenseitig überlagernde Fundament- und Mauerzüge von der regen mittelalterlichen Bautätigkeit an dieser Stelle.

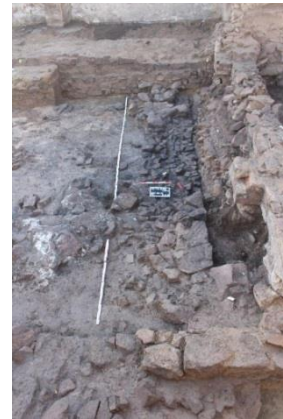
Abb. 3

Wettin. Einzelne Mauerzüge sind im rechten Winkel an die ehemalige mittelalterliche Burgmauer (hinten quer) angebaut.

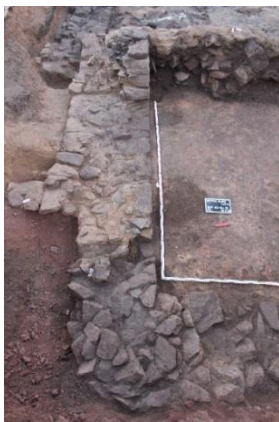
Abb. 4

Wettin. Die zweischalig ausgeführten Mauern unterschiedlicher Stärke liegen zwar in gleicher Flucht, überlagern sich jedoch. Hier wurde vermutlich ein Gebäude erneuert.

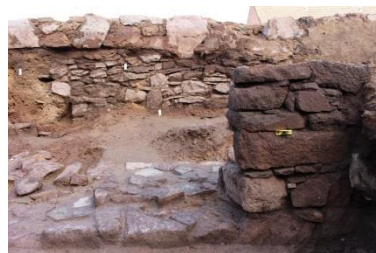
Abb. 5

Wettin. Eine ehemalige Eingangssituation ist trotz der vielen Abbrüche und Veränderungen noch in situ erhalten geblieben.

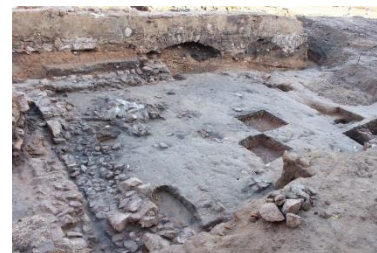
Abb. 6

Wettin. Die Gründung eines barocken Gebäudes erfolgte über den mittelalterlichen Schichtpaketen und wurde aus statischen Gründen mit Entlastungsbögen ausgeführt. Im Vordergrund sind Reste der Gebäude und Teile von Fußböden direkt neben der alten Burgmauer zu sehen.
