Berichte zur Denkmalpflege 2023

Initiativen, Untersuchungen und Maßnahmen an Bau- und Kunstdenkmalen mit fachwissenschaftlicher Begleitung durch das Landesamt für Denkmalpflege und Archäologie Sachsen-Anhalt, Abt. Bau- und Kunstdenkmalpflege

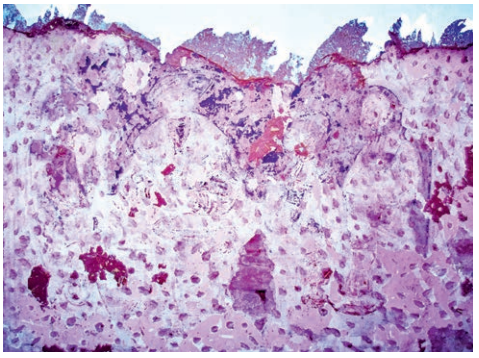
Das vermutlich älteste Wohnhaus der Straße soll instandgesetzt werden. Im Zuge der Renovierungsmaßnahmen im südlichen Teil des OG traten unter rezenten Verputzungen figürliche und dekorative Malereien des 16. bis 18. Jhs. zu Tage. Insbesondere die kunst- und ortsgeschichtlich sowie kunsttechnologisch herausragende spätgotische Fassung stand im Mittelpunkt einer restauratorischen Bestands- und Zustandserfassung sowie Konservierungskonzeption.

Es erfolgten UV-Aufnahmen, die Vergabe eines Werkvertrags zur vertiefenden Untersuchung und Konzepterstellung mit freiberuflicher Restauratorin.

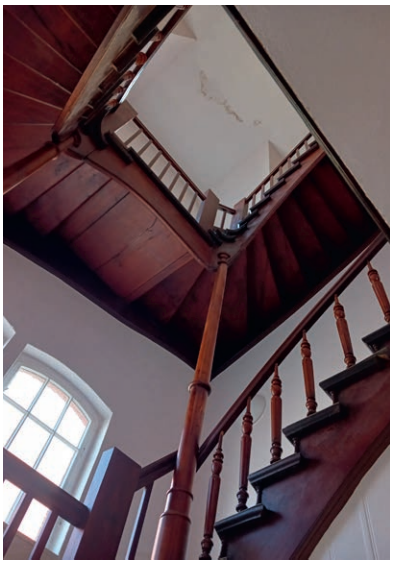
DESSAU-ROSSLAU, OT DESSAU, GEORGENGARTEN, RUINENBRÜCKE

Die vermutlich nach Entwurf Hesekiels entstandene Brücke in Form eines zerfallenden mittelalterlichen Mauerwerks über einen kleinen Teich im nördlichen Georgengarten ist zweibogig aus Backstein mit knorrigen Baumstamm- und Astauflagen errichtet worden. Am nördlichen Ende befindet sich ein großer Backsteinrundbogen, der nach erheblichem Verfall bereits 1994/95 instandgesetzt wurde. Der bereits bemerkenswert schräg stehende Bogen an der Ruinenbrücke neigte sich erneut, vermutlich infolge klimatisch bedingter Baugrundveränderungen. Die statische Sicherung und Instandsetzung der Ruinenbrücke wurde denkmalfachlich begleitet.

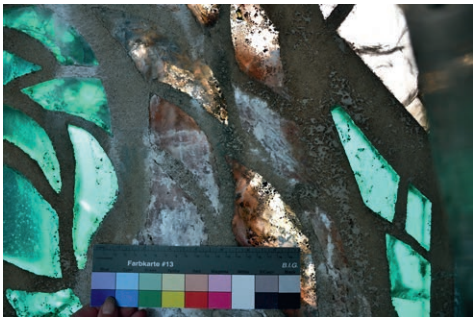
DESSAU-ROSSLAU, OT DESSAU, HEIDESTRASSE 204, EHEM. VOLKSSCHWIMMHALLE MIT GLASBILD „MENSCH UND WASSER“

Dickglas in Betonarmierung aus 18 Einzelsegmenten. Kunst- und kulturgeschichtlich bedeutsam ist das Werk als Zeugnis für die Verwendung einer meist im sakralen Raum verwendeten künstlerischen Technik im Bereich des Profanbaus – es stellt eine der größten noch erhaltenen Arbeiten dieser Art im mitteldeutschen Raum dar. Die Schwimmhalle ist zum Abbruch vorgesehen. Im Zuge dessen werden der Umgang mit dem Kunstwerk (Verbleib und künftige Präsentation) und seine restauratorische Behandlung denkmalfachlich begleitet.

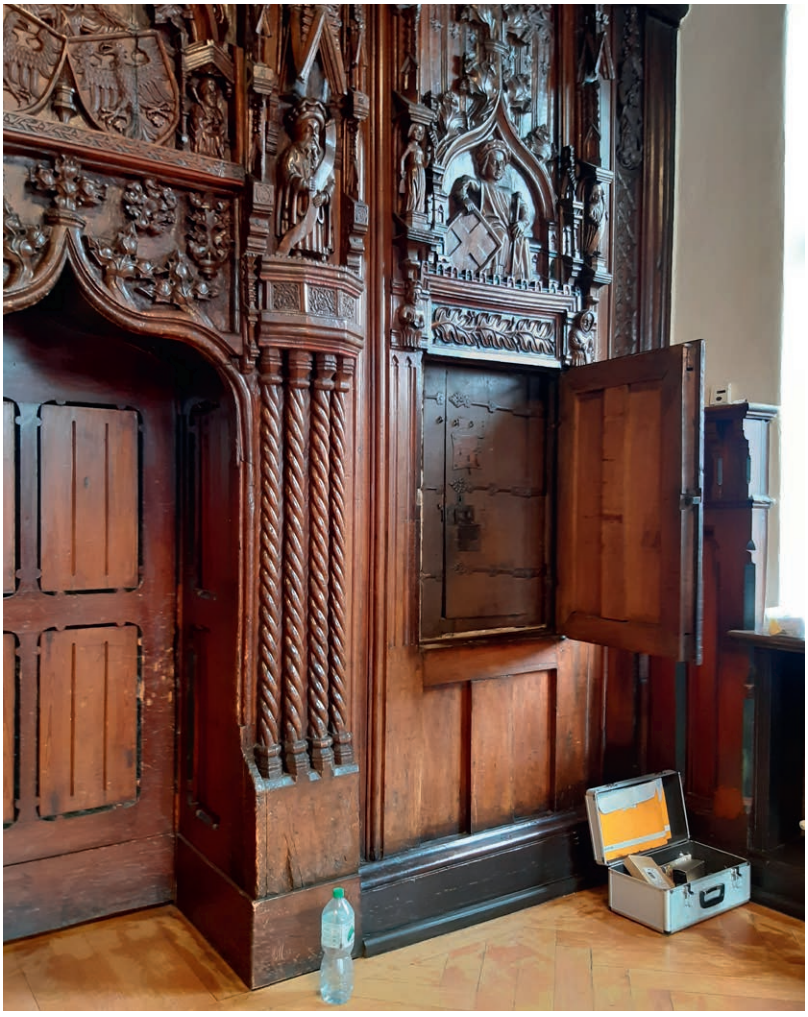
HANSESTADT STENDAL, LKR. STENDAL, MARKT 1, RATHAUS, WANDTRESOR UND GOTISCHE WANDVERTÄFELUNG IN DER GROSSEN RATSSTUBE

Renaissancegestaltung an. Im Inneren hervorzuheben sind diverse Säle mit spätgotischen Backsteingewölben sowie die Große Ratsstube im 2. OG des Ratsflügels mit einer sehr frühen, kunstgeschichtlich wertvollen Holzvertäfelung von 1462. Nach Gebrauchsschaden konnten die beiden Türen und die Beschläge des bauzeitlichen Wandtresors in der Schnitzwand gemäß denkmalfachlicher Beratung restauriert werden.

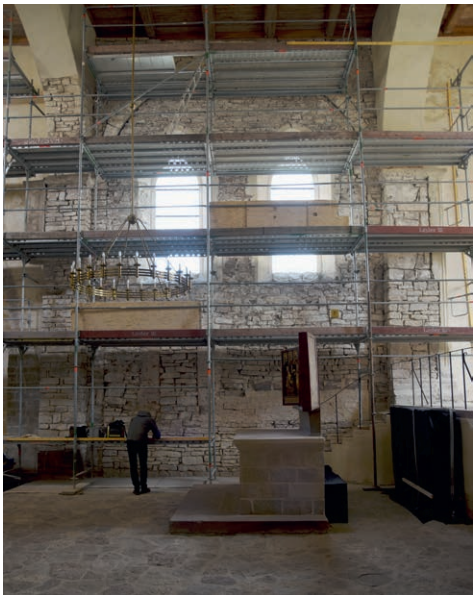
ILSENBURG (HARZ), OT DRÜBECK, LKR. HARZ, KLOSTERGARTEN 6, KLOSTERKIRCHE, NORDWAND NACH PUTZABNAHME

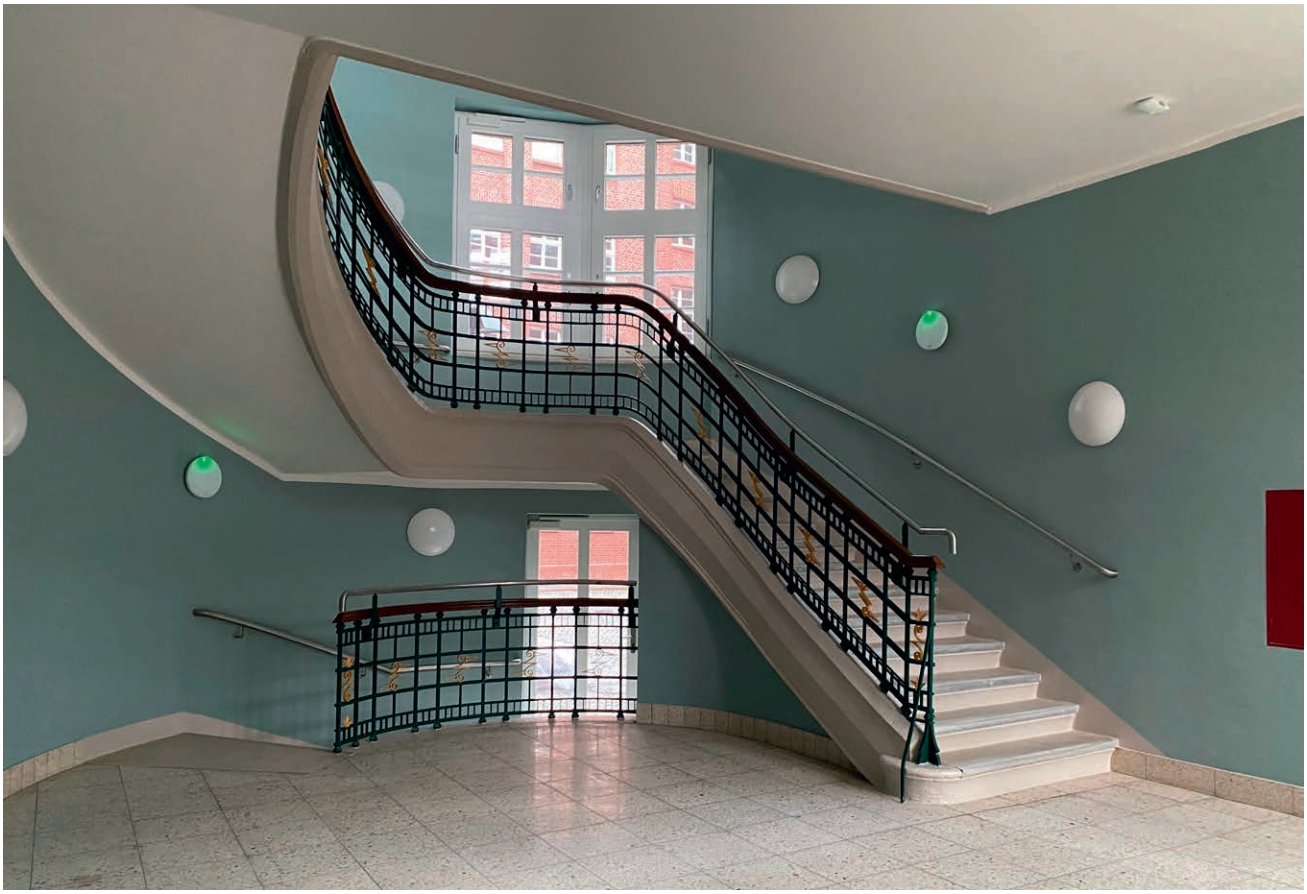
LINKS: HERRENKRUGSTRASSE, BORUSSIA-DENKMAL, BESCHÄDIGTES GESIMSELEMENT

RECHTS: LISTEMANNSTRASSE 6, EHEM. REICHSPOST- UND FERNMELDEAMT, ZENTRALFOYER NACH RESTAURIERUNG

nung von beachtlicher stadträumlicher Wirkung; zu den markanten Bauten der Weimarer Epoche in Magdeburg, der „Stadt des Neuen Bauwillens", zählend und gestalterisch im vom Art Déco beeinflussten Expressionismus stehend; nach starken Kriegsschäden wurde der Nordostflügel 1954–1956 wiederaufgebaut, ab 1990 erfolgte eine umfassende Instandsetzung und Modernisierung durch die Deutsche Telekom mit einer nüchternen Weiß-Grau-Fassung der Verkehrsflächen im Hause, 2022/23 Innensanierung zur Nutzung durch die Zentrale des Bundesverwaltungsamtes, dabei auf Grundlage einer farbrestauratorischen Befundung Rückgewinnung der Farbfassung des Eingangsfoyers und der historischen Treppenhäuser

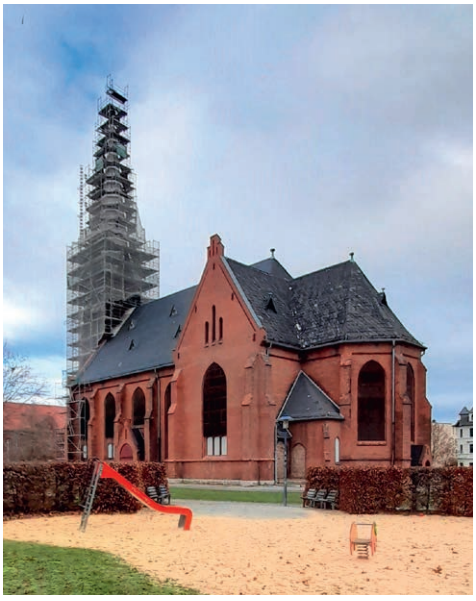
STASSFURT, SALZLANDKREIS, KÖNIGSPLATZ, ST. PETRI, TURMSANIERUNG

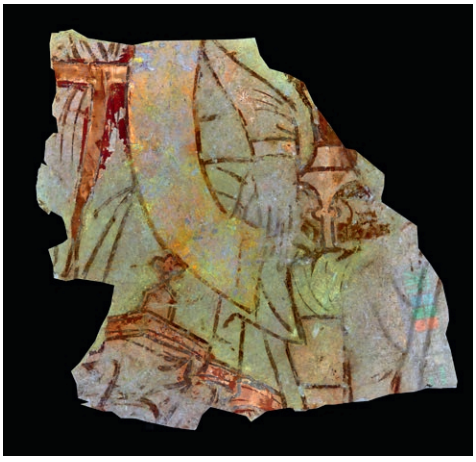
WELTERBESTADT QUEDLINBURG, LKR. HARZ, SCHLOSS- UND STIFTSBERG, ENFILADE DER OTTONENRÄUME IM WESTFLÜGEL NACH DER INSTANDSETZUNG

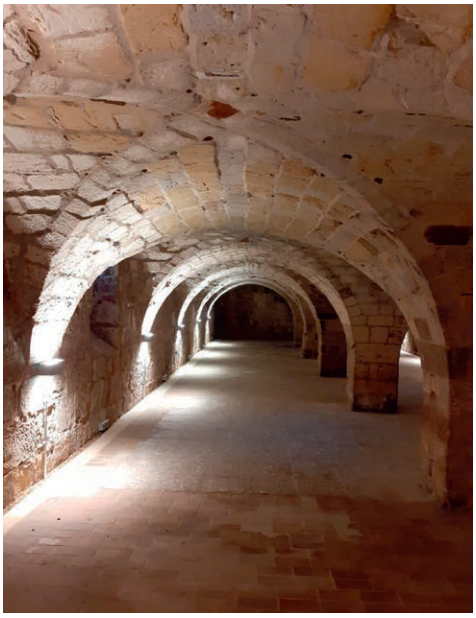
WELTERBESTADT QUEDLINBURG, LKR. HARZ, WIPERTISTRASSE 5, WIPERTIKLOSTER, KLAUSUROSTFLÜGEL, GEWÖLBESAAL NACH SICHERUNG UND INSTANDSETZUNG MIT NEUER BELEUCHTUNG

Raumbeleuchtung mittels LED-Wandleuchten installiert. Mit den 2023 durchgeführten Sicherungs- und Instandsetzungsarbeiten am südlichen Erschließungsanbau aus den 1970er Jahren, u. a. Neuformulierung der östlichen Glastürachse, Neuverputz, neuer Granitboden- und Treppenbelag, neue Innenbeleuchtung und Gratleistentür in Eiche zum EG-Saal, fand die Gesamtmaßnahme ihren vorläufigen Abschluss.

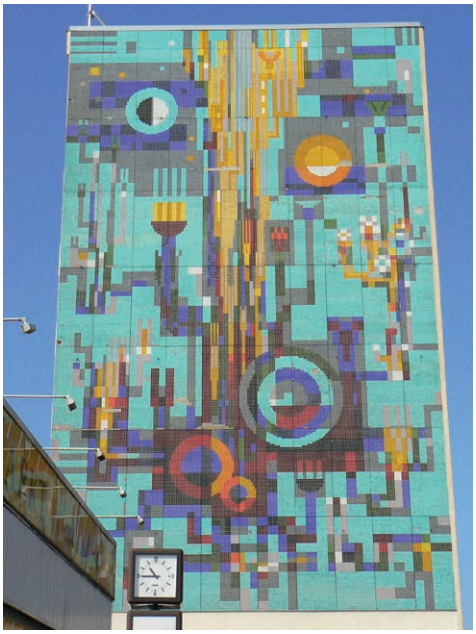
Das durch D. Fröhner geschaffene monumentale Wandbild an der östlichen Giebelseite des Wohn- und Geschäftshochhauses besteht aus ca. 100 000 farbigen Glasfliesen. Es handelt sich um ein künstlerisch hochwertiges, für Sachsen-Anhalt sehr seltenes Beispiel monumentaler Bildkunst der Zeit. Seit 2023 befindet es sich in einem zunehmend desolaten Zustand, der in mangelnder Pflege und Wartung sowie unsachgemäßem Umgang mit aufgetretenen Schäden begründet liegt. Es fanden Sicherungsarbeiten statt.

ZERBST (ANHALT), LKR. ANHALT-BITTERFELD, BREITE STRASSE 1, WANDBILD AM GIEBEL
