Zur Baugeschichte des Klosters und der frühneuzeitlichen Domäne in Helfta ist kaum etwas bekannt. Beim Rückbau des sogenannten Pilgerhauses aus dem frühen 20. Jahrhundert wurden Einblicke in die einstige Baulichkeit gewährt.

Ersatzneubau im Kloster St. Marien in Helfta

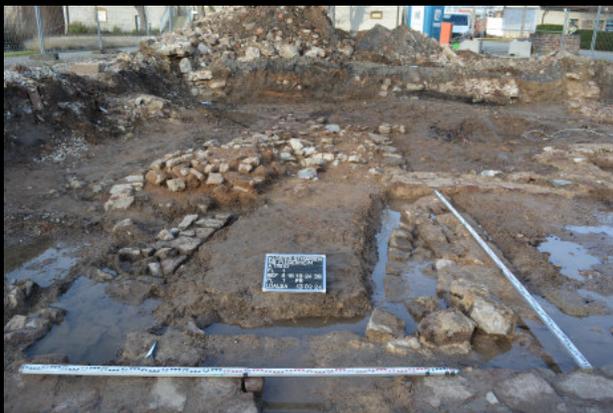
Zu den ältesten freigelegten Strukturen (links im Bild) gehört ein breiter Kanal. Dieser könnte auf die hohe Wasserbaukunst der Zisterzienser zur Frischwasserversorgung, auf die Fischzucht und den Betrieb von Mühlen hinweisen.

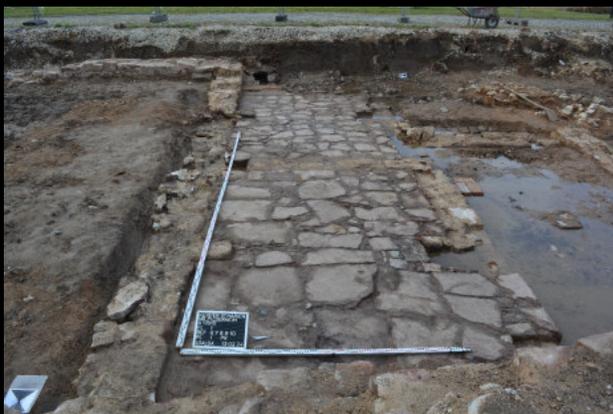
Auf die rege Bautätigkeit der nachklösterlichen Nutzung gehen dagegen der gepflasterte Fußboden mit Strebepfeilern für die gewölbte Decke, Grundmauern angrenzender Räume und eingebrachte Estriche zurück.

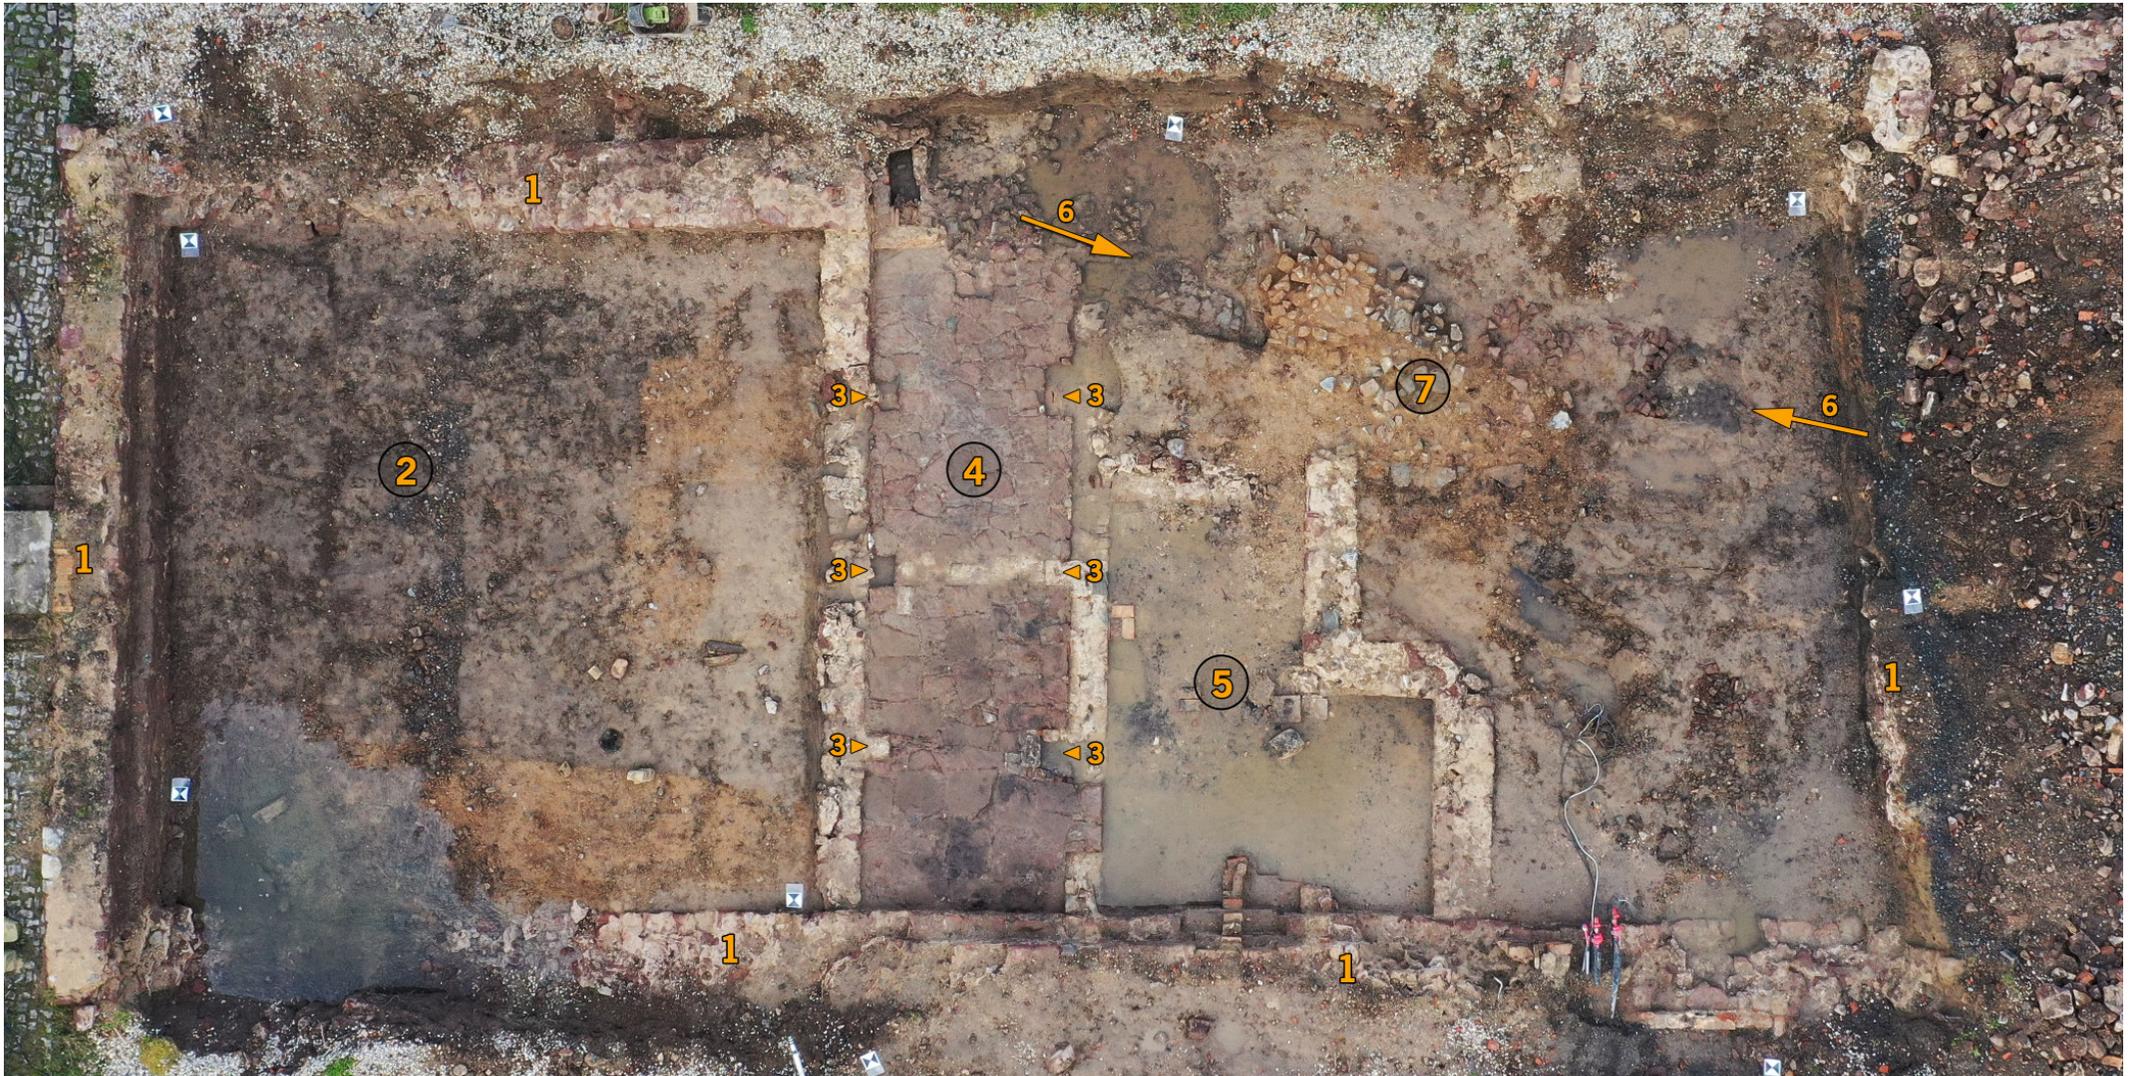
Die Baugrube für den Neubau des Pilgerheims wird von den Fundamenten des frühen 20. Jahrhunderts (1) eingefasst. Darunter sind noch Reste eines mittelalterlichen Gartengeländes (2) erhalten.

Im mittleren Bereich der Fläche sind vom ehemaligen Domänen-Gebäude Teile des aufgehenden Mauerwerks mit Ansätzen für Strebepfeiler (3) und die Pflasterung (4) vorhanden.

Es schließen sich weitere Räume (5) an. Zudem befindet sich im oberen Bildbereich ein mittelalterlicher Wasserkanal (6, mit Pfeilen markiert), der das Gelände quert und teils von einer späteren Steinschüttung (7) überdeckt ist.
