»Reste und Lage der Klosterkirche von Posa entdeckt«

Fotos zur Pressemitteilung vom 25.07.2017

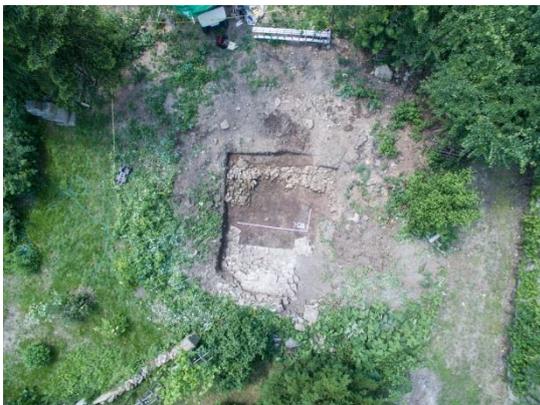
O1
Luftbild der Grabungsfläche im ehemaligen Kloster
Posa.
© Philipp Baumgarten

Im Osten des Klostergeländes war vor einigen Jahren ein kleiner Teich angelegt worden, ohne dass bei diesem Bodeneingriff archäologische Beobachtungen stattfinden konnten. Erst jetzt wurde es durch die geplante Erneuerung der Teichfolie möglich, einen Blick unter den Wasserspiegel zu werfen. Die Arbeiten wurden und werden alle ehrenamtlich durch die Mitglieder und Helfer des Vereins durchgeführt und von einem erfahrenen Archäologen geleitet.

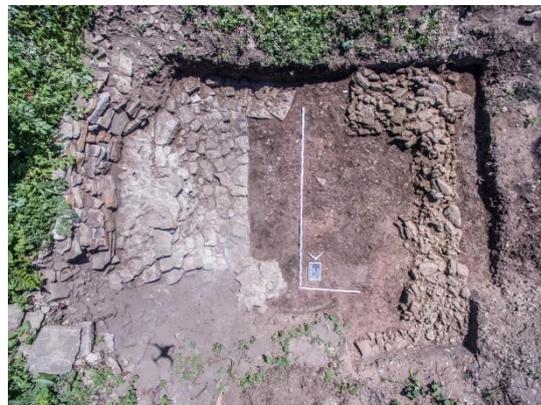
O2
Fundamentreste des Ostabschlusses der Klosterkirche
von Posa im archäologischen Befund.
© Philipp Baumgarten

In der Untersuchungsfläche wurde nun ein sehr großer Mauerblock angetroffen, der sich nach seiner Freilegung als der östliche Abschluss der Klosterkirche identifizieren ließ. Von diesem Ostabschluss ist nur das Fundament erhalten, woraus sich die Fußbodenhöhe innerhalb des Bauwerkes ermitteln lässt. Die angeschnittenen Erdschichten zeigen deutlich, dass diese Fläche zumindest bei den archäologischen Grabungen im Jahre 1874 bereits einmal geöffnet gewesen ist.

Mit dem aufgedeckten Fundamentblock wird es nun erstmals möglich sein, die genaue Lage der Kirche zu rekonstruieren. Von immenser Bedeutung ist dabei ein erst vor wenigen Jahren aufgefundener Plan des Klosters aus dem Jahre 1659, also unmittelbar vor dem Abbruch der Anlage. In diesem Plan finden sich genau die Details, die den aufgefundenen Fundamentblock eindeutig identifizieren.
