Den Geheimnissen des Klosters Memleben und des Sterbeorts Heinrichs I. auf der Spur

Ergebnisse der diesjährigen archäologischen Untersuchung im Kloster Memleben

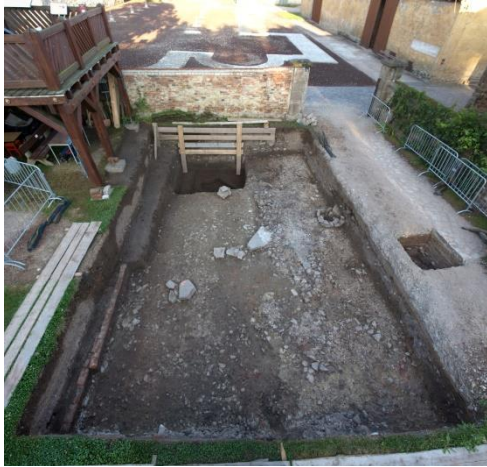
Abbildung 1:
Im Innenraum der Marienkirche des
10. Jahrhunderts. Die Grabungsfläche des LDA
Sachsen-Anhalt im Kloster Memleben 2024.
© Landesamt für Denkmalpflege und
Archäologie Sachsen-Anhalt, Holger
Grönwald.

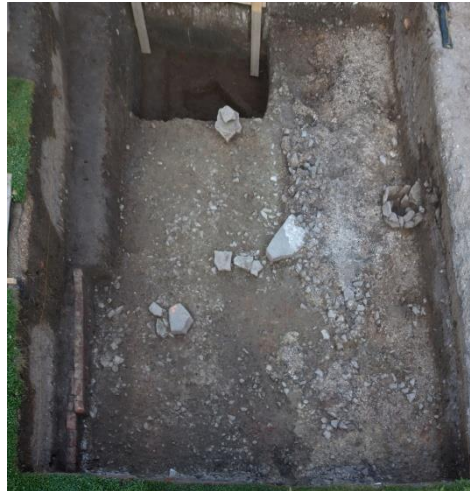
Abbildung 2:
Aufsicht auf das Planum der
Grabungsfläche 2024 im Kloster Memleben
mit Steinsockel des geplanten
Gebäudeunterbaus der ersten Kirche des 10.
Jahrhunderts sowie Resten des Estrichs und
des Altarunterbaus.
© Landesamt für Denkmalpflege und
Archäologie Sachsen-Anhalt, Holger
Grönwald.

Die diesjährigen Ausgrabungen im Klostergarten nahmen den bislang ältesten Baukörper des 10. Jahrhunderts in den Fokus. Das bereits erschlossene massive Geröllpflaster konnte weiter nachverfolgt werden – auf der Suche nach den Gebäudeumrissen und besonders dessen östlichen Abschlusses. Die Nordwand des Gebäudes erwies sich als vom südwestlichen Turm der Kirche des 13. Jahrhundert überbaut. Offenbar nutzte man das Fundament als tragfähigen Baugrund. Mit dem Abbruch der Türme barg man die Steine soweit, dass auch der ottonenzeitliche Bestand abgetragen wurde. Die mit Mörtel- und Bauschutt verfüllte Entnahmegrube greift in den Fußbodenunterbau des Bauwerks aus dem 10. Jahrhundert ein. Dieser erhielt sich in einem breiten Streifen inklusive der Estrichreste, da er südlich der Kirche des 13. Jahrhundert eine lange spätmittelalterliche Mauer das Kloster einfasste, deren Steine erst in der Neuzeit zur Wiederverwertung abgetragen wurden. Es verblieben der ebenfalls schuttverfüllte Fundamentgraben sowie beidseitig der Mauer angelagerte Reste einer Brandzerstörung, die zahlreiche Bronzefragmente sowie Blei von Fensterverglasungen enthielten. Vom östlichen Gebäudeabschluss fand sich eine Standspur auf dem mit einer Steinstockung planierten Baugrund, an der sich der Estrich des Innenraums anlagerte – offenbar etwas vom Verlauf der Nordwand nach innen eingerückt. Im Estrich eingebundene Werk- und Bruchsteine deuten eine räumliche Trennung an, so dass man von einem eingezogenen Anbau am Ostende des rechteckigen Baukörpers ausgehen kann. Südlich der spätmittelalterlichen Mauer erfolgten jedoch wiederholt bis in die Frühe Neuzeit Bodeneingriffe, die den Baukörper stark beeinträchtigten. Letztlich verblieb hier nur der planierte und mit Geröll verfestigte Baugrund in situ, überlagert von mehreren Lagen kleinteiligen Steinbruchs, die beim Mauerabbruch und der Zurichtung der Steine für die Wiederverwendung anfielen. Bemerkenswert ist ein holzkohlehaltiger Brandhorizont unmittelbar unter der Steinstockung des Baugrunds, der eine nähere naturwissenschaftliche Datierung erhoffen lässt. Ob es sich um die Bereinigung des Areals durch Brandrodung oder die Feuerzerstörung eines hölzernen Vorgängerbaus handelt, ist noch nicht abschließend zu beantworten. Auf letzteres deutet ein Pfostenloch mit Steinverkeilung, das in einer tiefergreifenden Sondage erfasst werden konnte. Zum ottonischen Baukörper gehört eine große Steinplatte, die sich unterhalb der spätmittelalterlichen Überbauung des Zugriffs zur Baustoffgewinnung entzog. Von weiteren Platten blieben nur Negativabdrücke erhalten, die jedoch eine zentral im östlichen Bereich des Innenraums gelegene, geschlossene massive Steinfläche

nachzeichnen. Damit ist – im Zusammenhang mit der 2023 erschlossenen einzigen Bestattung im Inneren des Gebäudes und den an der Nordwand entsprechend dieser ausgerichteten Gräber nun von einem Sakralbau und bei der Steinplatte vom Rest des Unterbaus für einen Altar auszugehen. Bei dem untersuchten Baukörper handelt es sich somit wohl um eine Kirche, die Ort der Aufbettung und des Todes Heinrichs I. sowie der Designation Ottos I. zum Nachfolger gewesen sein dürfte. Dass die eher schlichte, dennoch vorbildhaft bereits in Steinbauweise ausgeführte Pfalzkirche prächtigeren Kirchenbauten des Reichsklosters wich, verwundert nicht. Die Selbstdarstellung des Herrscherhauses, speziell unter Otto II. und seiner Gattin Theophanu, erforderte angemessen großzügige Neubauten. Der ältere Baubestand war vergleichsweise schlicht und wurde nahezu vollständig abgetragen. Allein systematische archäologische Untersuchungen ermöglichen heute ihren Nachweis und damit die Lokalisierung zentraler Bestandteile der Pfalz Memleben, deren gewaltige Dimension erst durch die jüngsten Untersuchungen des LDA Sachsen-Anhalt begreiflich wird.

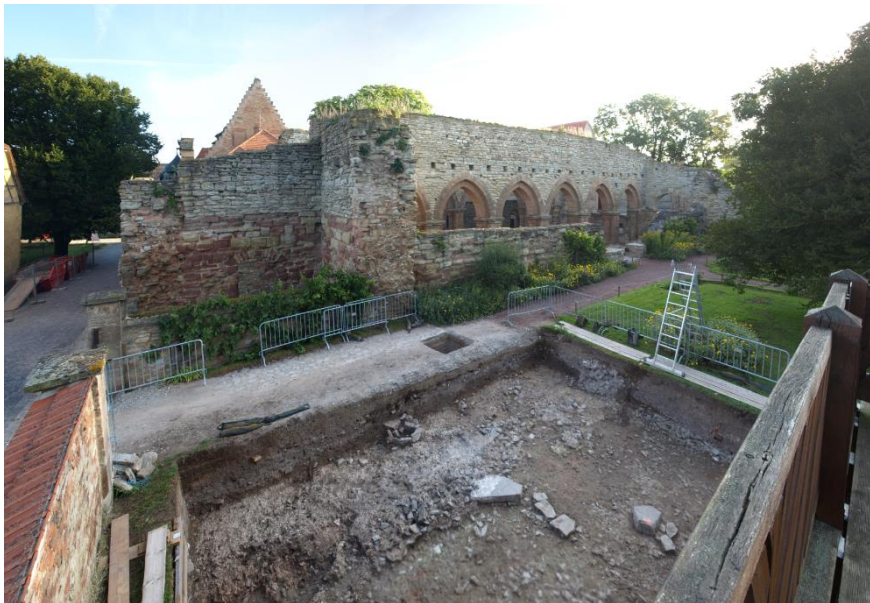
Abbildung 3:
Grabungsfläche der Untersuchungen im Kloster Memleben 2024. Im Hintergrund die Ruine
der Klosterkirche des 13. Jahrhunderts.
© Landesamt für Denkmalpflege und
Archäologie Sachsen-Anhalt, Holger Grönwald.

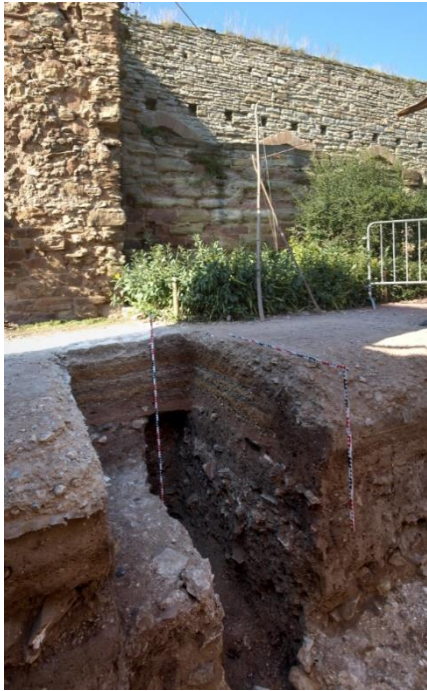
Abbildung 4:
Vielschichtige und komplizierte Stratigraphie:
Eine Sondage zur Lokalisierung der
nördlichen Begrenzung des Baukörpers aus
dem 10. Jahrhundert zeigt moderne
Schichtungen, den von der Baugrube eines
der abgerissenen Kirchtürme der Kirche des
13. Jahrhundert gekappten Fußbodenaufbau
des Vorgängerbaus sowie die mit Schutt
verfüllte Entnahmegrube zur Gewinnung von
Baumaterial.

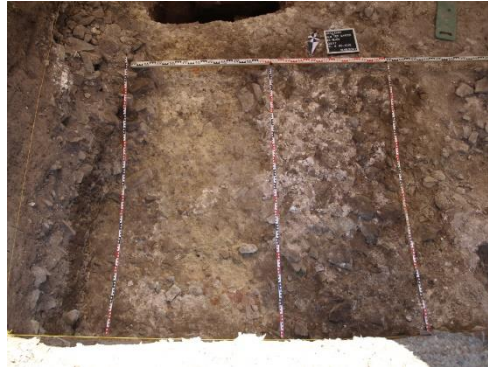
Abbildung 5:
Standspur eines östlichen
Begrenzungswand des Baukörpers aus dem
10. Jahrhundert mit anbindenden
Estrichresten.
