# Berichte zur Denkmalpflege 2016

Initiativen, Untersuchungen und Maßnahmen  
an Bau- und Kunstdenkmälern mit fachwissen-  
schaftlicher Begleitung durch das Landesamt für  
Denkmalpflege und Archäologie Sachsen-Anhalt,  
Abt. Bau- und Kunstdenkmalpflege

Landesamt für Denkmalpflege und Archäologie Sachsen-Anhalt

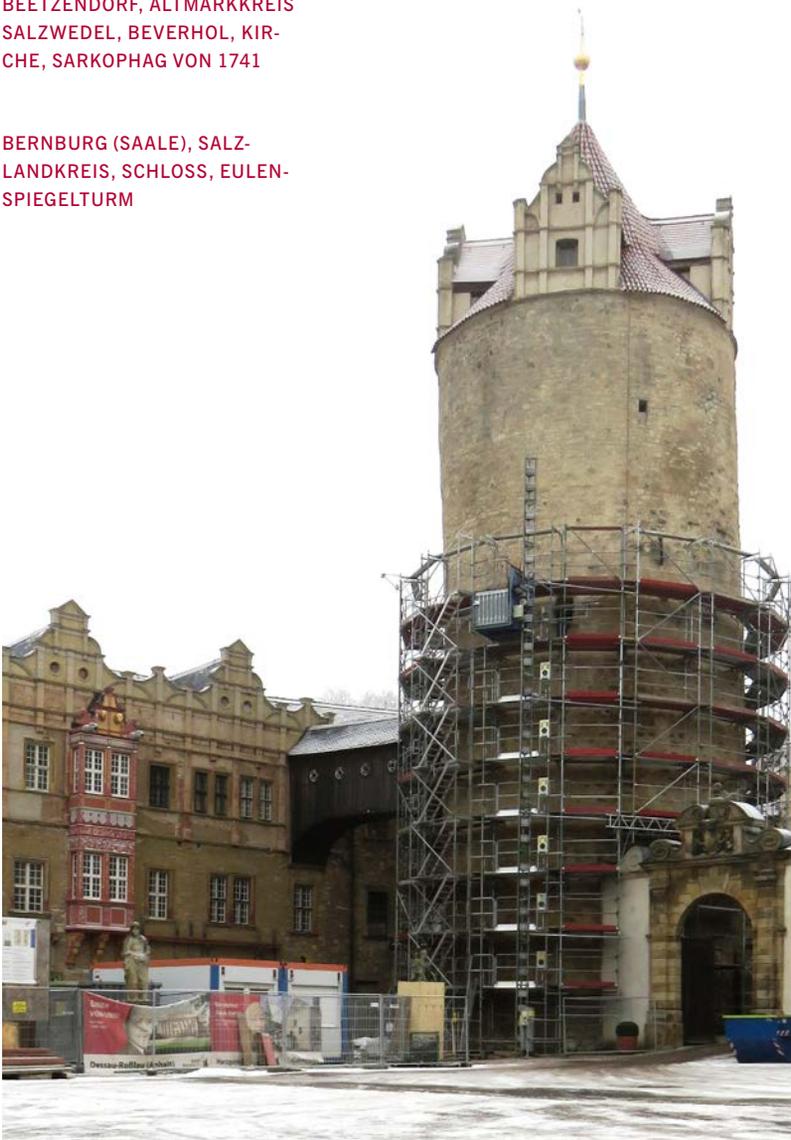
BERNBURG (SAALE), SALZ-  
LANDKREIS, SCHLOSS, EULEN-  
SPIEGELTURM

Eulenspiegelturm (Mittelalter): Beginn der statisch-konstruktiven Sicherung des mittelalterlichen Bergfrieds aus Anlass zunehmender Rissbildungen im unteren Bereich des Turmschaftes; Planungsgrundlagen: Auswertung früherer Reparaturen (1968 nach Mauerwerksausbruch, nach 1990 Verpressung), Analyse der Fugenmörtel unter dem Aspekt potentieller Treibmineralbildung (Labor Prof. Sobott, Naumburg); Einrüstung des Turmes, Präzisierung der Schadensbewertung nach Gerüststellung in den Innenräumen (Verlies, sog. Saal), Rissfreilegung von innen und Entnahme weiterer Mörtelpro-

ben; Permanentkontrolle der Rissbereiche und Auswertung durch die Bauhausuniversität Weimar, im Bauverlauf dann Einsatz von Rissmonitoren; der Sanierungsansatz umfasst den für einen Bruchsteinbau modellhaften Einsatz von CFK-Lamellen zur Stabilisierung des Baus, um keine weiteren Umspannkkräfte in die Substanz und Statik des Baus einzutragen.

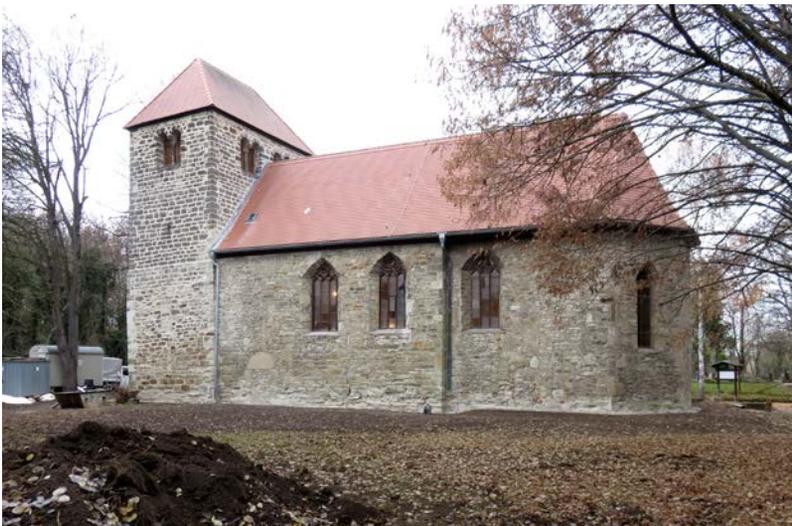
**CALBE (SAALE), OT GOTTESGNADEN, SALZLANDKREIS, KIRCHE ST. MARIA UND JOHANNIS**

Der im Kern mittelalterliche Kirchenbau ist hervorgegangen aus der nach 1207 erbauten Kapelle des Hospitals des Prämonstratenserklusters Gottesgnaden. Da die 1164 geweihte Klosterkirche und die Klostergebäude nach der Aufhebung des Klosters 1563 abgebrochen wurden, ist die Kirche St. Maria und Johannis das einzige erhaltene Bauwerk der ehem. Klosteranlage. Die mittelalterlichen Fugenritzungen sowie Wandmalereien sind aufgrund ihres Seltenheitswertes besonders hervorzuheben. Die Bausubstanz der Kirche wurde sowohl durch anstehendes Grundwasser als auch durch wiederholte Hochwasserereignisse in Mitleidenschaft gezogen. 2016 konnten umfangreiche Sanierungsmaßnahmen im Bereich des Außengeländes, am aufgehenden Mauerwerk und im Kircheninnenraum abgeschlossen werden. Basis bildeten die Landesmittel zur Hochwasserschadensbeseitigung 2013. Zudem ist das Bauwerk Bestandteil des durch die DBU geförderten Projektes »Evaluierung von Strategien

zur Vermeidung von Schäden durch hochwasserabhängige Grundwasseranstiege am Beispiel national bedeutender Kirchen in Sachsen-Anhalt« in Zusammenarbeit mit der EKM, der Martin-Luther-Universität Halle-Wittenberg und dem IDK.

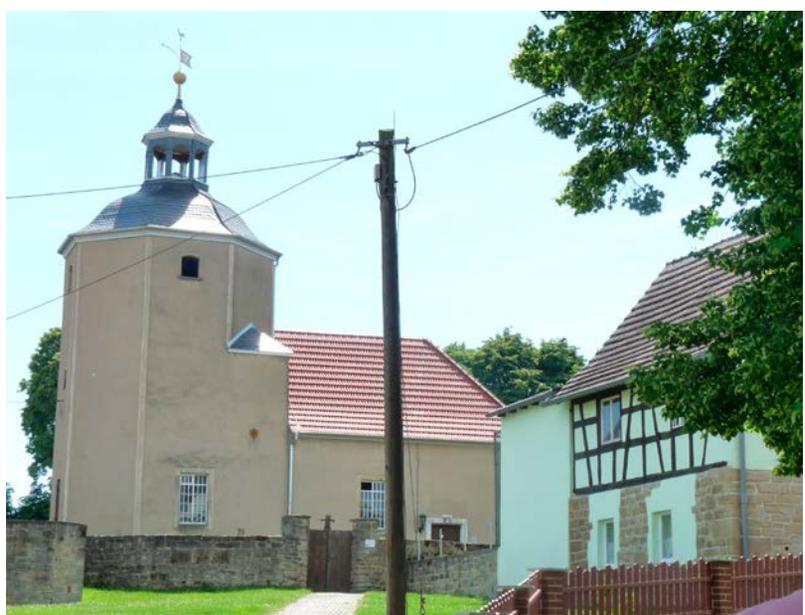
Das straßenseitige Wirtschaftsgebäude mit Fachwerkoberstock gehört zu den prägenden Bestandteilen des Denkmalsbereichs. Der geplante Umbau zum Wohnhaus und die damit verbundene Öffnung einiger weniger Gefache zur besseren Belichtung kann erfolgen, sofern der hofseitige Käseerker erhalten bleibt. Eine Planung wurde bisher nicht vorgelegt.

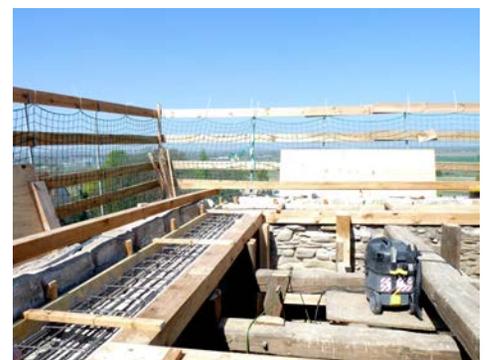
ELSTERAUE, OT REHMSDORF, BURGENLANDKREIS, KIRCHTURM

dem Einbringen eines nicht sichtbaren Betonringankers wieder aufgesetzt werden. Zwei der Gauben konnten repariert werden, die beiden anderen wurden nach Bestand rekonstruiert.

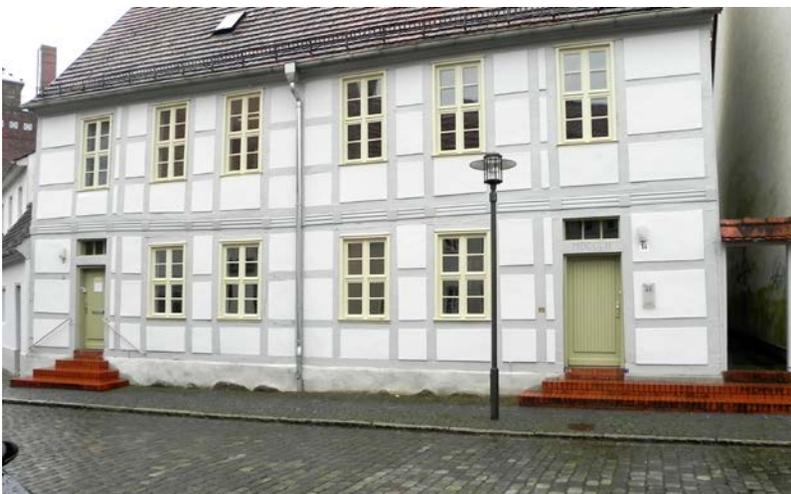
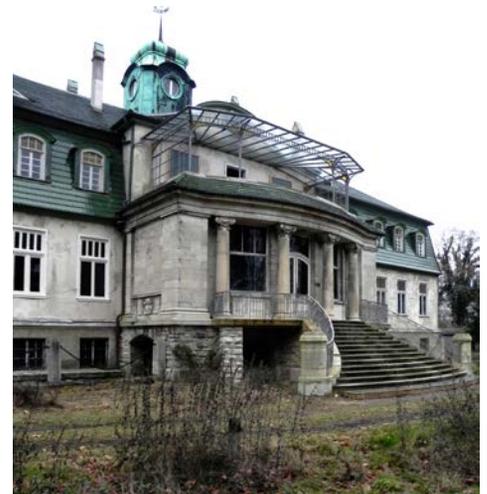
**GARDELEGEN, ALTMARKKREIS SALZWEDEL, PFARRHAUS ASCHBERG 15 (LINKS) UND GUTSHAUS ISENSCHNIBBERSTRASSE (RECHTS)**

Hier am Gutshaus weitere Sanierungsmaßnahmen zur Nutzbarmachung des Gebäudes, Erneuerung des Treppenzugangs am Westgiebel, Sanierung der Fachwerkkonstruktion an der Nordwestfassade des Gutshauses, Reparatur und Rekonstruktion des in Jugendstilformen gestalteten Metallgerüsts der repräsentativen Altanverglasung.

terminen wurden Abstimmungen zur substanzschonenden Sanierung des Dachstuhls durchgeführt. Außerdem sind Maßnahmen zur Instandsetzung und Neugestaltung von Erd- und Obergeschoss unter Erhaltung

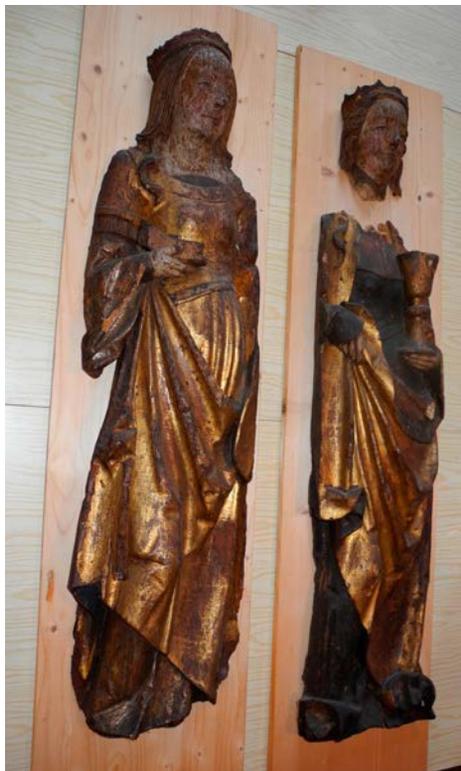
Abschluss der Konservierung und Restaurierung des Schnitzaltars (um 1500); Ergänzung des Schleierwerkes im linken Flügel

**GRÖBZIG, OT WÖRBZIG, LKR. ANHALT-BITTERFELD, KIRCHE, SPÄTGOTISCHE SCHNITZFIGUREN**

(Rekonstruktion nach Befund); Gesamterscheinungsbild war durch jüngeren, hellgelben Anstrich auf den Schreinkastenaußen-seiten und der Predella stark beeinträchtigt, deshalb erfolgte in diesen Bereichen eine reversible Überfassung in einem Ockerton

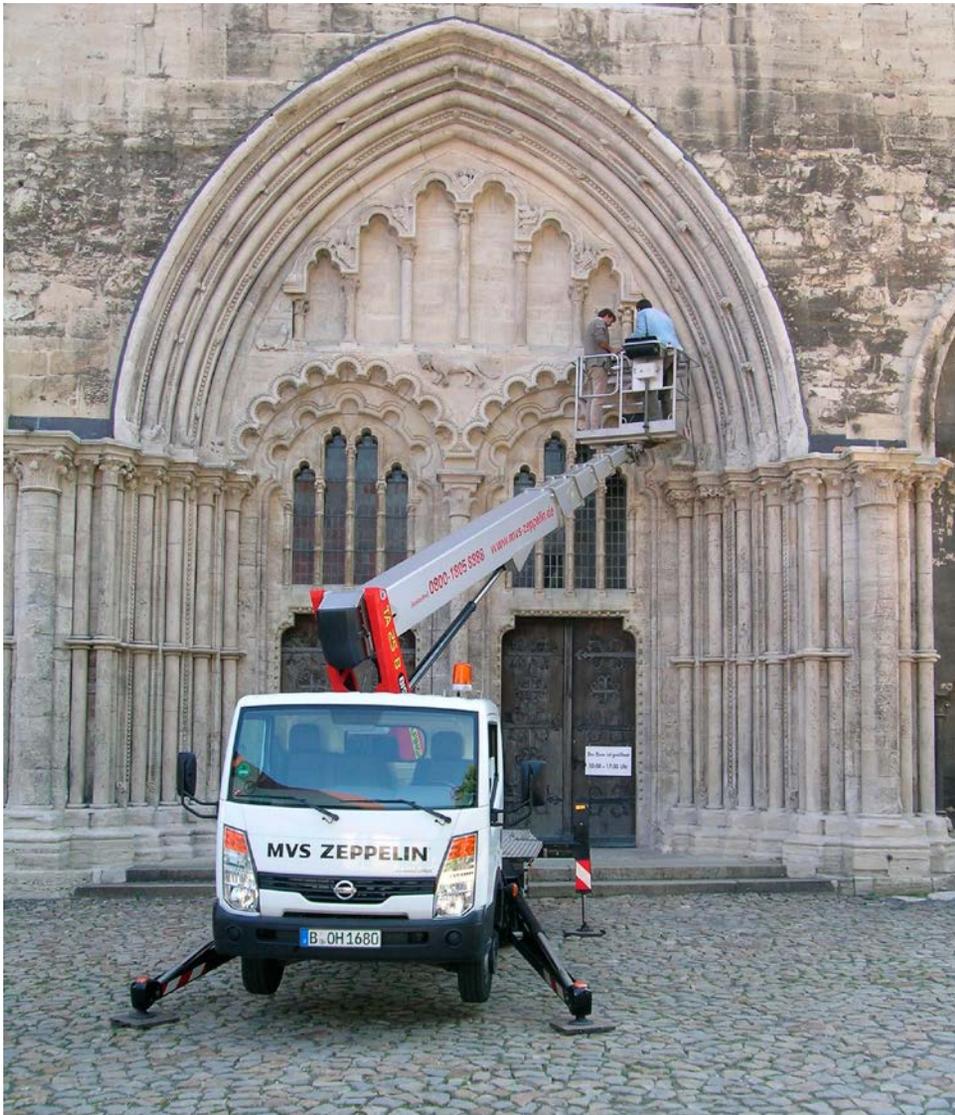
Das Westportal wurde im Rahmen des  
turnusmäßigen Monitorings mit einem  
Hubsteiger befahren und auf mögliche  
Schäden hin untersucht. Zudem wurden  
an verschiedenen Ausstattungsstücken res-  
tauratorische Pflegearbeiten ausgeführt. Im  
Rahmen der praktischen Ausbildung waren  
in einer weiteren Kampagne Studierende  
der technischen Hochschule Köln, FB Res-

HALBERSTADT, LKR. HARZ, DOM  
ST. STEPHANUS UND SIXTUS,  
MONITORING DES WEST-  
PORTALS

taurierung, unter fachlicher Anleitung der am Dom tätigen Restauratorinnen mit der Staubabnahme am Grabmal Busche-Streithorst, dem Lettner, der Marienkapelle sowie am Mahrenholtz-Epithaph betraut. Die Arbeiten zur Instandsetzung der südwestlichen Strebepfeiler wurden fertig gestellt.

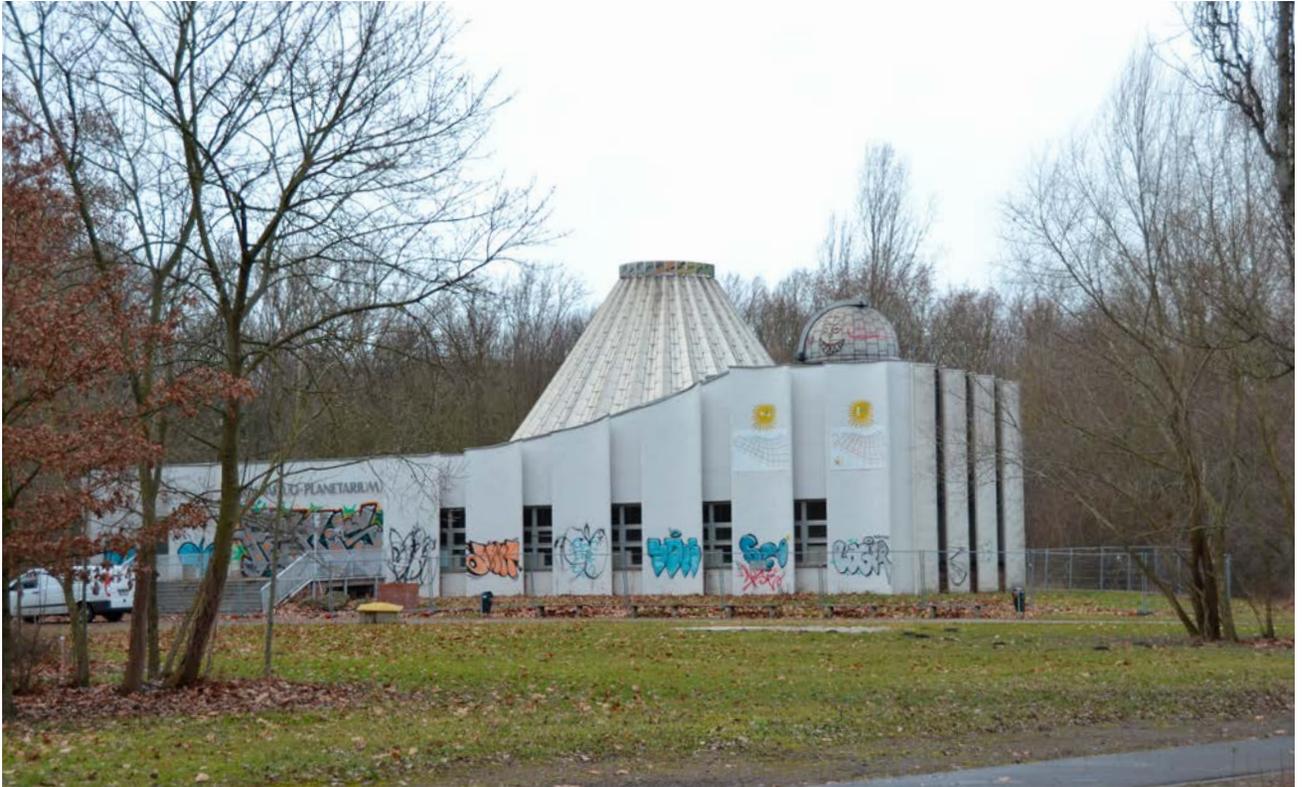
**HALLE (SAALE), PEISSNITZINSEL 4A, PLANETARIUM**

Raumflugplanetarium »Fliegerkosmonaut Sigmund Jähn«; dreiteiliger Gebäudekomplex aus einem Rundbau mit skulpturalem HP-Schalendach und Stahlbetonlamellen (Stahlbetonfertigteile in Montagebauweise) sowie einem zweigeschossigen rechteckigen Funktionsbau, dessen pultartig aufsteigendes Dachwerk ebenfalls aus HP-Schalen besteht (auf diesem die Kuppel der kleinen Sternwarte); beide Bauteile sind über einen eingeschossigen Zwischenbau verbunden; Bau nach Entwurf des projektleitenden Architekten Klaus Dietrich und weiteren Architekten, unter Mitwirkung des Oberbauingenieurs Herbert Müller (Halle 1920–1995), der als Pionier und Weiterentwickler

des Betonschalensbaus der 1960er Jahre in Deutschland gilt; Erteilung der Abbruchgenehmigung durch die Obere Denkmalschutzbehörde wegen öffentlichen Interesses anderer Art, da nach der Flut 2013 das Objekt als Totalschaden eingestuft wurde und ein Ersatzbau finanziert wird

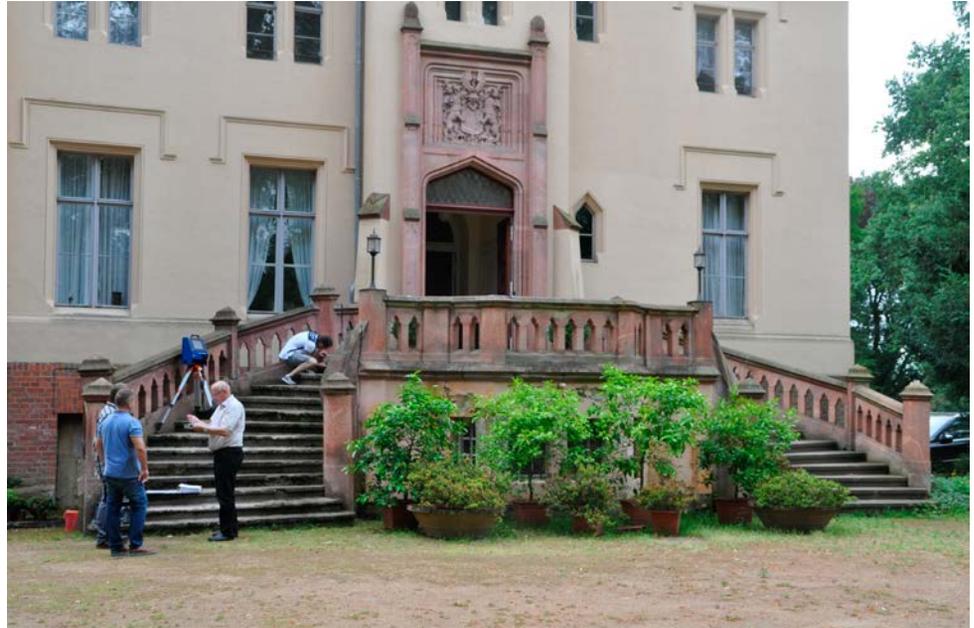
HANSESTADT OSTERBURG, OT  
KRUMKE, LKR. STENDAL,  
SCHLOSS, TREPPENANLAGE

Das Schloss im Stil der englischen Tudorgotik besitzt eine großzügige doppelläufige Treppenanlage aus Rochlitzer Porphy. Ungünstige Gründungsverhältnisse haben die Anlage in Schiefelage gebracht und zu Schäden an den Natursteinelementen geführt. Zumindest der akut gefährdete Treppenteil wurde statisch gesichert, Neuteile materialidentisch aus Rochlitzer Porphy nachgefertigt.

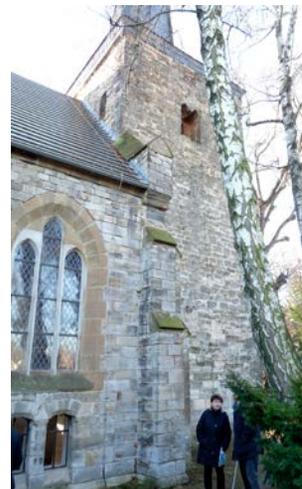
**HOHENMÖLSEN, OT TAUCHA,  
BURGENLANDKREIS, KIRCHE**

Nachdem 2013 der spätgotische Chor entsprechend dem mittelalterlichen Befund einen Putz erhalten hatte, wurde 2016 die Planung vorbereitet für die Oberflächenbehandlung des 1873/74 überarbeiteten Schiffs und des spätmittelalterlichen Turms; beide sollen neu verfugt werden. Die Nordseite des Turms wird von dieser Maßnahme vorerst ausgenommen; hier scheint die historische Verfugung noch weitgehend stabil.

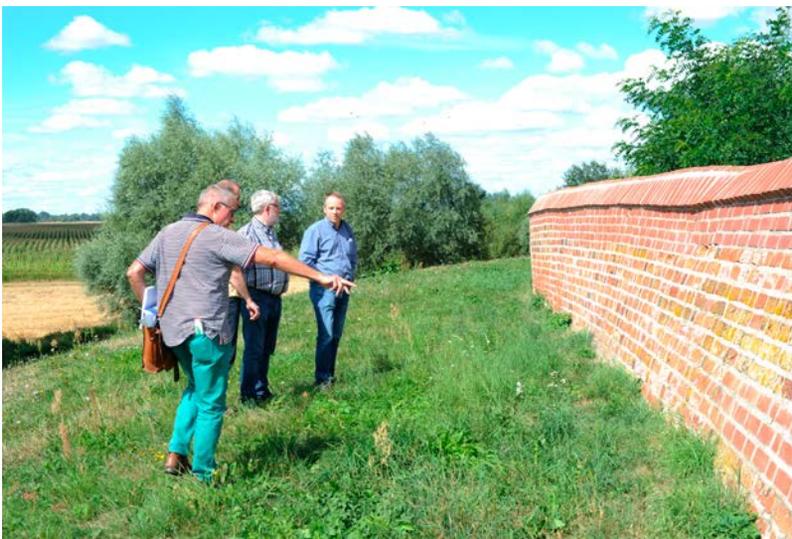
**JERICHOW, LKR. JERICHOWER  
LAND, EHEM. PRÄMONSTRATENSERKLOSTER, SÜDAB-  
SCHNITT DER KLOSTERMAUER**

Als wichtiger Ausgangspunkt des hochmittelalterlichen Landesausbaus und der Missionierung östlich der Elbe von herausragender architektur- und landesgeschichtlicher Bedeutung. Die Kloster- und spätere Gutshofanlage mit Bestand des 12. bis 20. Jhs. Als einer der frühesten Backsteinbauten Norddeutschlands vor allem der Bestand der Klosterkirche, Teile der Klausur und der Klostermauer vorbildhaft für diese Bautechnik. Im Rahmen der Arbeit des Stiftungsbeirats weitere Abstimmung zur Entwicklung eines zeitgemäßen und anspruchsvollen Nutzungs- und Museumskonzepts. Die 2015 im Rahmen des Hochwasserschutzes begonnene Bauforschung sowie restauratorischen Untersuchungen des Südabschnitts der Klostermauer mit einer detaillierten Baualterskartierung werden fortgesetzt.

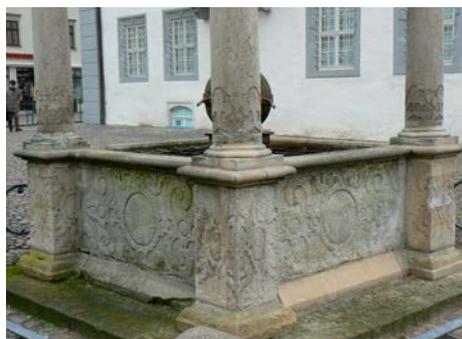
LUTHERSTADT WITTENBERG,  
MARKT, MARKTBRUNNEN VOR  
DER SANIERUNG, DETAIL

Renaissancebrunnen mit architektonischem, plastisch verziertem Gehäuse; Hauptwerk des Manierismus in Wittenberg; nach zahlreichen Erneuerungen 1926–1928, 1948, 1967 und damit verbundenen Substanzverlusten Gesamtinstandsetzung; Rekonstruktion der historischen Architektur- und Schmuckelemente unter Verwendung geborgener Originalteile; künstlerische Neugestaltung der Skulpturen durch Bildhauer Markus Gläser (Leipzig) mit dem Ziel der Annäherung an die Formensprache des frühen 17. Jhs.

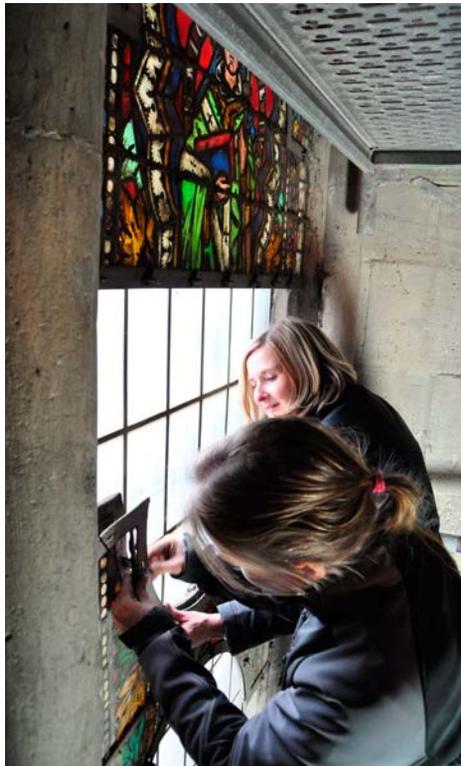
NAUMBURG, BURGENLANDKREIS, DOMPLATZ 16/17, EV. DOM ST. PETER UND PAUL, WESTCHOR, BESTANDSERFASSUNG DER FENSTER

Westchor-Südseite (um 1250): Fortführung der Instandsetzungsarbeiten an den Traufbrüstungen des 19. Jhs., des Hauptgesimses und der Blattkapitelle, Restaurierung und teilweiser Ersatz einzelner Elemente West- und Ostchor, Glasfenster des 13. und 19. Jhs.: Beginn der planungsvor-

reitenden Maßnahmen für eine umfassende Konservierung und Restaurierung des Glasmalereibestandes in Ost- und Westchor. Fachberatung des LDA innerhalb eines durch die VW-Stiftung geförderten Forschungsprojektes gemeinsam mit der HfBK Dresden, dem CVMA Potsdam und weiteren Fachrestauratoren, Ausbau von Probescheiben, erste materialtechnische Untersuchungen

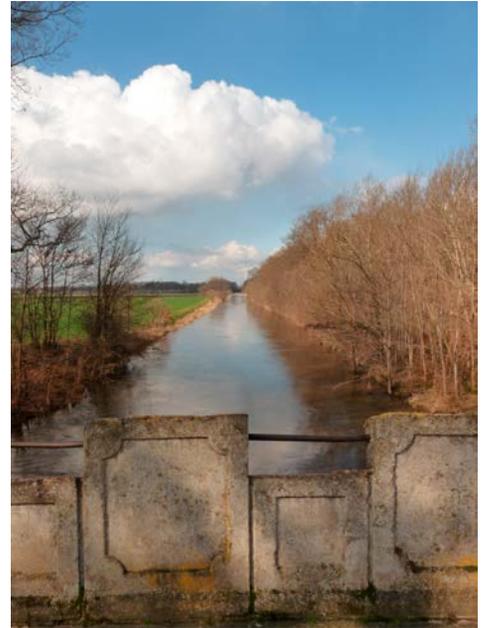
**UNTEN UND LINKS:  
NIENBURG (SAALE), OT  
NEUGATTERSLEBEN, SALZ-  
LANDKREIS, SCHLOSSPARK,  
BRÜCKEN ÜBER DEN BODE-  
KANAL**

Der Schlosspark Neugattersleben in der Bodeniederung entstand wie die benachbarte Anlage in Hohenerxleben im Rahmen einer übergreifenden Landschaftsverschönerung und -gestaltung. Mit der Boderegulierung um 1900 ergaben sich weit reichende Modifikationen, es wurden drei landschaftsbildbestimmende Brücken errichtet. Im Kontext der Flutschadensbehebung von 2013 waren die Instandsetzung der Brücken, der Umgang mit dem Gehölzbestand, anderen prägenden Parkstrukturen und dem Wegesystem abzustimmen. Für die drei Brückenbauwerke über den Bodekanal wurde eine

Bachelorarbeit von zwei Studenten der FH Potsdam zum Thema »Betonrestaurierung« erarbeitet. Die Restaurierungs- und Konservierungsempfehlungen für ausgewählte Schadensphänomene basieren auf einer umfangreichen Bestands-/Zustandserfassung und Archivrecherche. Die drei Bauwerke in Monierbauweise wurden Ende 1906 fertig gestellt und bilden von Südwesten die wichtigsten drei Zugänge zum weitläufigen Park des Schlosses Neugattersleben.

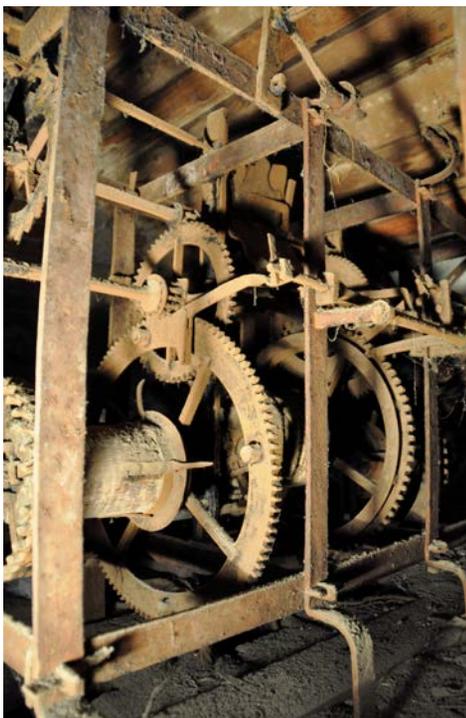
LINKS:  
OEBISFELDE-WEFERLINGEN, OT  
OEBISFELDE, LKR. BÖRDE, RAT-  
HAUS, TURMUHRWERK

Rathauses in einem hölzernen Verschlag hat die alte schmiedeeiserne Turmuhr die Zeiten überdauert, obwohl sie seit der Inbetriebnahme eines neuen Uhrwerkes im 19. Jh. ihrer Funktion enthoben war. Der örtliche Geschichtsverein barg die seltene Uhr. Nach behutsamer Reinigung und Re-

staurierung wird die Uhr nun auf der Burg in den Ausstellungsräumen zur Heimatgeschichte präsentiert.

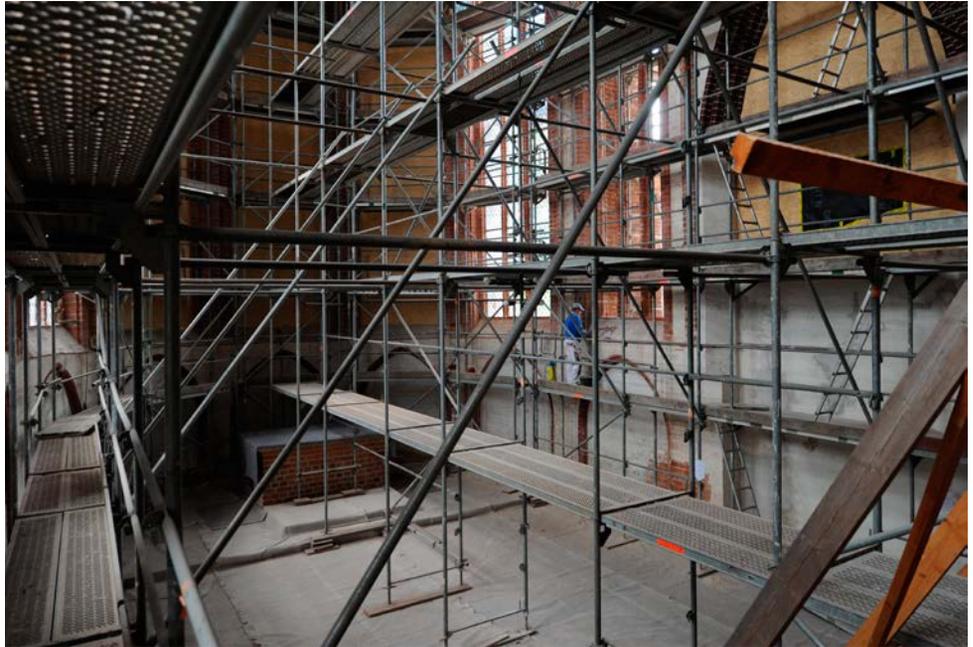
SALZWEDEL, ALTMARKKREIS  
SALZWEDEL, KATHARINENKIR-  
CHE, CHORSANIERUNG

Westturm ist durch jüngere Anbauten in den Kirchenbau gerückt. Abstimmung des Konzepts für die statische Sanierung des Polygonchores; restauratorische Befunduntersuchung, mauerermäßige Instandsetzung innen und außen sowie farbliche Neufassung des Chorraums nach den Untersuchungsergebnissen

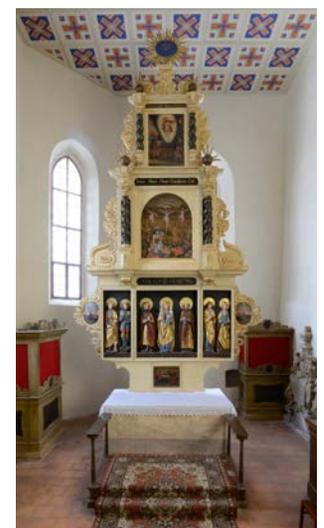
SANDERSDORF-BREHNA, OT BREHNA, LKR. ANHALT-BITTERFELD, ST. CLEMENS UDN ST. JAKOBUS, ALTAR

ten Chor einen monumentalen Altaraufsatz. In den aus mehreren Zonen bestehenden barocken Aufbau ist ein spätgotischer Schnitzaltar eingefügt. Dieser Altaraufsatz ist ein Zeugnis dafür, dass ein Altar aus katholischer Zeit im Zuge der Reformation nicht entfernt wurde, sondern durch das Einfügen in einen neuen großen Altarzusammenhang mit protestantischem Inhalt in Nutzung geblieben ist. Dank des Engagements der Kirchengemeinde und der großzügigen finanziellen Unterstützung durch die Kirchliche Stiftung Kunst- und Kulturgut der Kirchenprovinz Sachsen wurde eine

umfassende Konservierung von Bildträger und Fassung und begrenzte Restaurierung möglich, der historisch gewachsene Zustand wurde dabei weitgehend beibehalten. Einige Freilegungen waren unumgänglich: so unter anderem bei dem in der NS-Zeit abgedeckten hebräischen Schriftfeld und bei den Tafelmalereien auf den Flügelaußenseiten. Letztere sind erst durch Abnahme der Tünchen wieder erkennbar und eindeutig ikonografisch zuzuordnen. Im selben Jahr konnte auch die Konservierung und Restaurierung der Kanzel abgeschlossen werden.

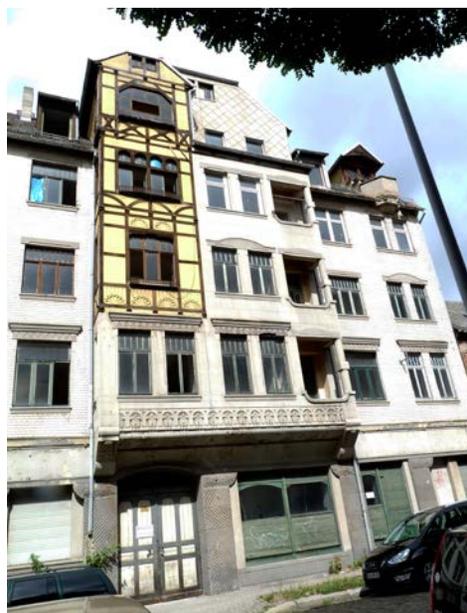
**WEISSENFELS, BURGENLANDKREIS, GUTENBERGSTRASSE 1**

Das Mietshaus weist vorgeblendete Fach-

werkeile, einige davon derzeit noch verkleidet, sowie Kunststeinbereiche auf. Die Fassade soll fachgerecht gereinigt werden, nach Abnahme der Verkleidung wird über den weiteren Umgang entschieden.
