# Berichte zur Denkmalpflege 2017

Initiativen, Untersuchungen und Maßnahmen  
an Bau- und Kunstdenkmälern mit fachwissen-  
schaftlicher Begleitung durch das Landesamt für  
Denkmalpflege und Archäologie Sachsen-Anhalt,  
Abt. Bau- und Kunstdenkmalpflege

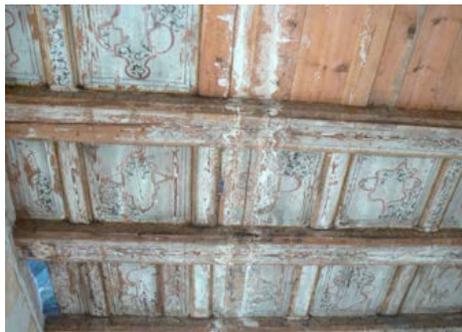
**ANNABURG, OT PRETTIN, SCHLOSS LICHTENBURG, TORHAUS, FREIGELEGTE HOLZBALLENDECKE MIT MALEREIEN**

Torturm (um 1580): Fortführung der Instandsetzung, statische Stabilisierung und Ergänzung des historischen Fassadenputzes, dabei Freilegung bemalter Holzbalkendecken der Erbauungszeit

Torhaus: Beginn der Instandsetzung für eine zukünftige Nutzung als Touristeninformation

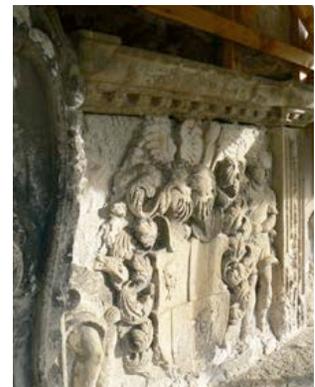
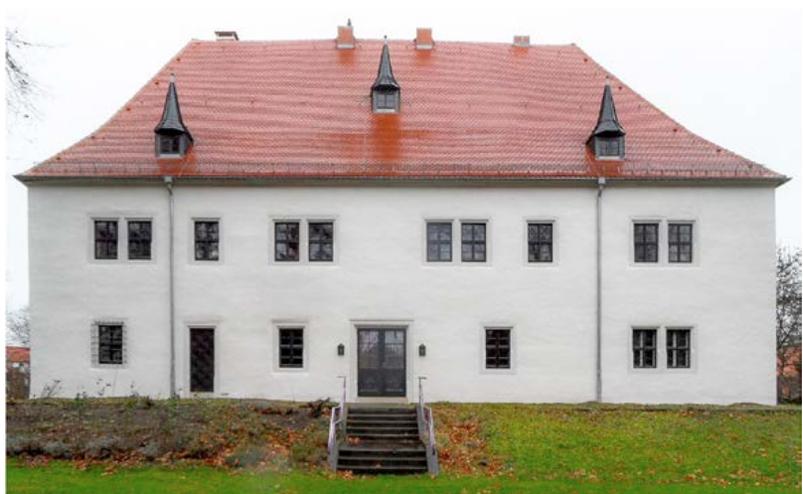
**BAD SCHMIEDEBERG, OT PRETZSCH, LKR. WITTENBERG, SCHLOSSPORTAL MIT SCHADHAFTEN SKULPTUREN (DETAIL UNTEN)**

Portal (1571–1574): Das Renaissanceschloss wurde unter Leitung des Baumeisters Hans Irmisch errichtet. Am Torhaus des Schlosses befindet sich das äußerst qualitätvolle, künstlerisch aufwendig gestaltete Portal mit reichem Skulpturenschmuck. Aufgrund seiner Anfälligkeit gegenüber freier Bewitterung und Taubenbefall weist das Sandsteinmaterial von sächsischer Varietät akute Schäden auf. Im Rahmen einer ersten Kampagne erfolgten auf Initiative des LDA sowie mit Unterstützung des örtlichen Fördervereins eine Dokumentation sowie konservatorische Notsicherungen an den Wappentafeln als am stärksten gefährdete Zierelemente. Darüber hinaus konnte im Rahmen der studentischen Ausbildung die FH Potsdam als Partner gewonnen werden. Die dringend notwendige Sicherung des herausragenden Kunstwerkes besitzt weiterhin höchste Priorität.

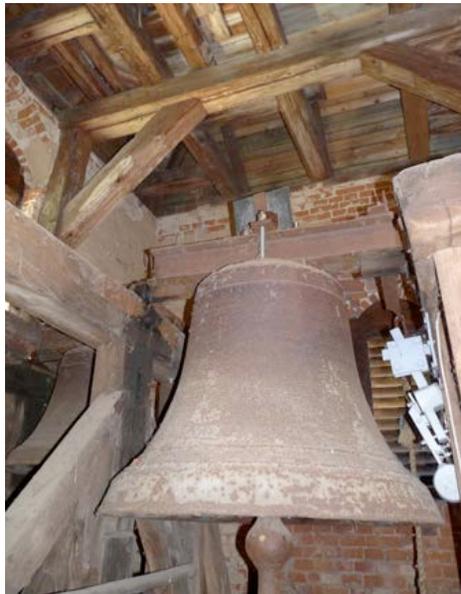
ELSTERAUS, OT GLEINA, BURGENLANDKREIS, KIRCHE, GLOCKENSTUHL

Kleine romanische Dorfkirche mit einem der bedeutendsten romanischen Bildzyklen Sachsen-Anhalts im Chorbereich; Stellungnahme zum Fördermittelantrag auf Umbau des Glockenstuhls. Aus finanziellen Gründen entschied sich die Kirchengemeinde für die weitere Nutzung der Eisenglocken und einen entsprechenden statisch bedingten Neubau des Glockenstuhls.

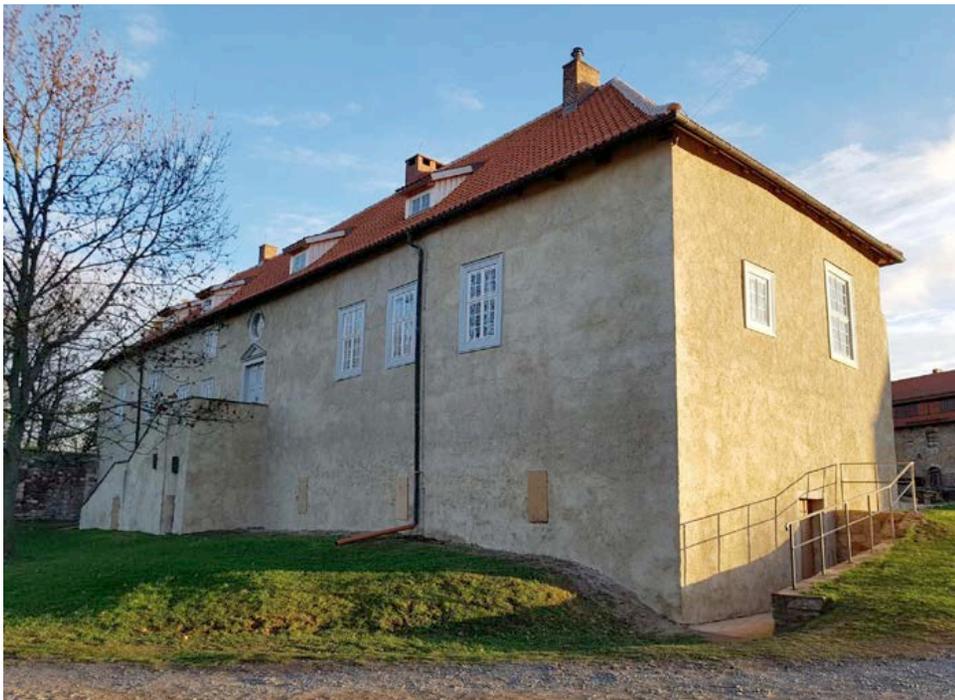
FALKENSTEIN, OT ERMSLEBEN, LKR. HARZ, KONRADSBURG, HERRENHAUS VON NW NACH DER RESTAURIERUNG

Herrenhaus-Nordflügel (12.–18. Jh.): Abschluss der 2016 begonnenen umfassenden Instandsetzung und Restaurierung des Außenbaus, d. h. des Daches und der Fassaden, zimmermannsmäßige Ertüchtigung des Dachwerkes, Harzer Unterdach und Neueindeckung in Hohlpfannen, Fassadenverputz nach Befund als barocker, mit

der Kellenkante abgezogener, zweilagiger Rauputz in Baustellenmischung, Ergänzung des Tympanons über dem Südportal, Reparatur und Instandsetzung der Fenster, Erneuerung der Kellerfensterklappen  
 Kellergeschoss: Planung eines neuen Heizungs- und Lüftungssystems auf Elektrobasis (Exhausto) für die zu Veranstaltungszwecken genutzten Gewölberäume  
 Brunnenhaus (1867): Fachwerkstockwerksbau mit Walmdachabschluss und Tretradanlage, Fachwerkschäden (s. a. Oberstock der Westfassade) und chemische Kontamination des Holztragwerkes, Sicherung und Instandsetzung für 2019 geplant

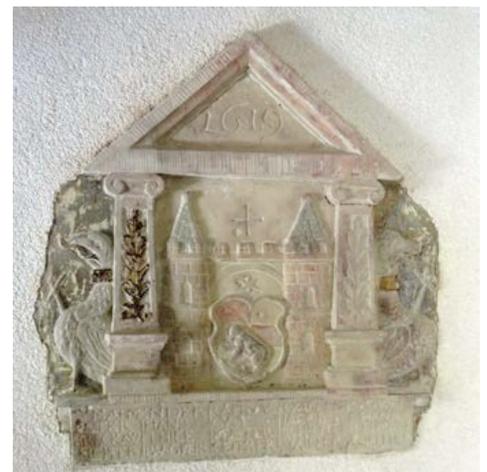
**GÜSTEN, SALZLANDKREIS,  
PLATZ DER FREUNDSCHAFT 1/2,  
RATHAUS, WAPPEN VON 1619  
IM TREPPENHAUS**

des stattlichen Turmes; Restaurierung der überfassten Wappen aus den Jahren 1609 (i) (an der an der Fassade), 1617 (i) (urspr. am Badertor) und 1619 (i) (urspr. am Staßfurter Tor), die letzteren beiden im 1906 errichteten Treppenhaus befindlich, durch Abnahme der Ölmalerei-Fassung; fachliche Begleitung; Vorbereitung der Fassadensanierung des Hauptgebäudes. Die Jahreszahl 1609 nimmt Bezug auf die Fertigstellung des Rathausbaus. Alle drei Sandsteinreliefs wurden konservatorisch gesichert und restauriert.

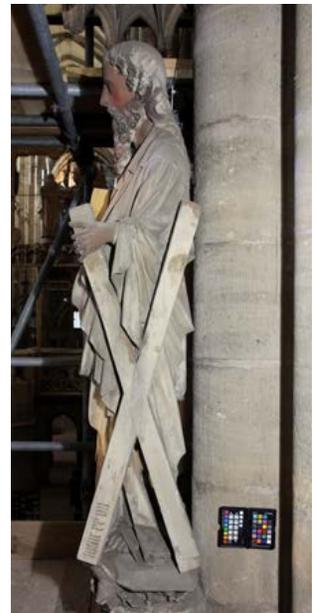
HALBERSTADT, LKR. HARZ, DOM ST. STEPHANUS UND SIXTUS, CHORPFEILERFIGUR DES HL. ANDREAS

Chorpfeilerfiguren (ca. 1425–1475): Die vierzehn Pfeilerfiguren im Chor des Domes weisen eine farbige Fassung auf, deren Bestand bislang völlig unerforscht ist. Es zeigen sich bei näherer Betrachtung gravierende Fassungsschäden durch Ablösung größerer Bereiche vom Untergrund aufgrund von Bindemittelabbau mit einhergehenden Verlusten sowie eine extreme Verschmutzung der Oberflächen. Im Rahmen des durch die Bundesumweltstiftung (DBU) geförderten Forschungsprojektes soll der Fassungsbestand erkundet, Methoden der konservatorischen Sicherung erprobt sowie die Notsicherung der Farbfassung selbst durchgeführt werden.

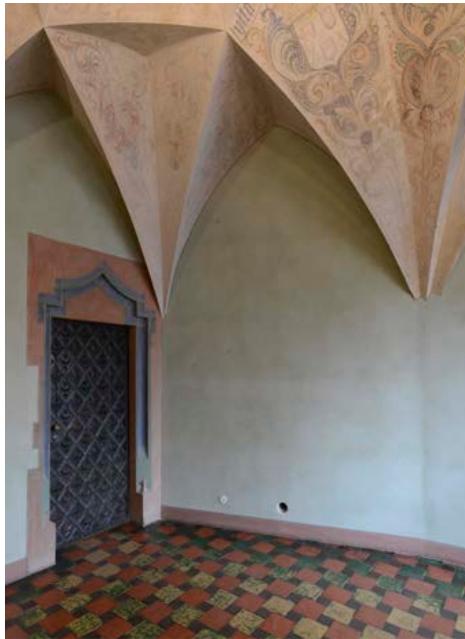
HALLE (SAALE), MORITZBURG,  
WESTFLÜGEL, GEPLANTE STEL-  
LE DES FAHRSTUHLINBAUS

Wandmalereien und Naturstein in der Crodelhalle (Westflügel); Planung eines Fahrstuhleinbaus in der Ostwand des Westflügels, um im 1903/04 auf älterem Keller neu errichteten Talamt und dem Westflügel des 15. Jhs. sieben Ebenen barrierefrei zu erreichen; Stellungnahme mit erheblichen denkmalfachlichen Bedenken, da Eingriffe in verschiedene Gewölbe des 15. Jhs. und gestaltete Bereiche des Talamtes unerlässlich sind

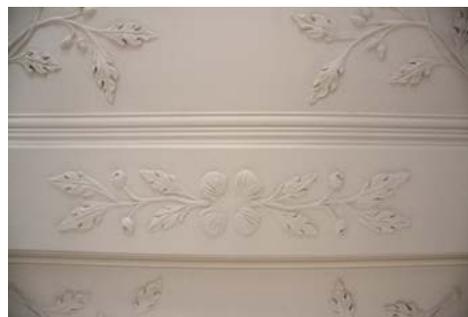
HALLE (SAALE), BRÜDERSTRASSE 5, BAROCKE STUCK-  
DECKE

ben sich die Raumaufteilungen im Wesentlichen aus der Erbauungszeit erhalten; im Mittelflur und einem westlich gelegenen Raum im EG befinden sich stark geschädigte barocke Stuckdecken; Instandsetzung des Hauses fast abgeschlossen; die baro-

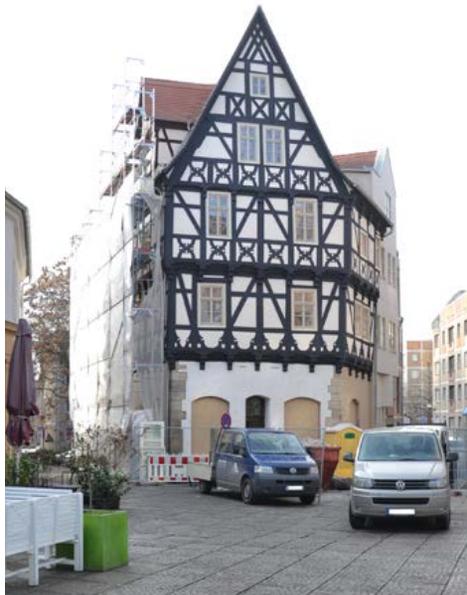
LINKS: HALLE (SAALE), GRISEWEG 6, GRISEWEGHAUS

Jahren wurde das »Graseweghaus« umfangreich saniert, teils mit erheblichen Eingriffen in die Substanz. Im Rahmen einer erneuten Sanierung 2017 konnten durch gefügekundliche Untersuchungen original erhaltene Bauhölzer erkannt werden. Ihre dendrochronologische Beprobung erbrachte Schlagdaten der Bäume von 1589/90, so dass eine Errichtung des Hauses im letzten Jahrzehnt des 16. Jhs. herausgestellt werden kann.

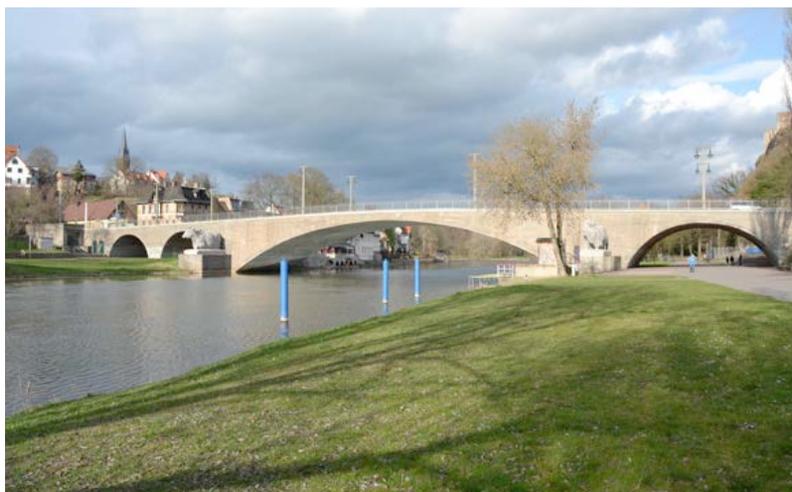
**HALLE (SAALE), KRÖLLWITZER STRASSE, GIEBICHENSTEINBRÜCKE**

flache, harmonisch in die Saalelandschaft integrierte Bogenbrücke unterhalb der Burg Giebichenstein; der weitgespannte Mittelbogen beträgt 60 m, zu beiden Seiten Treppenanbauten als Zugang zur Uferstraße; ein Gesims mit Zahnschnittfries fasst die Fahrbahntafel und die Anbauten zusammen, Bogen und Stirnmauern bestehen aus Eisenbeton, die Fahrbahntafel ist als Plattenbalkendecke ausgebildet; Oberfläche mit Beton unter Beimischung von Mansfelder Kupferschlacke gestaltet; vor den Widerlagern auf den Eisbrechern befinden sich monumentale Betonplastiken »Kuh« und »Pferd« von Gerhard Marcks

Abstimmung und Bestätigung des Restaurierungskonzeptes für die Stirnseiten der Brücke

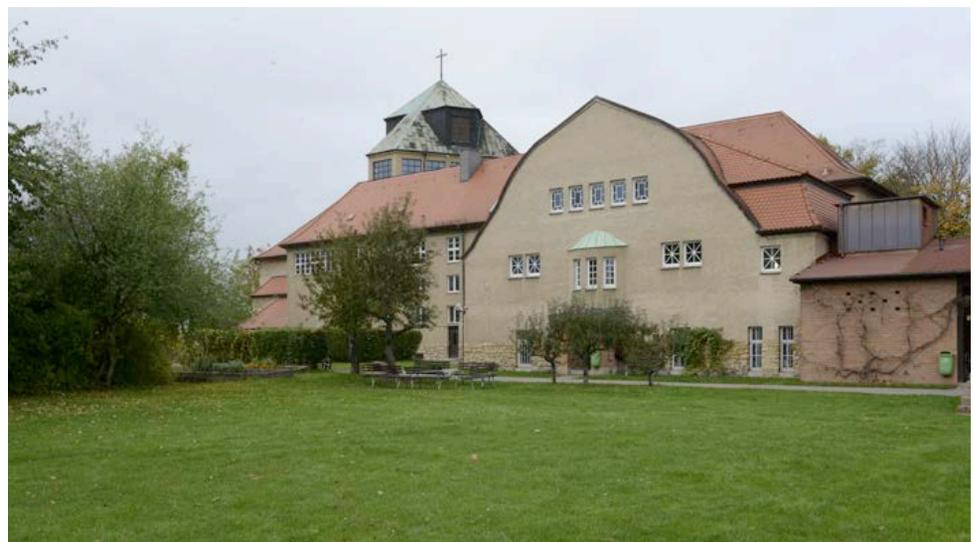
**HALLE (SAALE), LAUCHSTÄDTER STRASSE 14B, KATH. PFARREI ST. FRANZISKUS, GEMEINDEHAUS**

Gemeindehaus in einfachen barockisierenden Formen, erbaut durch den Leipziger Architekten Clemens Lohmer; Instandsetzung des als Notkirche bezeichneten Saales; dabei Entfernung der später eingezogenen Flachdecke und Wiederherstellung der historischen Ansicht des Rauten-Lamellendaches mit Rohrdeckenputz auf Schallung; Öffnung der zugesetzten, fünfteiligen Fensterbandgruppe auf der ehemaligen, nicht erhaltenen Sängerempore mit einer maßgeblichen Verbesserung des Erscheinungsbildes innen und außen; die Fenster im Saal als Rekonstruktion nach historischen Fotografien und in Anlehnung an bauzeitliche Profile der an anderer Stelle teils erhaltenen historischen Fenster; Abschluss der Maßnahmen

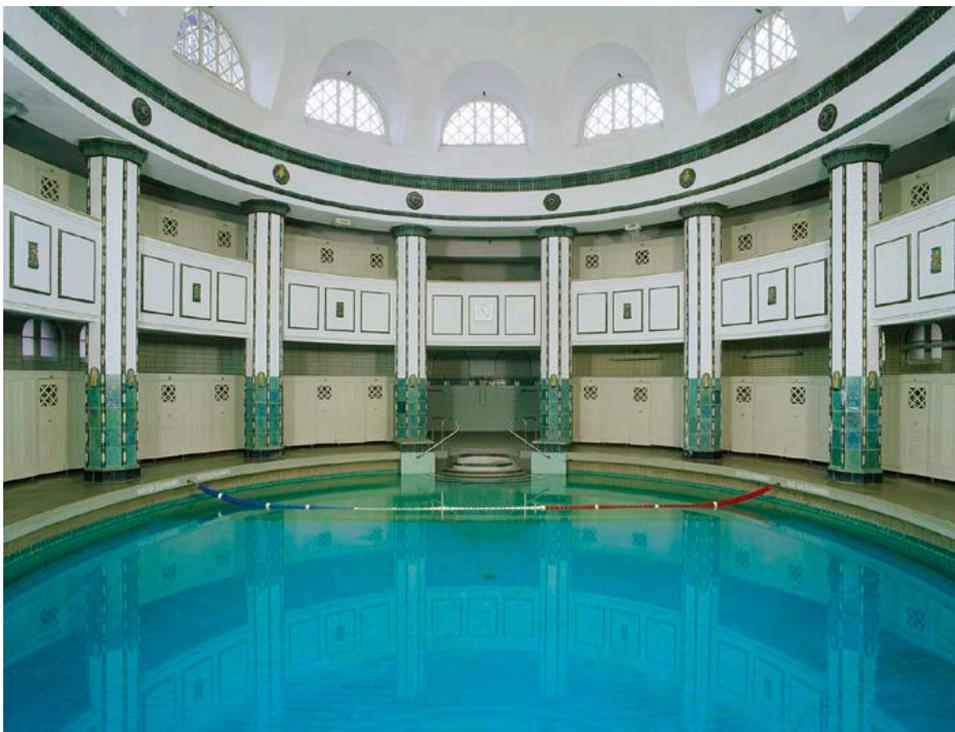
HALLE (SAALE), SCHIMMELSTRASSE 1, STADTBAD, FRAUENSCHWIMMHALLE MIT DETAIL DES ÜBERLAUFS WÄHREND DER INSTANDSETZUNG

Instandsetzung des Beckens in der Frauenschwimmhalle mit aufwendiger Nachfertigung der farbigen Fliesen und des Über-

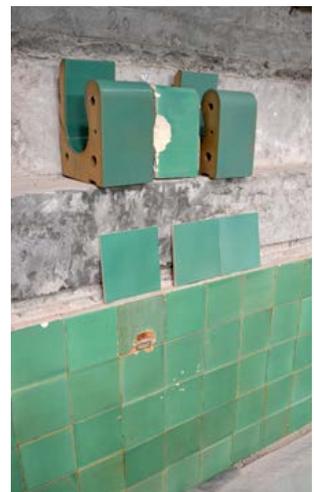
laufs, Erneuerung der wassertechnischen Anlage, Abschluss der Fassadensanierung

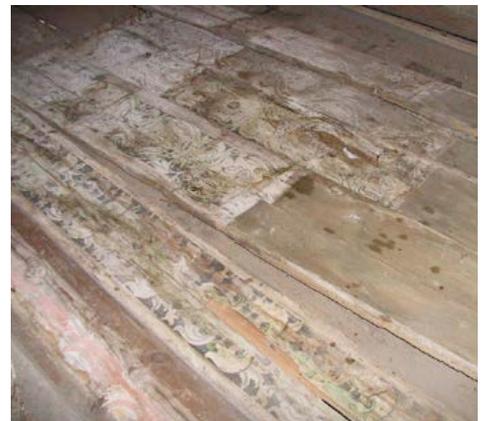
Schlichte Fachwerkkirche; statisches Gutachten, Schadenbewertung und Sanierungskonzept der Fachwerkkonstruktion und der instabilen Turmwestwand

HANSESTADT GARDELEGEN, OT DANNEFELD, ALTMARKKREIS SALZWEDEL, KIRCHE, STATISCHE SICHERUNG

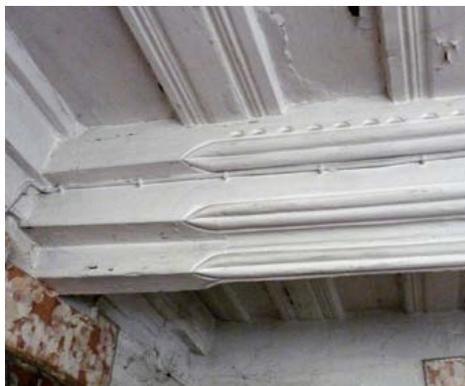
Besichtigung und Denkmalwürdigung des über der Stubentür 1710 (i) datierten Bauernhauses mit einer geschnitzten Holzbalkendecke auf reich profiliertem Unterzug; das Gebäude befindet sich im Eigentum der Landgesellschaft Sachsen-Anhalt mbH und soll über die Denkmalbörse des LVWA zum Kauf angeboten werden.

**HOHENMÖLSEN, OT ZETZSCH, BURGENLANDKREIS, BRUNNENPLATZ 1, HOLZBALKENDECKE**

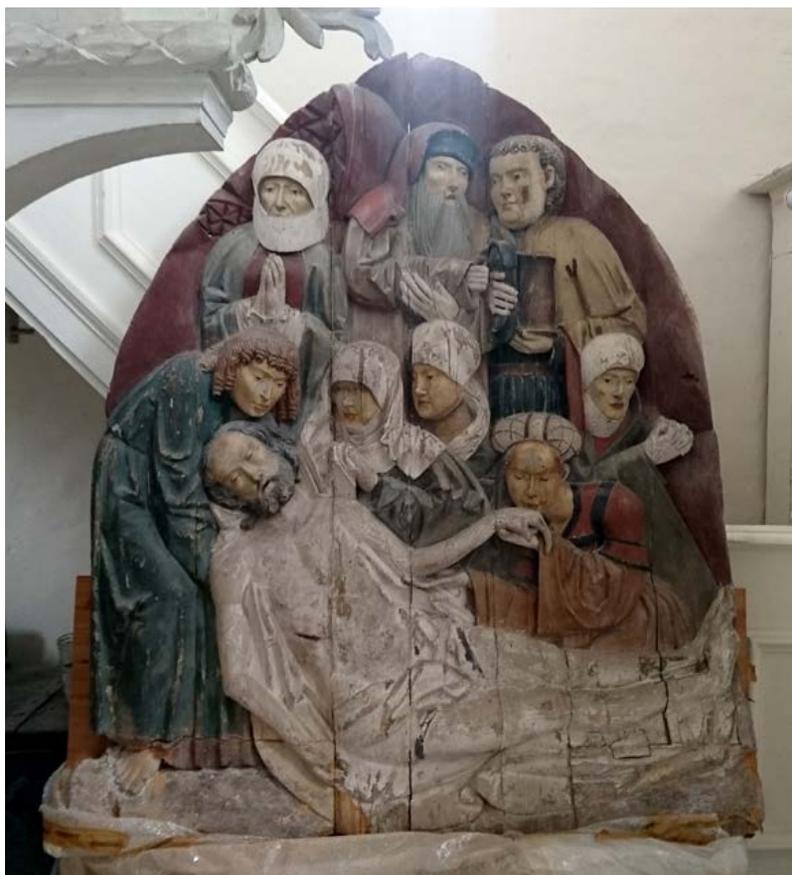
**KAISERPFALZ, OT MEMLEBEN, BURGENLANDKREIS, DORFKIRCHE ST. MARTINI, »BEWEINUNG« IM VORZUSTAND MIT FRASSSCHÄDEN (DETAIL)**

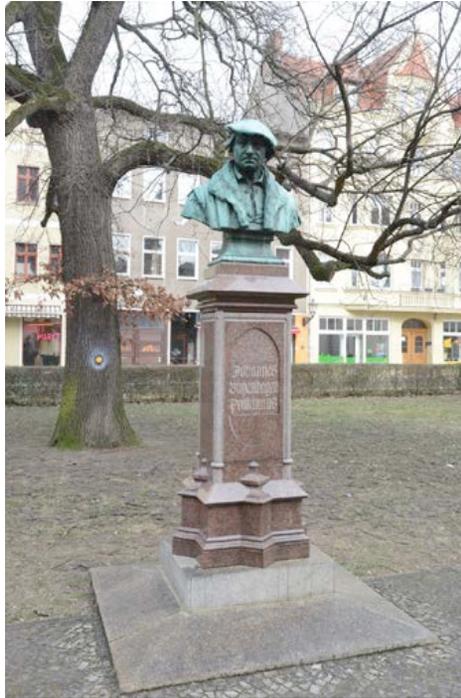
Die vom Bildhauer Gerhard Janensch geschaffene Bronzebüste auf hohem Granitsockel für den ersten evangelischen Pfarrer und Reformator Johannes Bugenhagen gegenüber dem Nordportal der Stadtkirche und dem Eingang zum Bugenhagenhaus wurde einschließlich des Granitsockels zurückgebaut. Nach Ertüchtigung des Fundamentes konnte das umfassend konservierte Denkmal wiedererrichtet werden.

LUTHERSTADT WITTENBERG,  
KIRCHPLATZ, BUGENHAGEN-  
DENKMAL

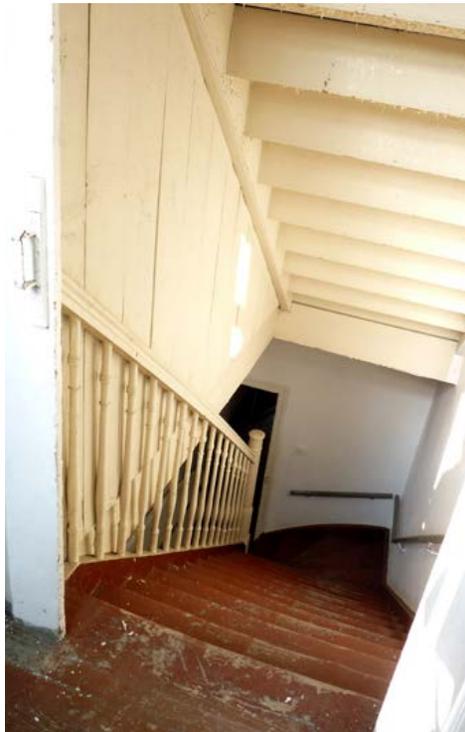
Die Sanierung des Pfarrhauses ist in weiten Teilen abgeschlossen. Es konnten etliche bauzeitliche Details wie die Treppe, Türen, Innenklappläden, die Fußbodendielen und Teile eines Dielenparketts erhalten werden.

LÜTZEN, BURGENLANDKREIS,  
GÜNTHERSTRASSE 9, PFARR-  
HAUS, TREPPENANLAGE

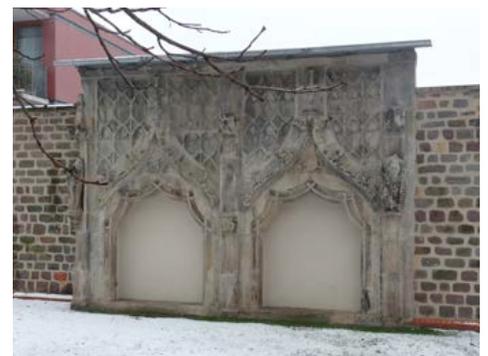
Das baugeschichtlich wertvolle Architekturfragment der ehem. Wallfahrtskirche wurde konservatorisch gesichert und mit

**MAGDEBURG, GROSSE KLOSTERSTRASSE, EHEM. WALLFAHRTSKAPELLE ZUM ÖLBERG NACH DER SICHERUNG**

einem Schutzdach versehen. Die umgebenden Mauerwerksbereiche wurden instandgesetzt und Abdeckplatten teilweise erneuert.

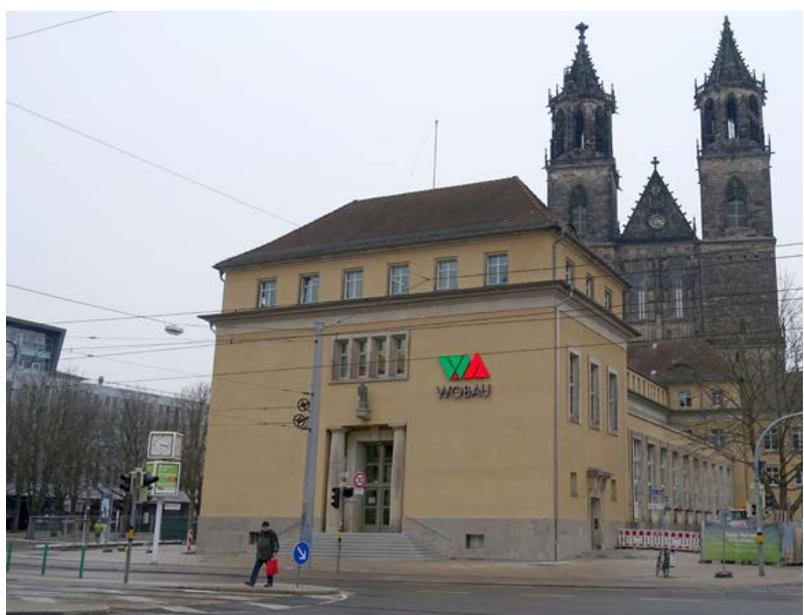
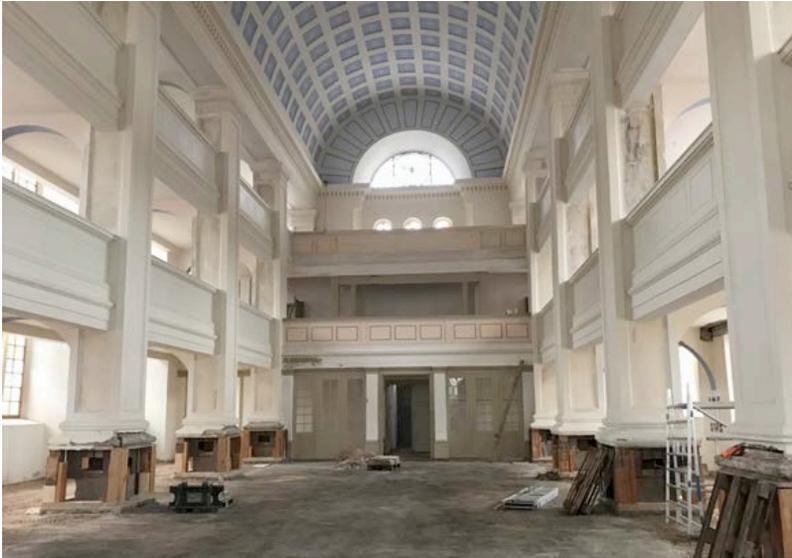
Teilabschluss der 2016 begonnenen Gesamtinstandsetzung; Restaurierung, Umbau und Modernisierung zum Dommuseum und zum Hauptverwaltungssitz der Wohnungsbaugesellschaft Magdeburg mit der feierlichen Eröffnung der WOBÄU-Zentrale am 29.11.2017, u. a. Dachreparatur und umfängliche Fassadeninstandsetzung und -restaurierung einschl. Fenster- und Türerneuerung mit einem handwerklich guten Ergebnis hinsichtlich des Zusammenspiels von Putzfarbigkeit und Steingliederung; im Inneren wurden Foyer und Haupttreppen-

**MAGDEBURG, LOTHAR-KREYSSIG-STRASSE 1, EHEM. REICHSBANK (HEUTE WOBÄU-ZENTRALE)**

haus in Anlehnung an die Befunde der Originalfarbigkeit gestaltet, die Verwaltungsräume der WOBÄU entsprechend zeitgemäßer Büroanforderungen modernisiert; weniger gelungen ist das zu große und zu tief platzierte farbige WOBÄU-Logo am Kopfbau zum Breiten Weg

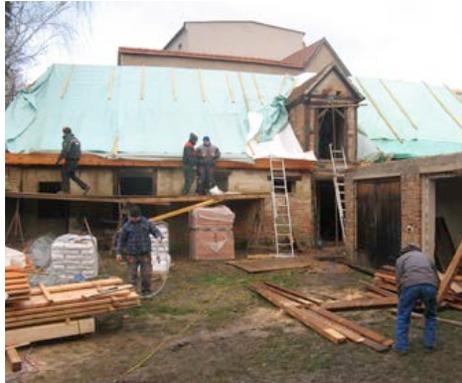
Scheunengebäude; Beginn der Instandsetzung von zwei konstruktiv schwer geschädigten Fachwerkscheunen im Hof des Kuriengebäudes, konstruktive Sicherungen

**RECHTS: NAUMBURG, BURGENLANDKREIS, DOMPLATZ 6, EHEM. DOMHERRENKURIE, SCHEUNE**

und Reparatur des Holzwerks und der Dächer, Abbruch neuzeitlicher Garagen und Neuerrichtung einer Natursteinmauer

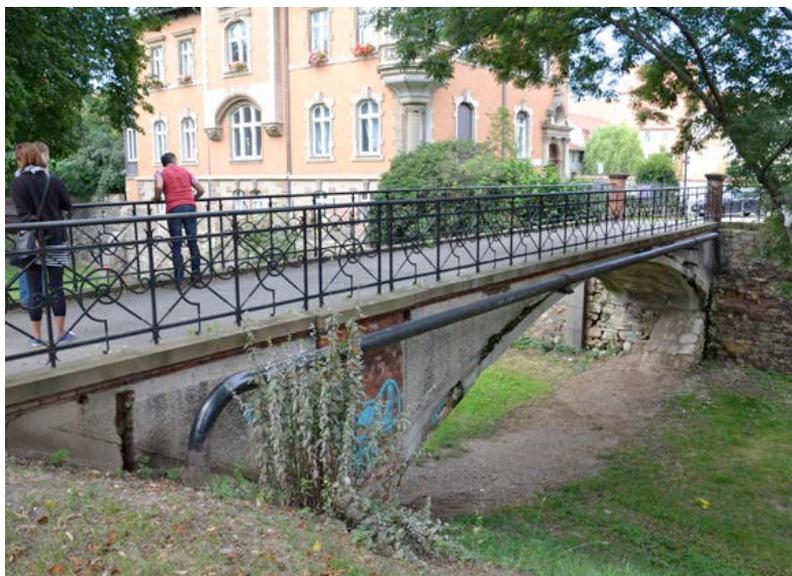
schichtlich überregional bedeutenden Fußgängerbrücke in Stahlbetonbauweise als Baudenkmal; Stellungnahmen zu verschiedenen Instandsetzungsvarianten

**NAUMBURG, BURGENLANDKREIS, MARIENMAUER 17/18, THAINBURGBRÜCKE**

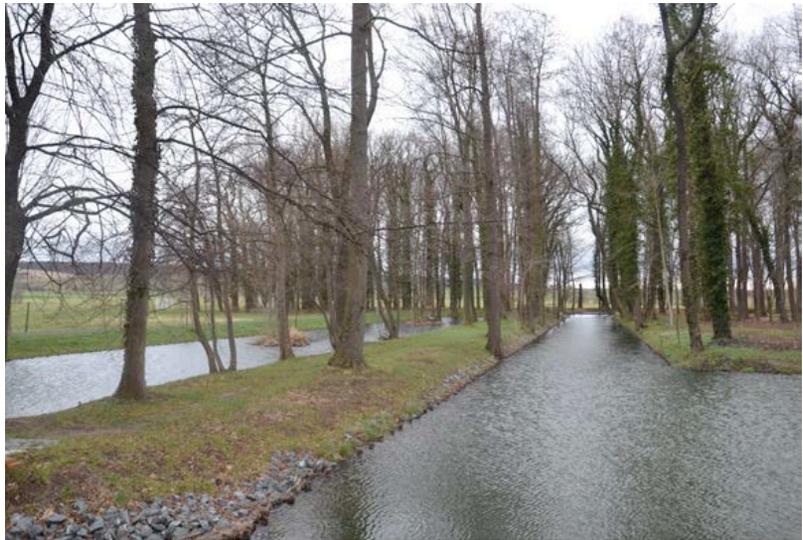
NAUMBURG, OT GROSSJENA, BURGENLANDKREIS, GUTSPARK MIT INSTANDGESETZTEM GRABENSYSTEM

Fachliche Begleitung bei Ausführung und Abschluss der Instandsetzung des Grabensystems und der unmittelbar angrenzenden vegetativen Strukturen nach Schädigungen durch das Hochwasserereignis 2013 (2. BA der Gesamtmaßnahme)

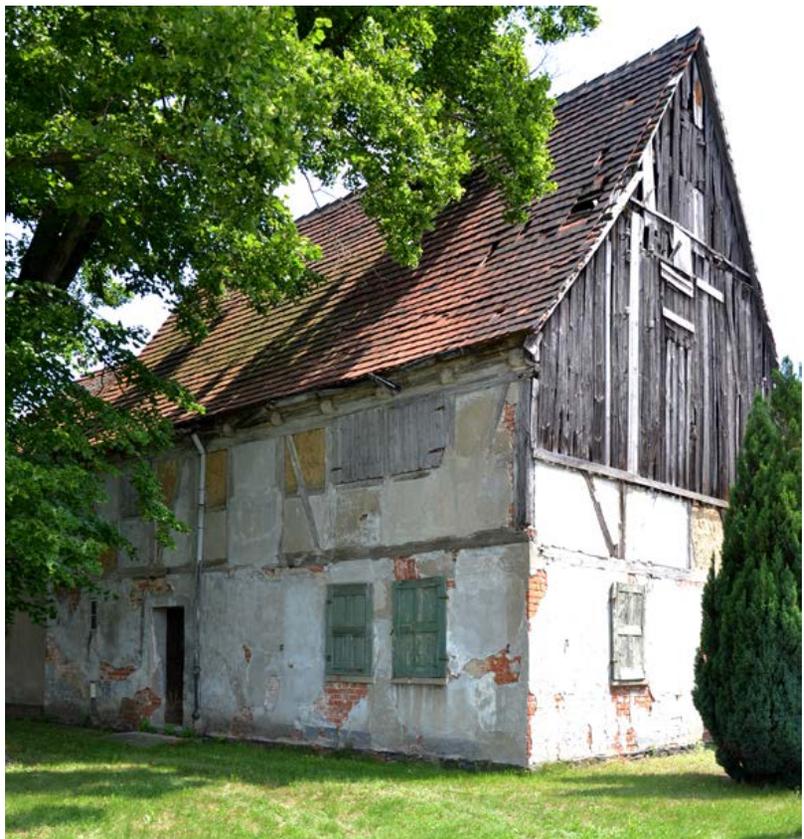
Das zweigeschossige Gebäude gehört zu den ältesten im Wörlitzer Winkel und diente vermutlich einem Hopfenbauern als Wohn- und Arbeitsstätte. Das obere Fachwerkgeschoss sowie der hohe spitze Bodendienten als Speicher, während das massive (jünger mit Ziegel unterfangene) UG die Wohnstätte war. Der Traufenbereich ist mit gerundeten Balkenköpfen und einfachen Schiffskehlen zurückhaltend aufgewertet. Gefügekundliche und dendrochronologische Untersuchungen des Fachwerkstockes belegen das hohe Alter des Hopfenbauershauses, das 1692 (d) errichtet worden ist.

ORANIENBAUM-WÖRLITZ, OT KAKAU, LKR. WITTENBERG, HORSTDORFER STRASSE 19, HOPFENBAUERNHAUS

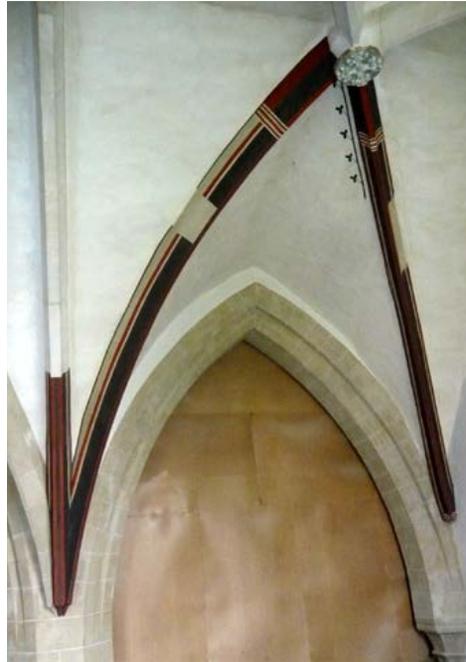
QUEDLINBURG, LKR. HARZ,  
PFARRKIRCHE ST. NIKOLAI, NW  
SEITENSCHIFFSJOCH, FARB-  
MUSTER GEWÖLBERIPPEN  
NACH BEFUND

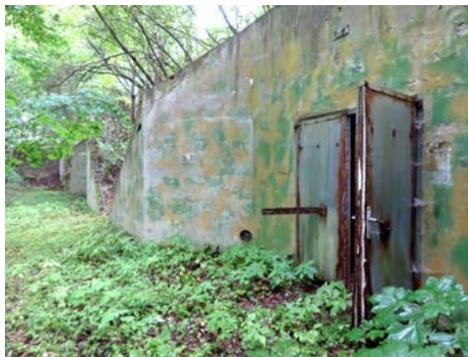
SCHÖNEBECK (ELBE), BAD  
SALZELMEN, SALZLANDKREIS,  
»BUNKERGALERIE«

Der alliierte Luftkrieg zwang die ab 1913 in Schönebeck etablierte Lignose Sprengstoffwerke AG bis 1943 zur »Verbunkerung« ihrer baulichen Anlagen der Munitions- und Sprengstoffherstellung. Im Vorfeld der Einführung der Wehrpflicht in Deutschland und der Aufrüstung kaufte man 1936 und 1941/42 weitere Flächen an, vor allem zur Anlegung von Lagerungsbunkern, so für Trinitrotoluol. 1942 umfasste das Betriebsgelände ca. 5,5 ha mit separierten Bereichen zur Herstellung von Elektrozündern, einer Gießerei, von Produktionsstrecken für Ammonit, Nitroglyzerin, Nitropenta, Trinitrotoluol, Umkristallation, Sprengkapseln u. ä. Nach vorliegenden Archivalien kann die Datierung der sog. Bunkergalerie als neue Anlage für Trinitrotoluol als gesichert gelten. Innerhalb einer separierten Umwallung wurden galerieartig versetzt drei Bunker in sechs Reihen errichtet. Die heute noch eindrucksvolle Anlage ist zugleich Zeugnis der seit 1940 vor Ort nachgewiesenen Beschäftigung von Zwangsarbeitern und Kriegsgefangenen.

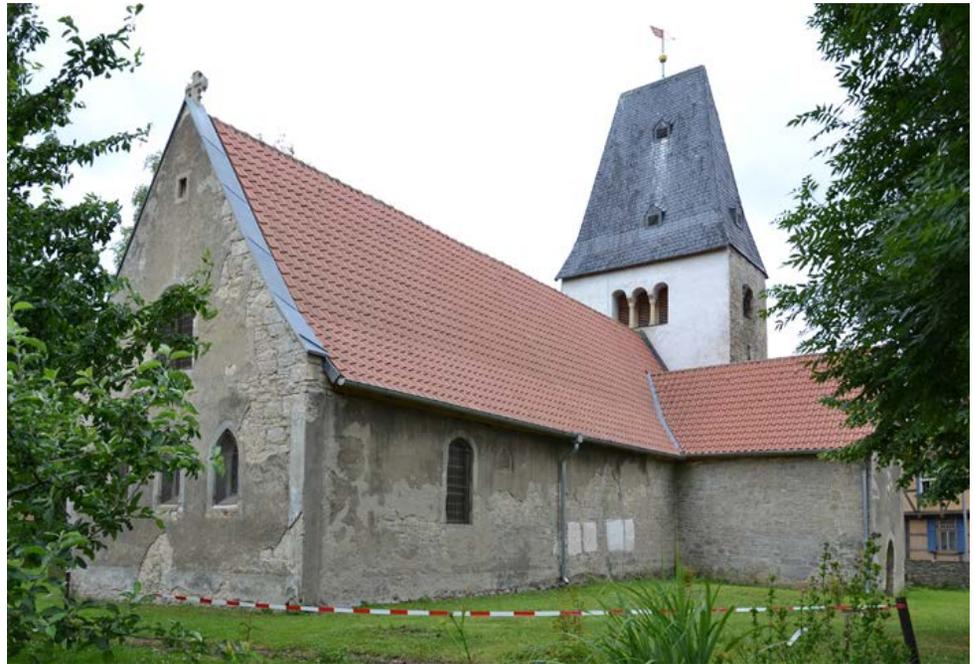
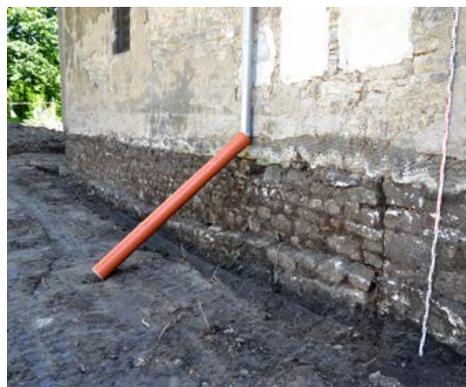
WEGELEBEN, OT DEESDORF,  
LKR. HARZ, ST. VALENTIN  
(RECHTS) MIT BAUNAHT DER  
SCHIFFSVERLÄNGERUNG  
(UNTEN)

Die Dorfkirche von Deesdorf ist ein relativ langer, gerade schließender Saalraum mit gleichweisem Westturm und nördlichem Portalvorbau. Im Zuge von laufenden Sanierungsmaßnahmen und Trockenlegung musste das anliegende Erdreich des Friedhofes teilweise abgetragen werden. Bei begleitenden bauarchäologischen Untersuchungen konnte die Baunaht der Schiffsverlängerung erkannt und dokumentiert werden, die in Verbindung mit den Befunden im Aufgehenden Rückschlüsse auf die Bauchronologie und ehemalige Grundrissgestalt erlaubt. Demnach entstanden Turm und Schiff in romanischer Zeit, während die Verlängerung der Kirche nach Osten um fast die gesamte ehemalige Schiffslänge im Spätmittelalter erfolgt ist.

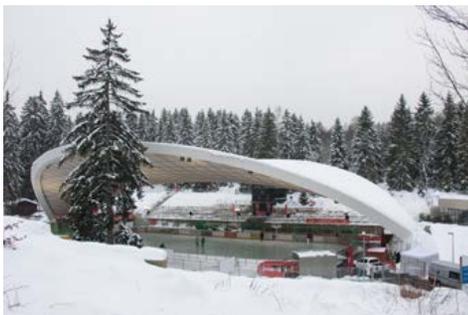
**WERNIGERODE, OT SCHIERKE,  
LKR. HARZ, EISSTADION NACH  
DER INSTANDSETZUNG**

Das Stadion ist eine der wenigen verbliebenen historischen Natureisanlagen. Das bereits vom Abbruch bedrohte Baudenkmal wurde instandgesetzt; die terrassenförmige, ehemals mit Bruchstein verkleidete Tribüne wurde ebenso saniert bzw. nach Bestand und historischen Fotografien ergänzt. Über der für das Eis bestimmten Fläche wurde ein modernes Dach errichtet.

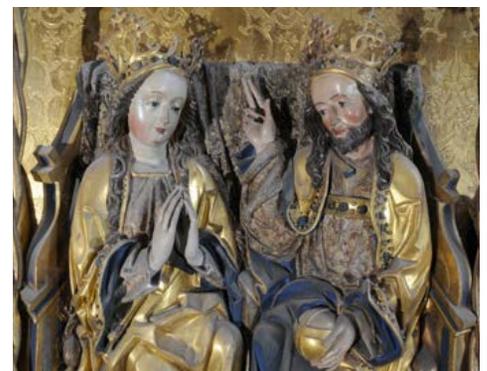
WETTERZEUBE, OT PÖTEWITZ, BURGENLANDKREIS, ST. SEBASTIAN, ALTARRETEL NACH DER KONSERVIERUNG (RECHTS OBEN) UND DETAIL VOR DER KONSERVIERUNG (RECHTS UNTEN)

Monumentales Altarretabel im Hohen Chor (um 1510): Es bestand seit über 10 Jahren akuter Handlungsbedarf für Konservierungsmaßnahmen, da die gesamte Fassung, hier insbesondere die empfindlichen Pressbrokate (typische Fasstechnik der Spätgotik, um kostbare Brokatstoffe zu imitieren), an dem Franz Geringswalde aus Altenburg zugeschriebenen, überregional bedeutenden Schnitzaltar umfangreiche Lockerungen, Abhebungen und bereits Verluste aufwies. Dank maßgeblicher Förderung durch die Kirchliche Stiftung Kunst- und Kulturgut in der EKMD konnte mit

grundlegenden Sicherungsmaßnahmen am Retabel begonnen werden. Das Gesprenge musste aus statisch-konstruktiven Gründen abgebaut und gesichert werden. Ende 2017 konnten die Substanz erhaltenden Maßnahmen erfolgreich abgeschlossen werden.

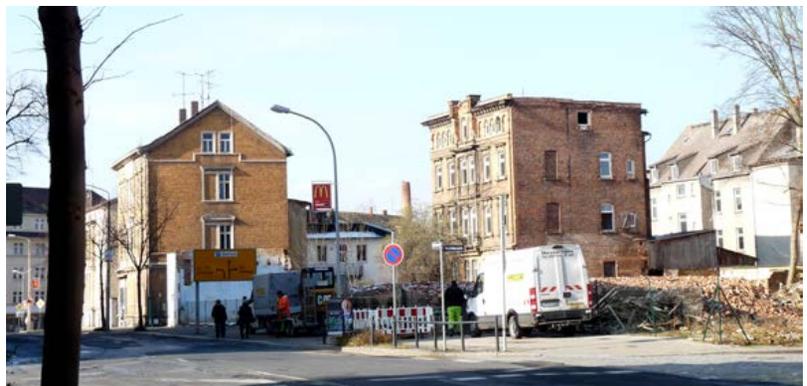
ZEITZ, BURGENLANDKREIS  
LINKS: ROSSMARKT 13, EHEM.  
GASTHOF, EG

Das mehrgeschossige Gebäude war Teil eines Gasthofs. Während der Saal und die Nebenräume im Rahmen einer Büronutzung nach 1990 irreversibel umgebaut wurden und nicht denkmalwert sind, haben sich im EG nahezu originale denkmalwerte Stallanlagen samt Futtertrögen erhalten,

wohl unter Einbeziehung älterer Teile. Um die Aufwertung der Wohnungen in der Kramerstraße durch Balkonanlagen nicht zu behindern, wurde dem Abbruch der oberen Geschosse zugestimmt, für das EG aber Nutzungsvorschläge unterbreitet. Eine Entscheidung ist noch nicht gefallen.

Der straßenbildprägende Ziegelbau in Formen der italienischen Renaissance wies kaum Bauschäden auf, wurde dann jedoch das Opfer von Vandalismus, wobei sämtliche bis dahin noch erhaltenen Ausstattungsstücke wie Treppe, Türen, Fenster etc. beschädigt oder zerstört wurden. Dem Abbruch wurde daher vom LVWA stattgegeben unter der Bedingung einer Dokumentation.
