Berichte zur  
Denkmalpflege  
2018

# Berichte zur Denkmalpflege 2018

Initiativen, Untersuchungen und Maßnahmen  
an Bau- und Kunstdenkmälern mit fachwissen-  
schaftlicher Begleitung durch das Landesamt für  
Denkmalpflege und Archäologie Sachsen-Anhalt,  
Abt. Bau- und Kunstdenkmalpflege

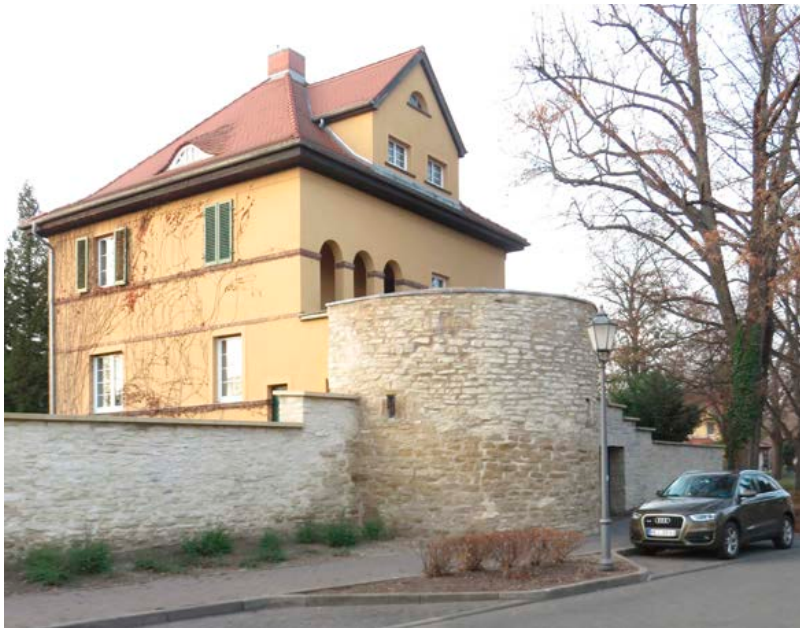
**BERNBURG (SAALE), SALZ-  
LANDKREIS, STADTMAUER IM  
BEREICH DES GOETHEWEGES**

Sanierung der beim Saale-Hochwasser 2013 stark geschädigten Stadtmauer der Talstadt; der Mauerverlauf einschließlich mehrerer Türme und Halbschalen weitgehend ungestört erhalten und von besonderer Aussagekraft für das historische Verteidigungssystem der Talstadt; der Mauerverlauf im Bereich zwischen Nikolaistraße und Goetheweg partiell zugleich Einfriedung von Villengrundstücken, bei Goetheweg 29 die Bastion in die Außenanlagen der Villa einbezogen

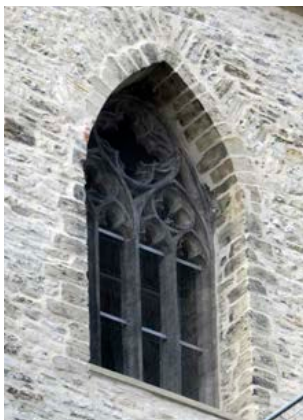
CALBE (SAALE), SALZLAND-  
KREIS, ST. STEPHANI, GLOCKEN-  
GESCHOSS DER WESTTÜRME,  
MASSWERKFENSTER

Fertigstellung der Schieferdeckung des  
Hauptschiffs; Restaurierung der schwer ge-  
schädigten Maßwerkfenster des Glockenge-  
schosses der Westtürme (Anfertigung von  
Neuteilen, Vierungen, Antragungen, Lasu-  
ren, Erneuerung der Sturmeisen); Fugen-  
instandsetzung der Ostseiten der Türme;  
fachliche Begleitung der Werksteinarbeiten  
und Ermittlung/Bemusterung der Fugen-  
mörtel durch das LDA; Einbau neuer Schall-  
luken und Taubenschutzgitter

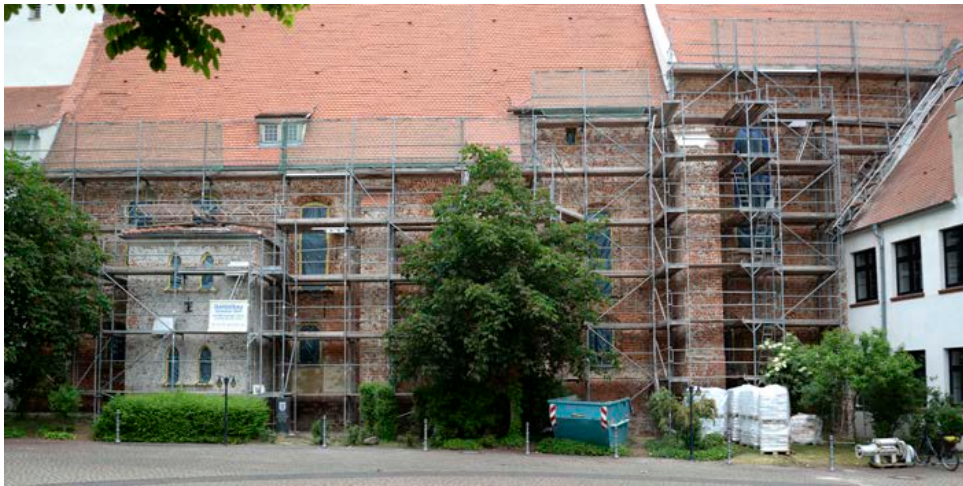
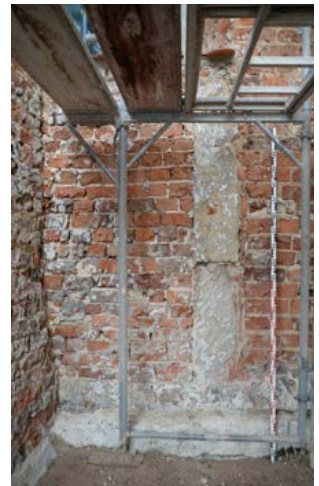
**COSWIG (ANHALT), LKR. WIT-  
TENBERG, NIKOLAIKIRCHE,  
SÜDSEITE MIT DETAIL**

An der Südseite der Stadtkirche muss-  
te im Zuge von Sanierungsmaßnahmen  
größtflächig der Verputz entfernt werden.  
Durch das LDA erfolgte die Dokumenta-  
tion der dabei zutage getretenen Befunde,  
u. a. konnten mehrere spätromanische  
(vermauerte) Fensteröffnungen sowie die  
ehem. Priesterpforte erfasst werden. Fer-  
ner zeigte sich aufgrund der Verwendung  
unterschiedlicher Baumaterialien eine se-

parate Errichtung von Kirchenschiff und Westturm.

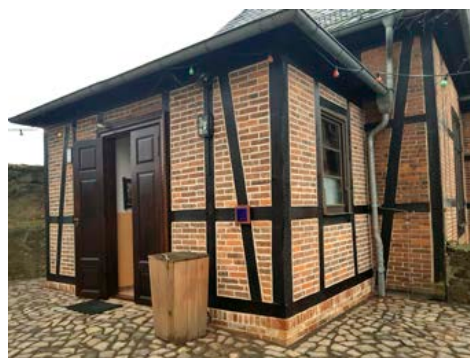
FALKENSTEIN (HARZ), OT PANSFELDE, LKR. HARZ, BURG FALKENSTEIN, FACHWERKVORBAU DES "KRUMMEN TORS" DER VORBURG (LINKS), DREHPFOSSENTOR DES SÜDZWINGERS (RECHTS)

Vorburg, Zwinger, Tor 3 („Krummes Tor“): zimmermanns- und maurertechnische Instandsetzung des Fachwerkvorbaus im Fußschwell- und Ständerbereich; neue Regen-Entwässerungsführung vom oberen, neu in Naturstein gepflasterten Zwinger über den unteren Zwinger die Vorburg in Kastenrinne querend zur südlichen Ringmauer mit Einlaufkasten und Fallrohr zur äußeren Berme

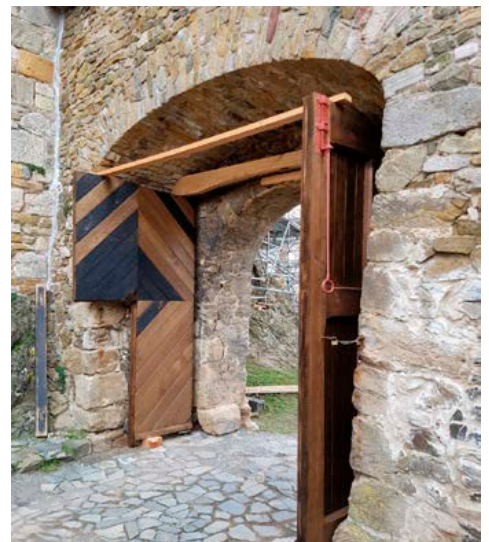
Südwinger, Tor 2: Instandsetzung und Restaurierung des rezenten Drehpfosten-tor mit neuer Lagerung und Justierung

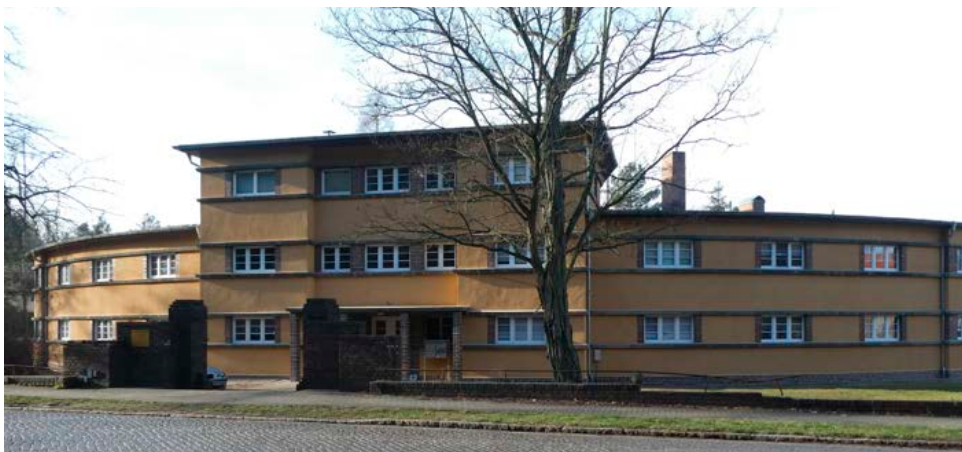
**GRÄFENHAINICHEN, OT MÖHLAU, LKR. WITTENBERG, SOG.  
FAMILIENHEIM ALT-GOLPAER  
STRASSE 46**

Als Wohnheim für ledige Arbeiter der Elektrowerke AG Berlin in der Kolonie Zschornowitz errichtet, ab 1935 als Wohnheim für Familien genutzt, wichtiges Zeugnis der Klassischen Moderne in Sachsen-Anhalt; Ersatz des abgängigen Fassadenputzes und dessen Farbfassung nach restauratorischem Befund, Reparatur der Gliederungselemente aus Kunststein

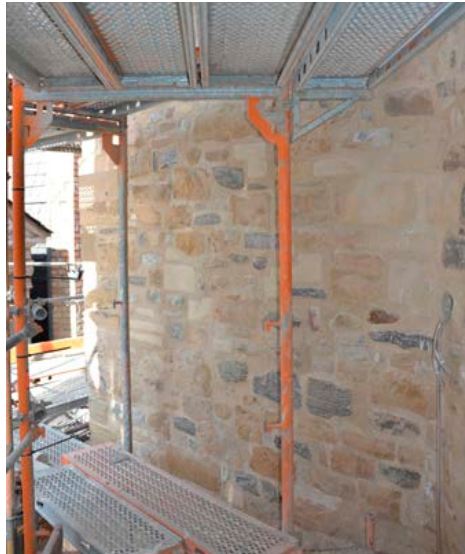
HALLE (SAALE), ST. ULRICH,  
FASSADENSANIERUNG

Ehem. Servitenklosterkirche, seit 1531 Pfarrkirche St. Ulrich; seit 1976 als Konzerthalle genutzt; turmlose spätgotische zweischiffige Halle mit fünfseitigem Chorpolygon, innen reiche Stern- und Netzgewölbe (eingezogen 1520), in der Schlichtheit des Außenbaus und der Weite und Nüchternheit des Inneren beeindruckendes Beispiel einer Bettelordenskirche des späten Mittelalters; Fassadenarbeiten an der Westseite und an Teilen der Nordseite, d. h. Reinigung des Bruchsteins, der Antragungen und Vierungen; Reparatur der Metallfenster des 19. Jh. auf der Nordseite

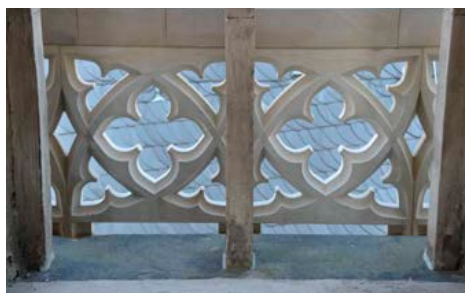
HALLE (SAALE), ST. ELISABETH UND ST. FRANZISKUS, MASSWERKBRÜSTUNG AM UNTEREN TURMUMGANG

und hohem, stadtbildprägendem Turm an der Seite neben der Eingangsfront, Backsteinbau im neugotischen Stil mit reichen Werksteingliederungen, Maßwerk und Bauzier in Anlehnung an spätgotische Formen; Erneuerung der Maßwerkbrüstung am unteren Turmumgang

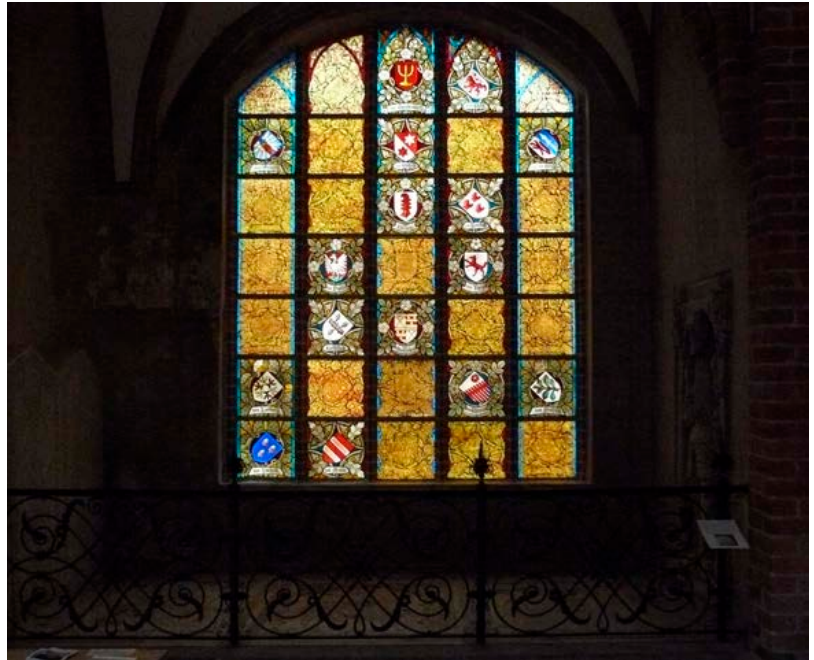
HANSESTADT HAVELBERG, LKR.  
STENDAL, DOM ST. MARIEN MIT  
KLOSTERANLAGE, ANNENKA-  
PELLE MIT WAPPENFENSTER

Das Fenster der Annenkapelle (sIX) wurde 1897/98 mit den Wappen der Förderer (33 Felder) der damaligen Domrestaurierung versehen. Wegen stilistischer Fehler in der heraldischen Darstellung musste das gesamte Fenster nur wenige Jahre später, 1906, von der Glaswerkstatt Linnemann durch ein neues ersetzt werden. Im Krieg wurde das Farbglassfenster schwer beschädigt und konnte nur notdürftig durch Blankverglasung ersetzt werden. In Teilen erhaltene Wappenscheiben wurden im Prignitz-Museum aufbewahrt und restauriert. Unter Verwendung dieser historischen Scheiben entstand ein neues Fensterbild, bei der an die Stelle fehlender Wappenfelder strukturierte Glasfelder in spezieller

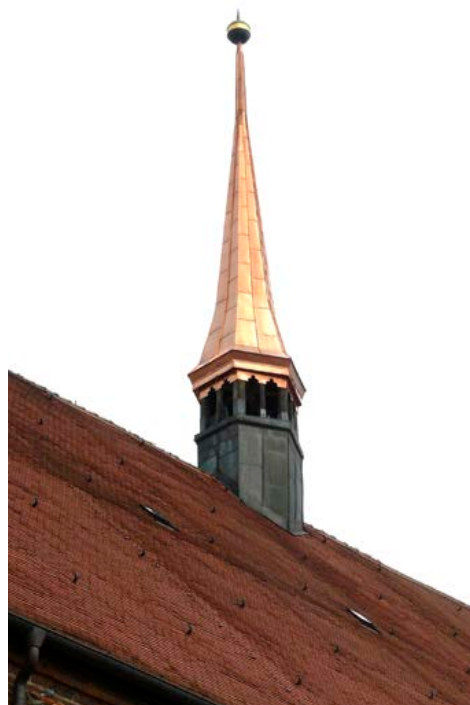
**HANSESTADT STENDAL, ST.  
MARIEN, RESTAURIERTER  
DACHREITER**

Spätgotische Backsteinhallenkirche mit reicher Ausstattung; Wiederaufsetzen des restaurierten Dachreiters auf dem Hauptdach; Gildeschränk: fachliche Unterstützung und Beratung bei der Konservierung und Restaurierung der bemalten Türen und der Nische in der Außenwand des Südseitschiffs; noch zu seinen Lebzeiten im Jahr 1602 gab der Stendaler Kaufmann und Rats Herr Bartholomäus Schönebeck bei dem Magdeburger Bildhauer Hans Klintzsch seinen „Leichenstein“ in Auftrag, das kunstvoll gestaltete Hängeepitaph im Stil der Spätrenaissance weist akute Schäden auf; in einer durch das LDA betreuten Abschlussarbeit

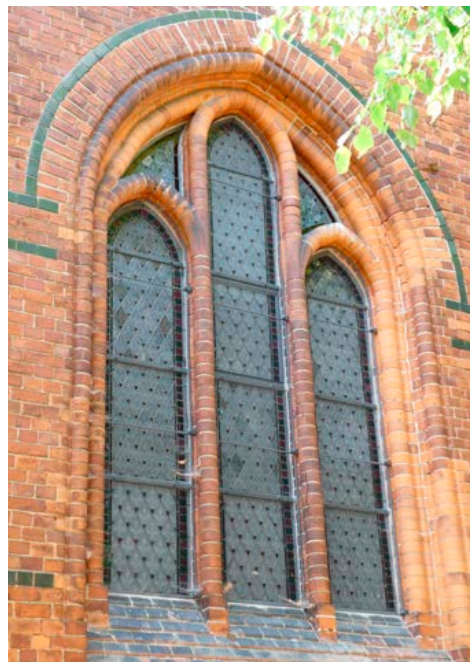
LUTHERSTADT WITTENBERG,  
OT STRACH, KIRCHE, FENSTER  
MIT REKONSTRUIERTEN FEHL-  
STELLEN

Die Bleiglasfenster mit Rautenverglasung in Querhaus und Schiff stammen von der Naumburger Werkstatt Wilhelm Franke. Deren ornamentale Gestaltung wurde im Siebdruckverfahren hergestellt. Teilweise waren die Gläser zerstört, unsachgemäß ausgebessert oder nahezu ausgeblieben. Die Rekonstruktion der Fehlstellen erfolgte entsprechend des originalen Bestandes in Drucktechnik. Vorerst konnte nur ein Teil des Ensembles restauriert werden.

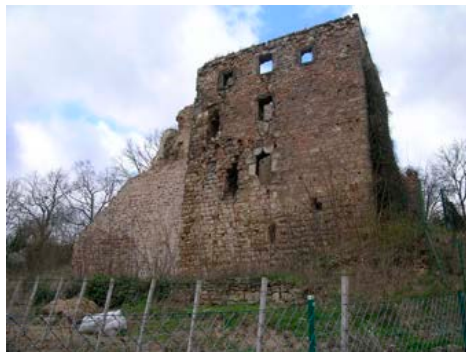
NEBRA, BURGENLANDKREIS, BURGRUINE

Denkmalfachliche Abstimmungen im Zuge materialtechnischer Voruntersuchungen des Natursteinmauerwerks im Vorfeld zwingend notwendiger konstruktiv-statischer Sicherungsarbeiten; Begleitung einer Abschlussarbeit der FH Erfurt

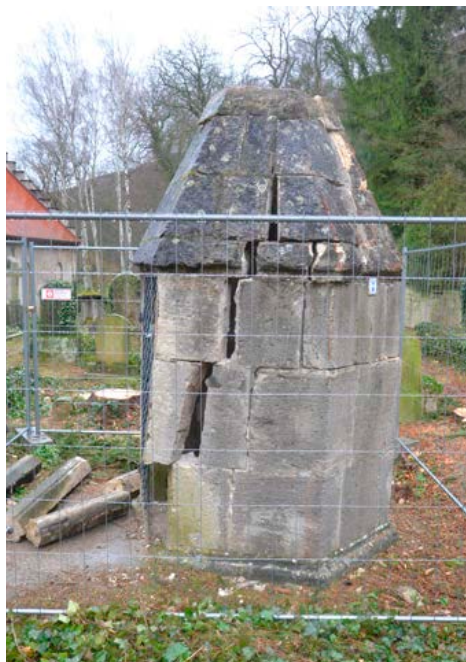
NAUMBURG, OT SCHULPFORTE, BURGENLANDKREIS, LANDESSCHULE PFORTA, FRIEDHOF, SOG. TOTENLEUCHTE

Friedhof, sog. Totenleuchte (13. Jh.): fachliche Begleitung der Planungen zur baulichen Sicherung und zum kontrollierten Ab- und Wiederaufbau der bei einem Sturmschaden konstruktiv schwer geschädigten mittelalterlichen Totenleuchte, bauhistorische und fachrestauratorische Dokumentationen, Beginn der Arbeiten und Neuerrichtung des Sockelbaus

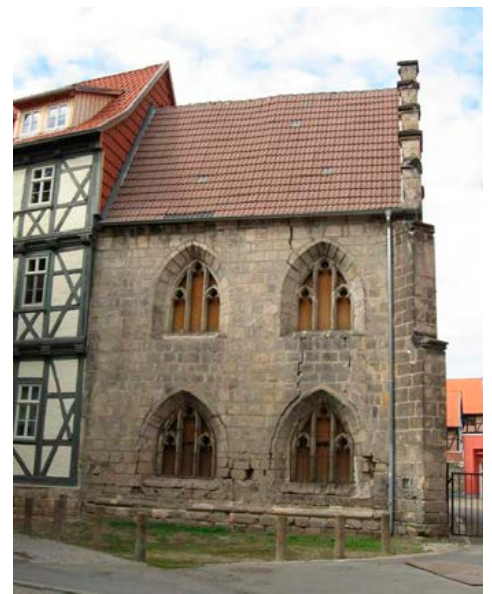
QUEDLINBURG, LKR. HARZ,  
FRANZISKANERKAPELLE  
SCHULSTRASSE 1A

Außenbau: nach der 2015/16 erfolgten Planung zur statisch konstruktiven Sicherung und Instandsetzung und dem Ausbau mit kultureller Zweckbestimmung zur Nutzung durch die Bosse-Schule erfolgte 2018 die konstruktive Instandsetzung des zweigeschossigen kreuzrippen- bzw. gratgewölbten mittelalterlichen Sakralbaus im Bereich des Quadermauerwerks, der Gewölbe und des Dachwerkes. Dabei musste der mittlere stark gerissene und schräg stehende Mauerwerkspfeiler der Südwand vollständig abgetragen und neu mit Stahlbeton-Pfostenkern aufgeführt werden. Die zusätzliche Kernverstärkung ergab sich aus der Notwendigkeit, die nur auf Haftreibung eingebauten Gewölbekappen statisch auflagern zu können; in den anderen Wandbereichen wurden zusätzliche Konsolanker eingebaut. Die dreibahnigen Maßwerkfenster erhalten wieder eine traditionelle Rauten-Bleiverglasung; eine Reparatur des Dachwerkes und Neueindeckung erfolgt mittels altdeutscher Schieferdeckung. Das Ziel für 2019 besteht im Einbau einer Übergangsbrücke in Stahlkonstruktion zwischen Bosse-Schule und Kapelle zur Erschließung des OG und einem weiteren Innenausbau.

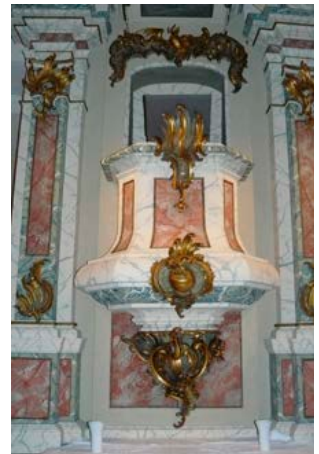
Beendigung der restauratorischen Instandsetzung des Kanzelaltars

SCHKOPAU, OT WESSMAR, SAALEKREIS, KIRCHE, RESTAURIERTER KANZELALTAR

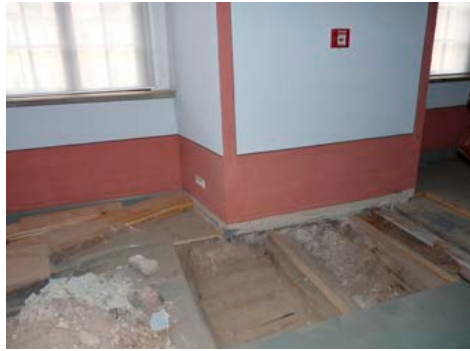
ZEITZ, BURGENLANDKREIS,  
SCHLOSS MORITZBURG, FUSS-  
BODENSANIERUNG IM NORD-  
FLÜGEL, 2. OG

Nach Zerstörung der mittelalterlichen Burg im Dreißigjährigen Krieg erfolgte 1657–1678 der Wiederaufbau als dreiflügelige Schlossanlage unter Herzog Moritz durch Moritz Richter d. Ä. und d. J. Geplant ist die Sanierung des Fußbodens im Nordflügel, II. OG. Da die Decke im I. OG nicht beschädigt werden soll, können die Arbeiten nur von oben durchgeführt werden.

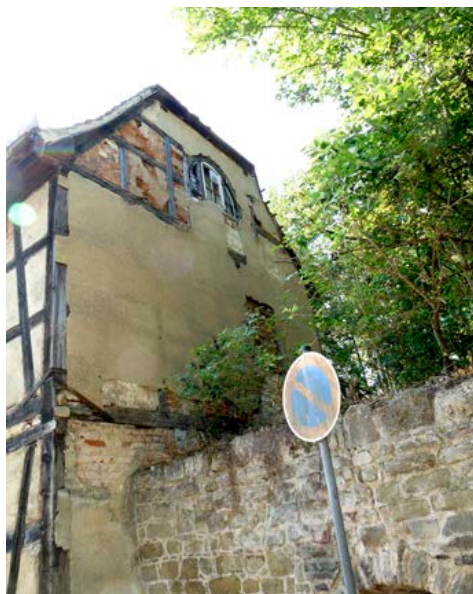
Dreieinhalbgeschossiger Bau in spätklassizistischen Formen in städtebaulich wichtiger Lage am ehem. Wassertor, errichtet als Arbeiterlokal „Reichshalle“ und als Gründungsort der Ortsgruppe Zeitz der KPD im Jahre 1919 von stadthistorischer Bedeutung. Nachdem der Abbruch abgelehnt wurde, hat das Gebäude einen neuen Eigentümer gefunden, der es zu Wohnzwecken nutzen will.

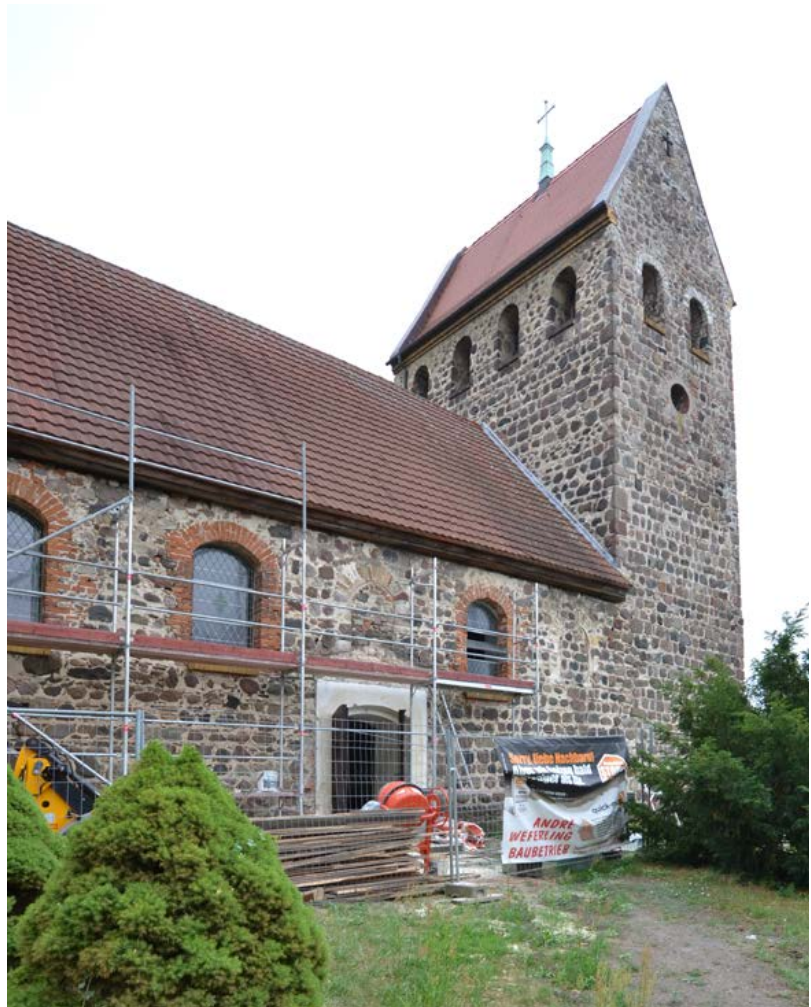
Im Zuge von Sanierungsmaßnahmen musste das gesamte Dach der Feldsteinkirche neu aufgeschlagen werden. Dendrochronologische und gefügekundliche Untersuchungen erbrachten für den bis dato noch bestehenden Dachstuhl des Schiffes einen Aufschlag im Jahr 1179, womit er zu den ältesten erhaltenen in Sachsen-Anhalt zählt. Die zehn Gebinde umfassende Kehlbalkenkonstruktion mit Schrägstreben überdauerte die Zeit, weil sie über die Jahrhunderte immer wieder konstruktiv unterstützt worden ist,

so zum Beispiel 1677(d) mit der Einfügung eines stehenden Stuhles und Verdoppelung der Sparrenlagen oder im 19. Jh. mit Einhängung eines Sprengwerkes. Insgesamt fünf Gebinde der alten Konstruktion konnten als Zeugen der hohen Zimmermannskunst jener Zeit in den neuen Dachstuhl integriert werden.
