Berichte zur
Denkmalpflege
2019

Berichte zur Denkmalpflege 2019

Initiativen, Untersuchungen und Maßnahmen
an Bau- und Kunstdenkmälern mit fachwissen-
schaftlicher Begleitung durch das Landesamt für
Denkmalpflege und Archäologie Sachsen-Anhalt,
Abt. Bau- und Kunstdenkmalpflege

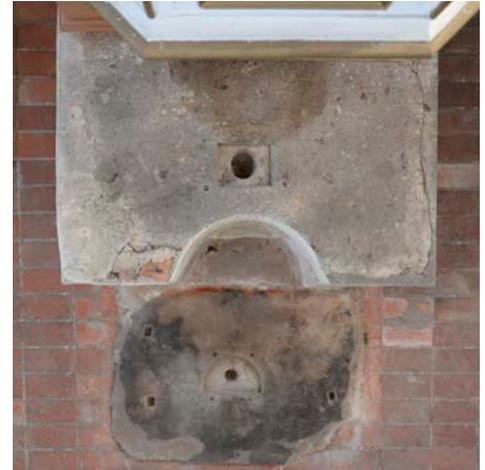
RECHTS:
ARNSTEIN, OT QUENSTEDT, LKR. MANSFELD-SÜDHARZ, ST. BONIFATIUS, ALTAR

geln seit jeher die Fantasie der Besucher; sie werden derzeit unter fachlicher Aufsicht des LDA restauriert. Darüber hinaus kursieren groteske Spekulationen über den steinernen Altar der Kirche, bei dem es sich – bedingt durch seinen konchenartigen Rücksprung – noch um einen germanischen Ritual- und Opferplatz handeln soll. Eine kleine Untersuchung ergab jedoch eindeutig die sekundäre Verwendung zweier vorreformatorischer Altarplatten (mit Sepulchrum) als Mensa bzw. Antritt für den heutigen Altaraufbau. Für die Schaffung der Rundung, die womöglich dem Pfarrer das nähere Herantreten ermöglichen sollte, wurde die obere Mensa abgearbeitet.

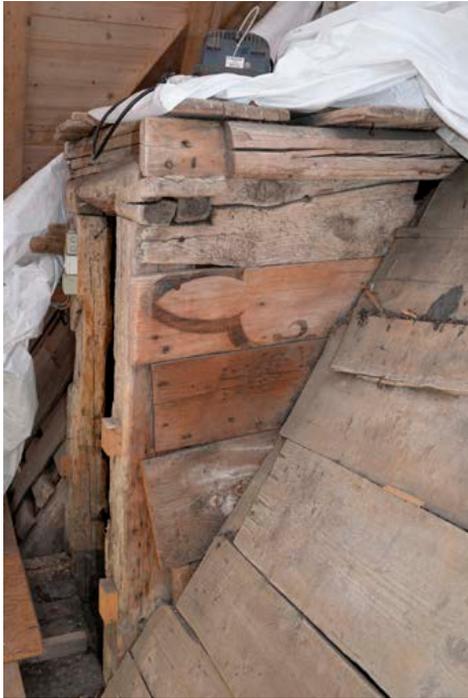
ASCHERSLEBEN, SALZLANDKREIS, STEPHANIKIRCHHOF 1, ST. STEPHANI, DACHGAUPE ÜBER DEM MITTELBAU DES WESTTURMS

Da das Brett einerseits ohne Beschädigung nicht aus dem Verbau gelöst, andererseits aufgrund der geringen Materialstärke auch nicht gebohrt werden konnte, erfolgte die dendrochronologische Analyse mittels Fotografie. Dazu wurde eine Stirnseite mit Schleifpapier 400er Korngröße geglättet und anschließend mit Kreide berieben, um die Jahrringe deutlich hervortreten zu lassen. Ein hochauflösendes verzerrungsfreies Foto mit Maßstab erlaubte die Datierung des Holzes in das frühe 14. Jh. (nach 1317). Diesem zeitlichen Horizont entspricht die aufgetragene Malerei in Form eines lanzettförmigen Kleeblattbogens. Woher das Brett im Kirchenbau ursprünglich stammt, konnte bislang nicht geklärt werden.

Deckung eröffneten die Möglichkeit einer dendrochronologischen Untersuchung eines sekundär verbauten Brettes mit spätmittelalterlicher Bemalung an einer Dachgaupe über dem Mittelbau des Westturms.

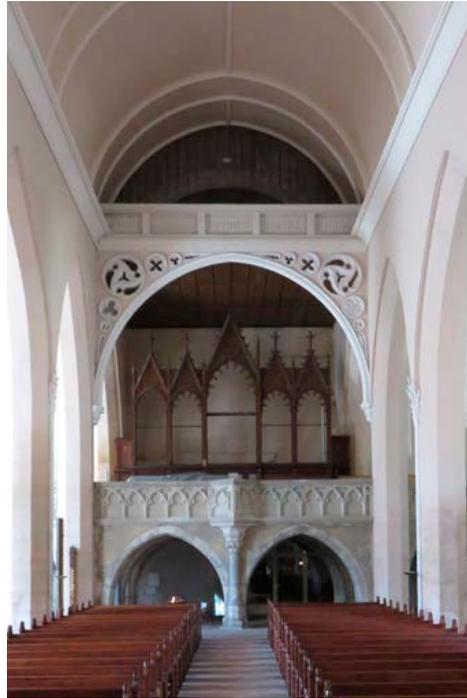
BERNBURG (SAALE), SALZ-
LANDKREIS, ALTSTÄDTER
KIRCHHOF, ST. MARIEN, ORGEL-
PROSPEKT

ter dem Orgelprospekt einen begehbaren Raum herzustellen, um Besuchern die Funktionsweise einer Orgel bei Führungen zu veranschaulichen (»Erlebnisorgel«).

Gestalt ihres feingliedrigen Orgelprospekts Zeugnis der Kirchenrenovierung der 1870er Jahre, welche die Gestalt des Kirchenraums bis heute prägt. Neu ist das Vorhaben, hin-

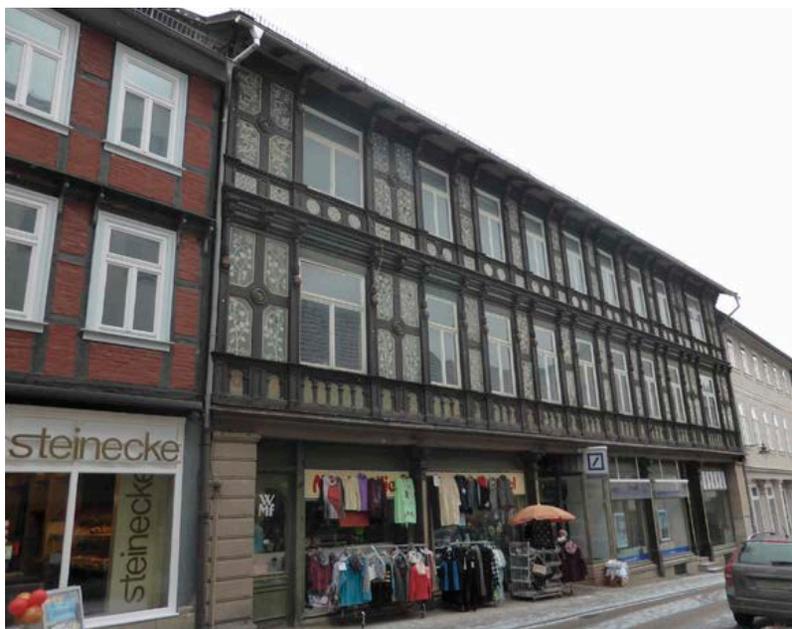
BLANKENBURG (HARZ), LKR.
HARZ, PETERSILIENSTRASSE 1

Ein im Denkmalsbereich leerstehendes Haus konnte durch privaten Erwerb und geplante Sanierung vor dem drohenden Einsturz gerettet werden. Das Gebäude wurde einer gefügekundlichen und dendrochronologischen Untersuchung unterzogen. Im Er-

gebnis stellte sich heraus, dass bedeutende Teile des kleinen Handwerkerhauses noch aus dem 17. Jh. stammen (1697/98[d]). Offensichtlich handelt es sich dabei um eines der wenigen Gebäude Blankenburgs, das bei dem verheerenden Stadtbrand 1744 nicht den Flammen zum Opfer gefallen ist.

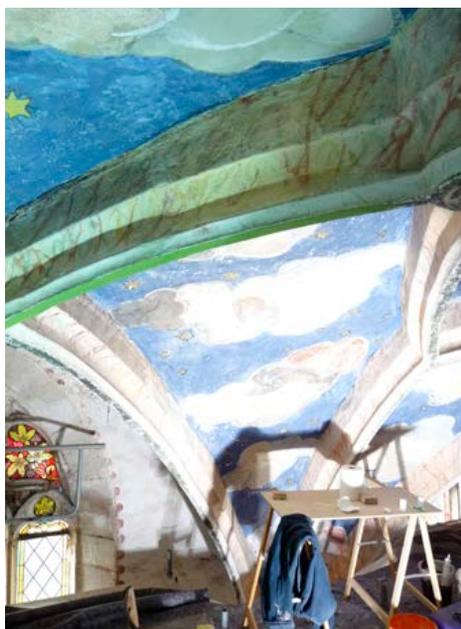
ELSTERAUE, OT PROFEN, BURGENLANDKREIS, SCHULPLATZ 2, CHORGEWÖLBEDECKE DER KIRCHE

Da ohnehin ein Gerüst steht, wird auf der Grundlage eines restauratorischen Gutachtens auch die um 1911 entstandene, einen Wolkenhimmel darstellende Übermalung einer älteren Fassung der Chorgewölbedecke restauriert. Die Maßnahme wird begleitet durch die Restauratoren des LDA.

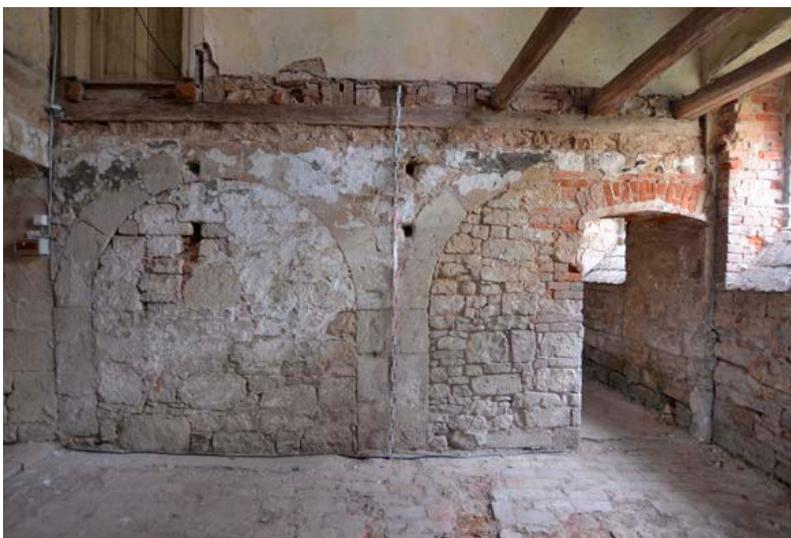
FREYBURG (UNSTRUT), OT ZSCHEIPLITZ, BURGENLAND-KREIS, KLOSTER, KAPELLENANBAU

Ehem. Klosterkirche, Kapellenanbau (13. Jh.): An die Nordwand des Schiffes der ehem. Klosterkirche St. Bonifatius in

Zscheiplitz gelehnt, befindet sich ein kleiner Saalraum mit halbrund schließender Apsis. Sowohl Grund- und Aufriss als auch die in der Apsiswand eingefügten Sakraments- und Kredenznischen lassen den liturgischen Charakter und damit die einstige Funktion als Kapelle zweifelsfrei erkennen. Im Vorfeld der geplanten Sanierung des Sakralraumes fanden bauhistorische Dokumentationen und Untersuchungen statt. Nach Ausweis des Formenapparates (dreieckige Spitzgiebel) sowie der gleichzeitigen Verwendung von Rund- und Spitz-

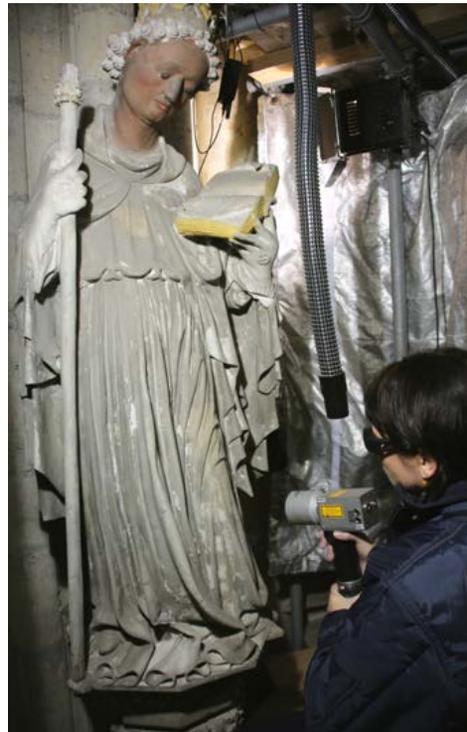
HALBERSTADT, LKR. HARZ, DOM
ST. STEPHANUS UND SIXTUS,
PFEILERFIGUR

Die vierzehn Pfeilerfiguren (1425–1475) im Chor des Domes weisen eine farbige Fassung auf, deren Bestand bislang unerforscht war. Bei näherer Betrachtung zeigten sich gravierende Fassungsschäden sowie eine extreme Verschmutzung der Oberflächen. Nach eingehender restauratorischer Untersuchung des Fassungsbestandes konnte die konservatorische Sicherung des Figurenbestandes im Rahmen des durch die DBU geförderten und auf mehrere Jahre hin angelegte Forschungsprojekt weitergeführt werden.

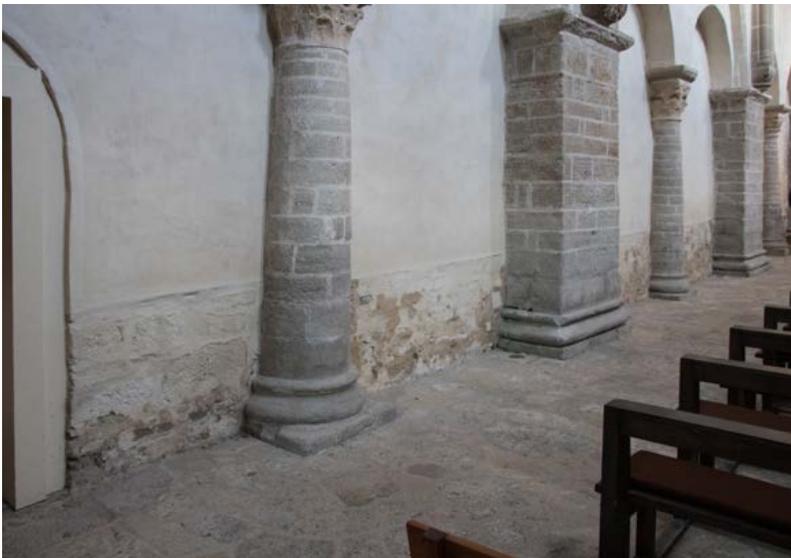
In der Umgebung der bekanntlich seit Jahrzehnten teilweise durch Vernässung stark gefährdeten Klosterkirche führte das Institut für Angewandte Geologie der MLU Halle-Wittenberg Baugrunduntersuchungen zur Ermittlung der hydrogeologischen Verhältnisse durch. Die Resultate dieser Forschungen werden zusammen mit den Ergebnissen der durch das IDK durchgeführten Untersuchungen am Mauerwerk der Kirche die Grundlage eines Sanierungskonzeptes bilden. Ziel ist die substanzschonende Min-

derung der Feuchtigkeitszuflüsse. Empfindliche Ausstattungsstücke werden ebenfalls untersucht und gegebenenfalls restauratorisch versorgt.

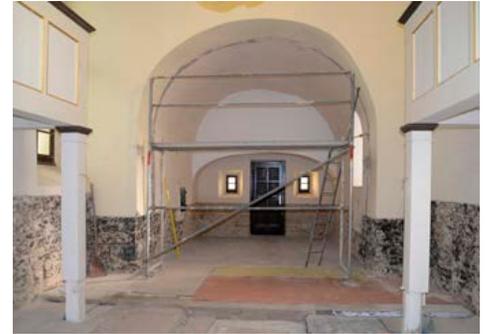
**KRETZSCHAU, OT KIRCHSTEITZ,
BURGENLANDKREIS, DORFKIR-
CHE, AUSSEN- UND INNENAN-
SICHT**

Kern auf das 12./13. Jh. zurückgehendes, sich heute als typischer Chorturm präsentierendes Bauwerk. Im Zuge von Umgestaltungsmaßnahmen und Trockenlegungsarbeiten wurde im Inneren u. a. der schadhafte Wandputz im Sockelbereich entfernt. Die Dokumentation der Befunde in Verbindung mit einer bauhistorischen Gesamtschau förderte neue und höchst spannende Erkenntnisse zur Baugeschichte der kleinen Dorfkirche zutage. Demnach war sie anfangs gar nicht als Chorturmkirche errichtet worden, sondern verfügte über einen klassischen

Westturm in Schiffsbreite. Dieser Turm wurde vermutlich in barocker Zeit bis auf die Höhe der Schiffstraupe abgetragen und die Kirche durch eine Aufstockung in Stein und Fachwerk über dem eingezogenen Ostteil erst zur Chorturmkirche adaptiert. Vom Westturm verblieb nur der Stumpf, der heute als westlicher Eingangs- bzw. Vorraum in das Kirchenschiff wahrgenommen wird.

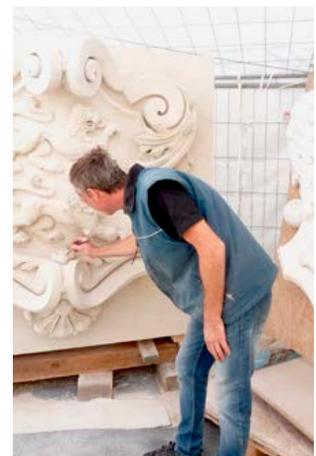
Die mehrere Jahre andauernde Grundinstandsetzung an der Brückenkonstruktion über elf Joche hinweg erfordert tiefgreifende Sicherungsarbeiten am Bestandsmauerwerk. Neben der Ertüchtigung der Brückenpfeiler wird das Mauerwerk der Brückenbögen saniert, architektonische Gestaltungselemente aus Sandstein unter enger Begleitung durch das LDA konserviert und restauriert. Bildhauerische Rekonstruktion des durch Kriegseinwirkungen

**MAGDEBURG, ANNA-EBERT-
BRÜCKE, REKONSTRUKTION
DES WAPPENS VON SCHLESWIG**

stark geschädigten Reliefsteins mit dem Wappen von Schleswig

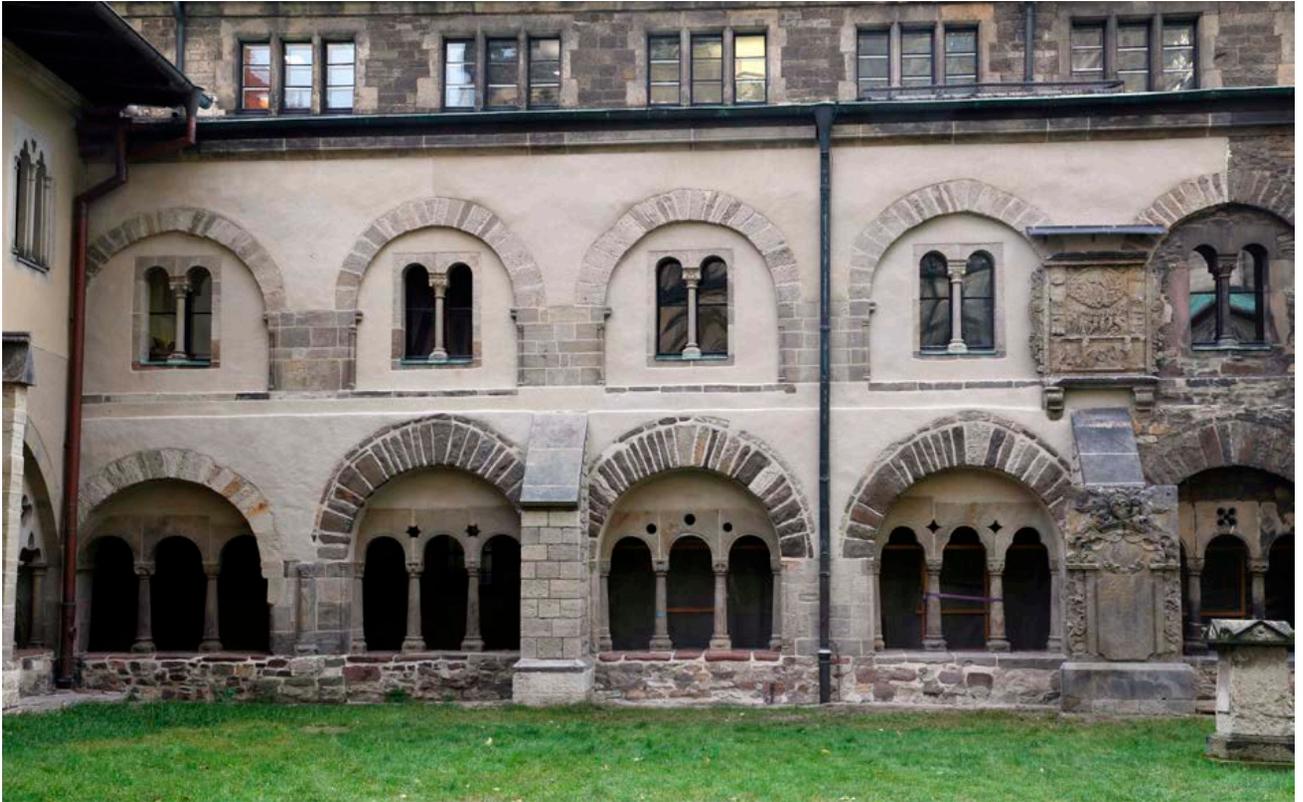
MAGDEBURG, DOM ST. MAURITIUS UND KATHARINA, NORDWAND DES KLAUSURSÜDFLÜGELS WÄHREND RESTAURIERUNG (OBEN) UND MUSTERACHSE AM OSTCHOR (UNTEN)

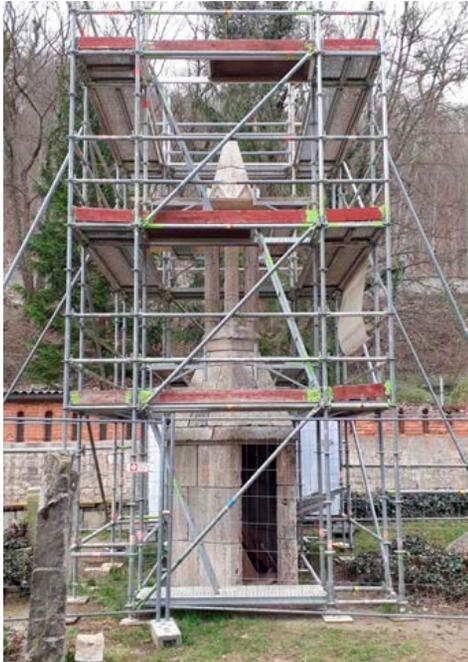
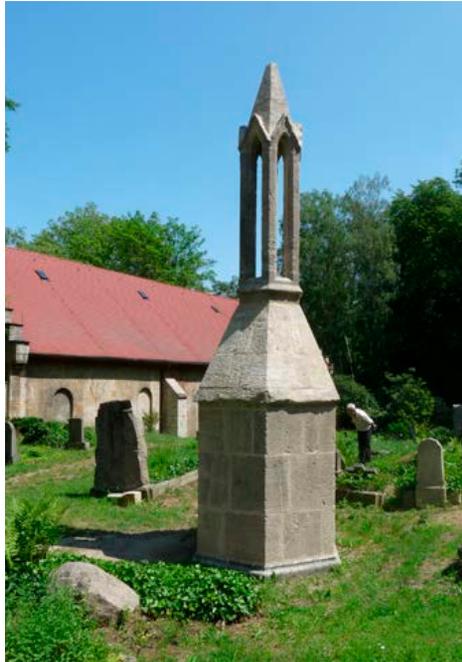
NAUMBURG, OT SCHULPFORTE, BURGENLANDKREIS, LANDESSCHULE PFORTA, FRIEDHOF, SOG. TOTENLEUCHE WÄHREND UND NACH SICHERUNG

Friedhof, sog. Totenleuchte (13. Jh.): fachliche Begleitung der Planungen zur baulichen Sicherung und zum kontrollierten Ab- und Wiederaufbau der bei einem Sturmschaden konstruktiv schwer geschädigten mittelalterlichen Totenleuchte, bauhistorische und fachrestauratorische Dokumentation sowie Neuerrichtung der Laterne mit innerer konstruktiver Verstärkung, Neuverfugung, Abschluss der Arbeiten

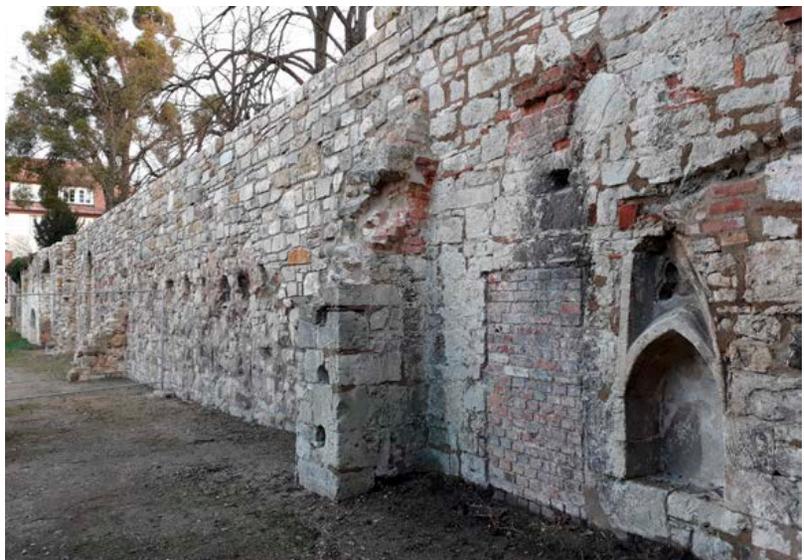
**NIENBURG (SAALE), OT
NEUGATTERSLEBEN, SALZ-
LANDKREIS, SCHLOSSPARK,
PROBEFLÄCHEN FÜR DIE BRÜ-
CKENSANIERUNG**

men zur Beseitigung der Hochwasserschäden an den drei parkseitigen Brückenbauten (1906) wurden beispielhafte Probeflächen als Bearbeitungsgrundlage zur Brückensanierung angelegt.

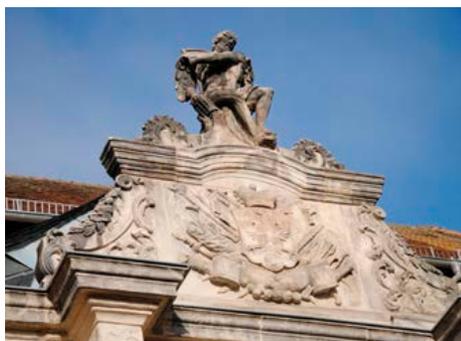
**OEBISFELDE-WEFERLINGEN, OT
WEFERLINGEN, LKR. BÖRDE,
KIRCHPLATZ 7, GRABKAPELLE
KULMBACH-BAYREUTH, GIEBEL-
BEKRÖNUNG (VGL. AUCH FOL-
GENDE SEITE)**

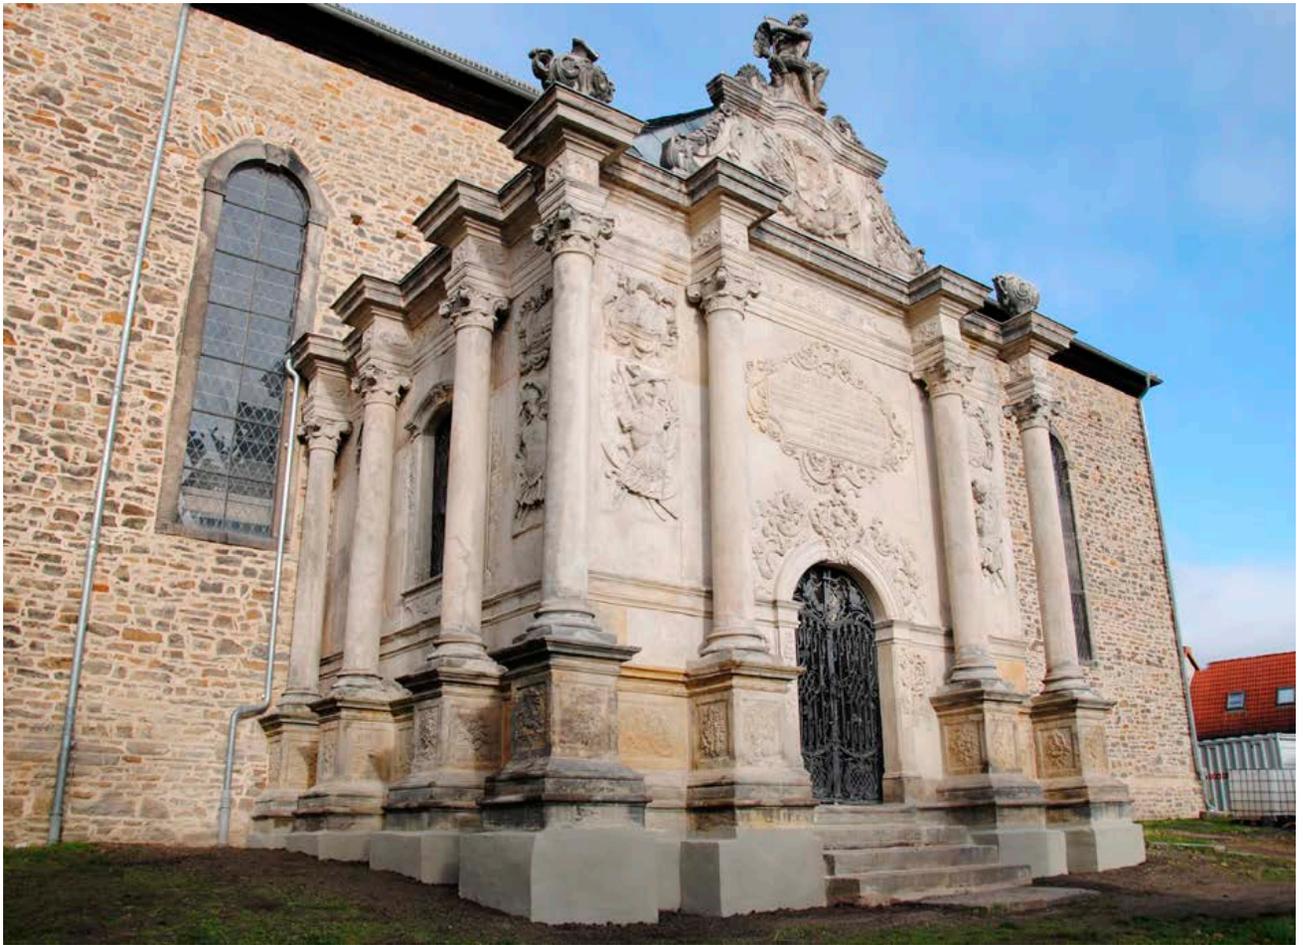
OEBISFELDE-WEFERLINGEN, OT
WEFERLINGEN, LKR. BÖRDE,
KIRCHPLATZ 7, GRABKAPELLE
KULMBACH-BAYREUTH AN ST.
LAMBERTI NACH SICHERUNG

rung des hochrangigen Kulturdenkmals
realisiert werden. Die Dachkonstruktion
wurde ertüchtigt bzw. neu eingedeckt, die
schmuckvolle Natursteinfassade gereinigt
und konservatorisch gesichert, die angren-
zenden Wände der Kirche verfugt.

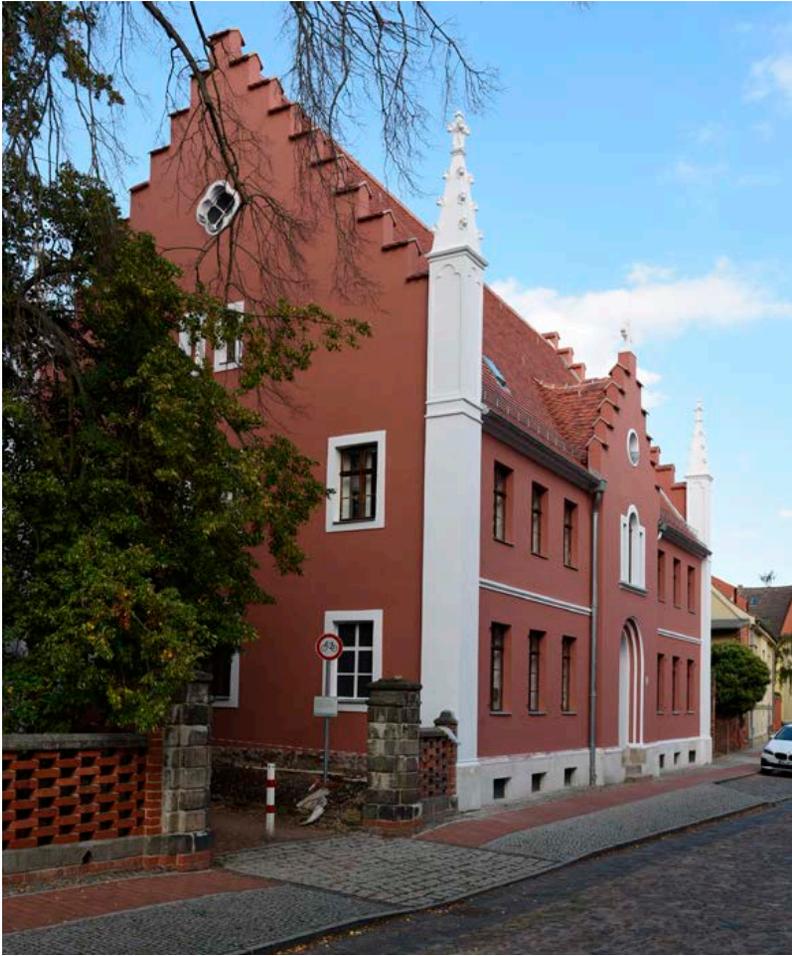
ORANIENBAUM-WÖRLITZ, OT
WÖRLITZ, LKR. WITTENBERG,
KIRCHGASSE 34, PFARRHAUS/
EHM. PROBSTEI NACH FASSA-
DENSANIERUNG

nachgewiesen werden. Die ungewöhnliche
Zusammensetzung der Zuschlagstoffe des
Kalkmörtels, bestehend aus Steinkohle, Zie-
gelmehl, Schlacke und Sand, weisen auf den
für das Gartenreich typischen Besenstipp-
putz. Die farbliche Rekonstruktion folgte
dem Farbbefund, wobei der Glattputz der
1980er Jahre aus finanziellen Gründen be-
lassen werden musste.

Architekt F.W. von Erdmannsdorff; Befunduntersuchung im Außenbereich, Sanierung der Fassade nach Farbbefund. Während der Putzabnahme im Sockelbereich konnten geringe Reste des bauzeitlichen Putzbestandes mit Spuren roter Fassung

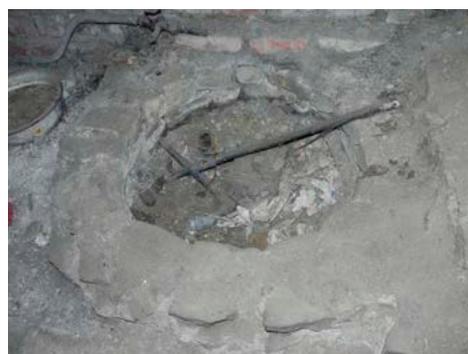
OSTERWIECK, LKR. HARZ, ROS-
MARIENSTRASSE 7-10, GAST-
HOF »TANNE«, VERFÜLLTER
HAUSBRUNNEN

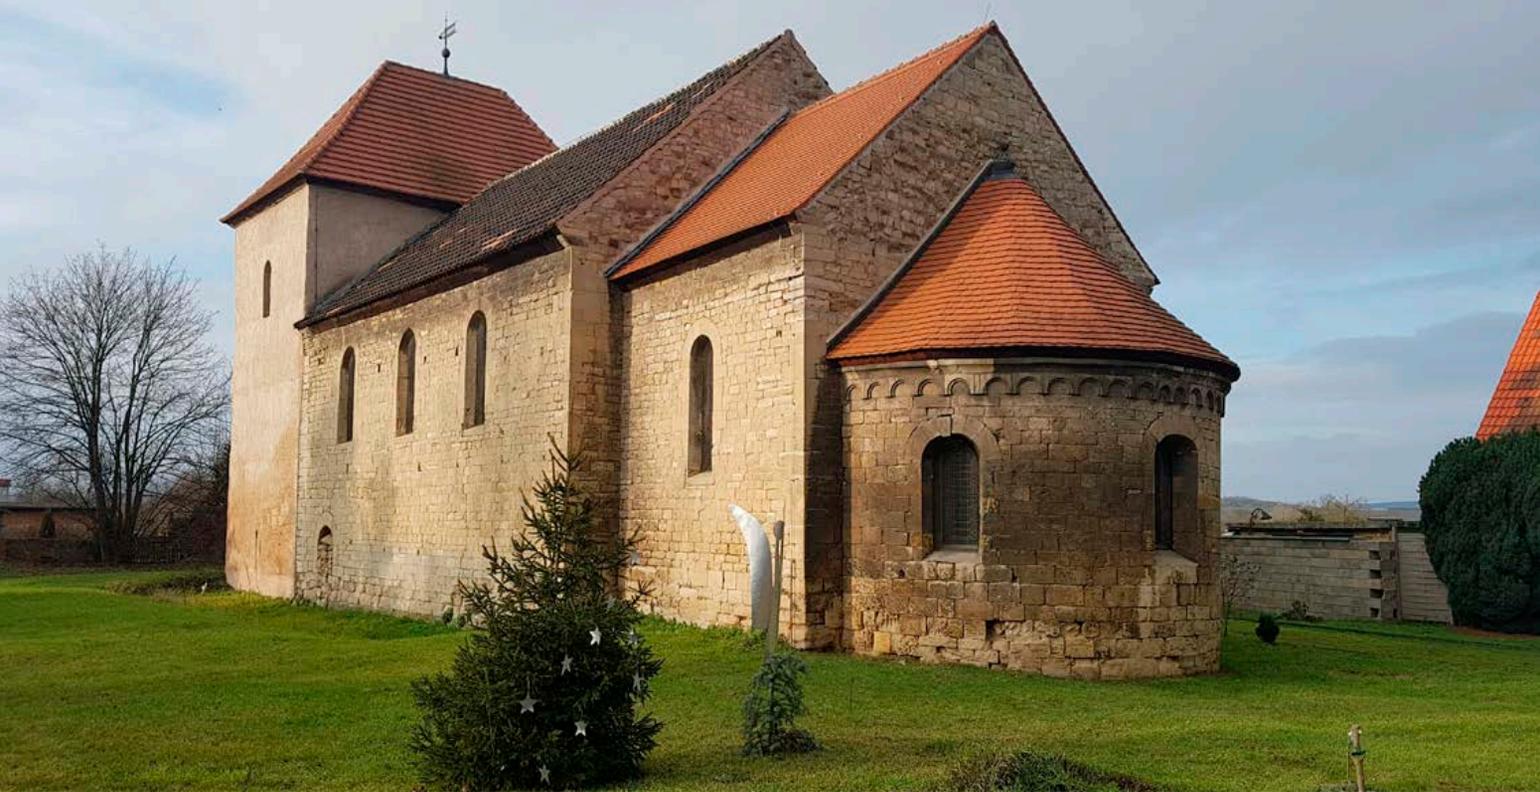
Im Jahre 2019 konnte die Sicherung der Westfassade bis auf Höhe der Glockenstube abgeschlossen werden. Nach Entfernung der als Notsicherung des unteren Abschnitts angebrachten Betonschale wurde die Außenschale des hochromanischen Mauerwerks instandgesetzt. Die Herausnahme und der

Neuersatz der Mauersteine waren nur teilweise notwendig, vor allem in den unteren Bereichen. Der von dem seit Jahrhunderten angewachsenen Erdreich verdeckte Sockel mit Platte und Schräge wurde freigelegt und dokumentiert. Nach den auch dort durchgeführten Sicherungsmaßnahmen wurde die Horizonthöhe wiederhergestellt.

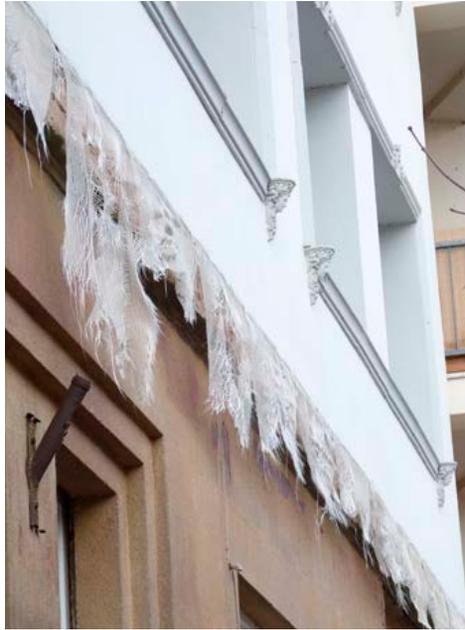
TEUCHERN, BURGENLAND-
KREIS, STRASSE DES FRIEDENS
35, FASSADE MIT HINZUGEFÜG-
TEN »HISTORISTISCHEN«
STUCKELEMENTEN

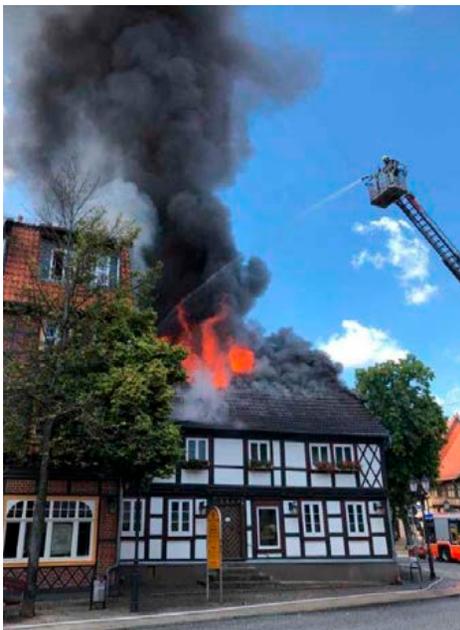
WERNIGERODE, LKR. HARZ, MARKTSTRASSE 10, BRAND DES FACHWERKHAUSES UND ZUSTAND DANACH

Nach schwerem Brandschaden wird das noch stehende Fachwerkgerüst in einen Neubau gleicher Form und Kubatur integriert werden, um das Altstadtgefüge optisch nicht zu schädigen.

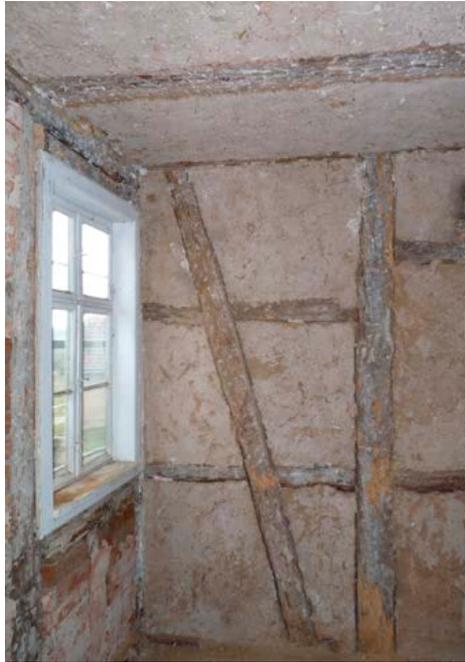
WETTERZEUBE, BURGENLAND-
KREIS, KALKSTRASSE 4, INNEN-
DÄMMUNG MIT LEHMBAUPLAT-
TEN

lenboden, die Innendämmung des EG und OG erfolgt mit Lehmbauplatten und einer Temperierung unter Putz.

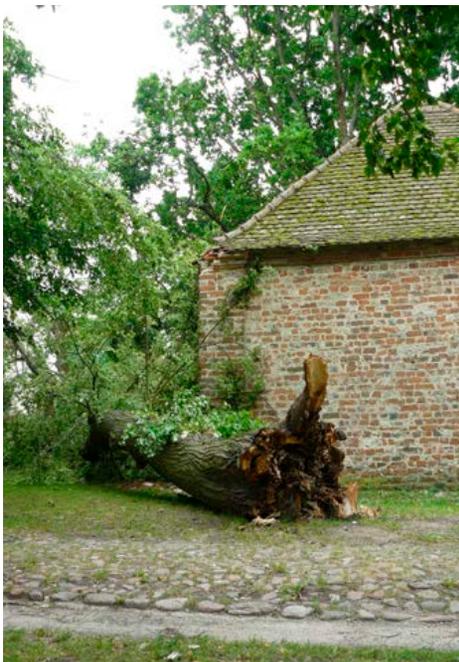
WUST-FISCHBECK, OT WUST, LKR. STENDAL, KATTEGRUFT MIT STURMSCHADEN

Beratung zur Notsicherung der barocken Gruft und Kranzgesimsreparatur nach Sturmschaden

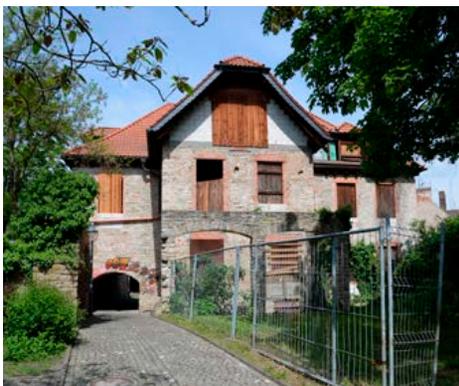
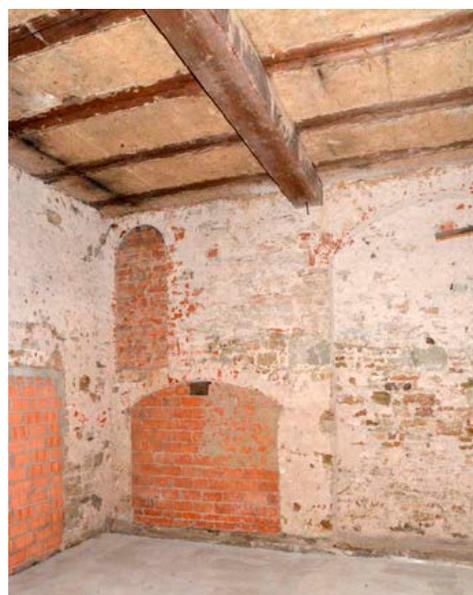
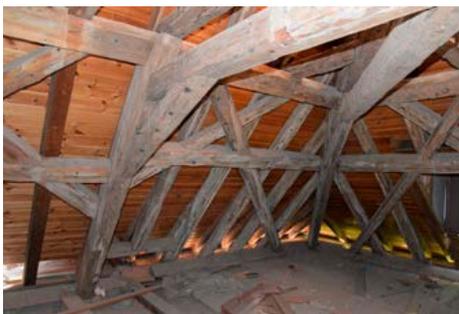
cken und den Ständern der Fachwerkwände ergaben eine einheitliche und offensichtlich sehr zügige Errichtung des Hauses im Jahre 1680. Interessanterweise wurde dabei der Bereich der anschließenden Stadtbefestigung integriert und auch vom Keller aus

ZEITZ, BURGENLANDKREIS, BRÜHL 23, PALAIS, MIT UNTERSUCHUNGEN AN DEN GESCHOSSDECKEN (GANZ LINKS) UND AM DACHWERK (UNTEN)

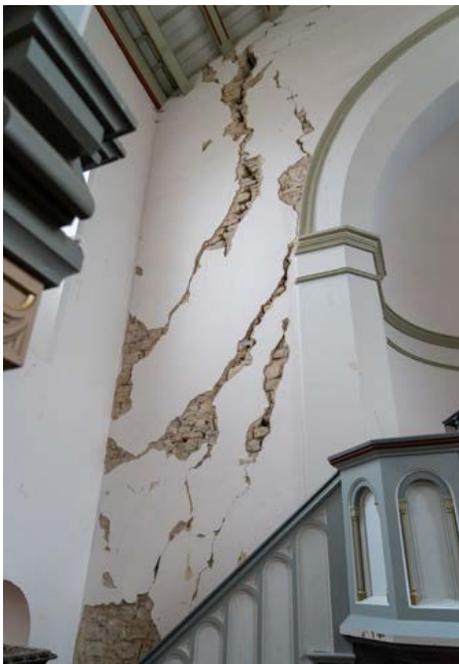
Die außergewöhnliche Trockenheit während der Sommer der Jahre 2018 und 2019 führte zu Veränderungen des Baugrunds unter mehreren Baudenkmalen. Besonders dramatisch ist der Zustand der Dorfkirche zu Druxberge. Hier rissen sämtliche Umfassungsmauern an zahlreichen Stellen so stark, dass die Kirche für die Nutzung gesperrt werden musste.

KLIMAVERÄNDERUNGEN AN BAUDENKMALEN:

OBEN:
DRUXBERGE, DORFKIRCHE,
RISSBILDUNG

An mehreren der genannten Gebäude wurden in Zusammenarbeit mit dem IDK Raumklimamessungen begonnen oder durch Anbringung zusätzlicher Messgeräte ausgeweitet. In einer vom IDK angeregten Kooperation mit dem Fachbereich Angewandte Geologie der MLU Halle-Wittenberg werden im Jahre 2020 Baugrunduntersuchungen an mehreren der genannten Baudenkmale im Rahmen von Qualifikationsarbeiten durchgeführt werden. Diese Untersuchungen sollen zu einem besseren Verständnis der Prozesse im Boden und an den Bauwerken, zu Möglichkeiten genauerer Risikoabwägung und im besten Falle zu umsetzbaren Bewältigungskonzepten führen.

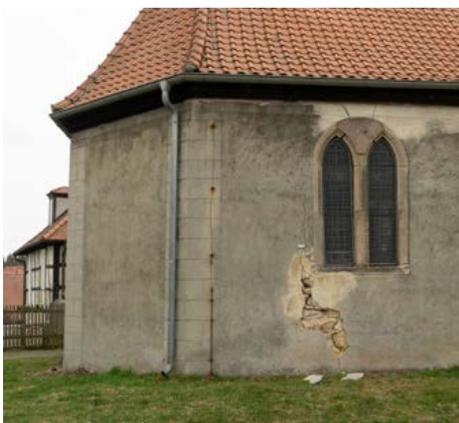
UNTEN:
DESSAU, GEORGENGARTEN,
SETZUNGSERSCHEINUNGEN
BZW. SCHRÄGSTELLUNG DES
BOGENS

bemerkenswert schräg stehende Bogen an der Ruinenbrücke weiter, auch hier vermutlich infolge von Baugrundveränderungen. Die veränderten Klimabedingungen führen oft auch zu Schäden an der Ausstattung, z.B. durch Abrisse und Verformungen im Zusammenhang mit Verschiebungen der Wände, aber auch durch trockenere Raumluft.

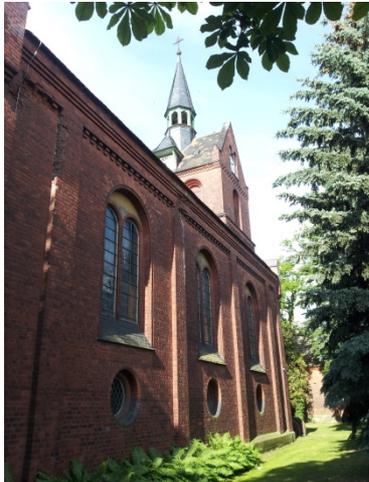
Dabrun, Dorfkirche

Dabrun, Dorfkirche: In Verbindung mit der Präsentation und Restaurierung eines Tafelbildes erfolgen im Kirchenschiff Raumklimauntersuchung.

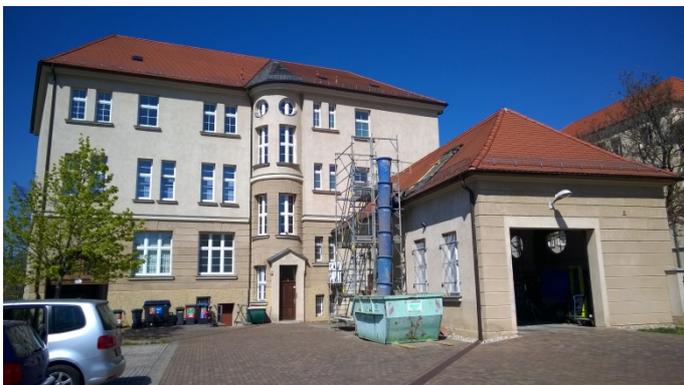
Dessau, Eichamt mit Waage-Halle (rechts im Bild)

Dessau, Eichamt, Waage-Halle: Im Rahmen der baulichen Instandsetzung der Waage-Halle erfolgten Feuchte- und Salzuntersuchungen.

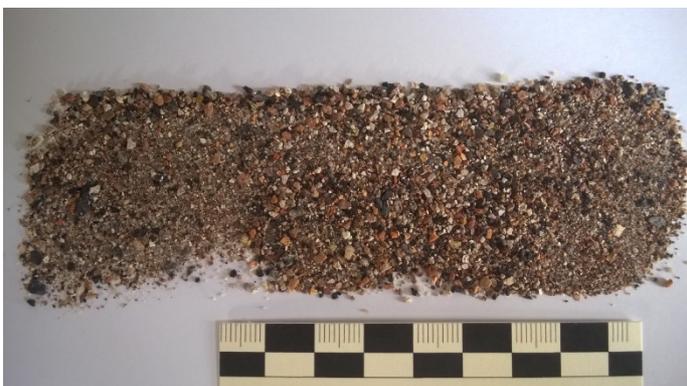
Zuschlag einer Mörtelprobe

Dessau, Historischer Friedhof, Erdmannsdorf-Portal: Im Vorfeld von Restaurierungsarbeiten erfolgten Mörteluntersuchungen im Bereich der Fassadengestaltung.

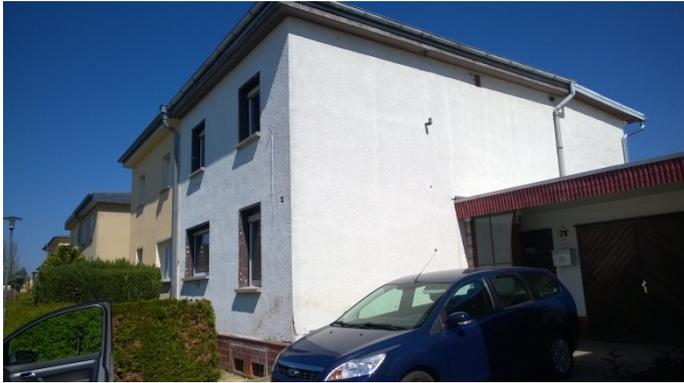
Dessau, Knarrberg-Siedlung, Wohnhausfassade

Dessau, Knarrberg-Siedlung, Wohnhausfassade: Feuchte- und Salzuntersuchungen zur Unterstützung der denkmalgerechten Fassadeninstandsetzung.

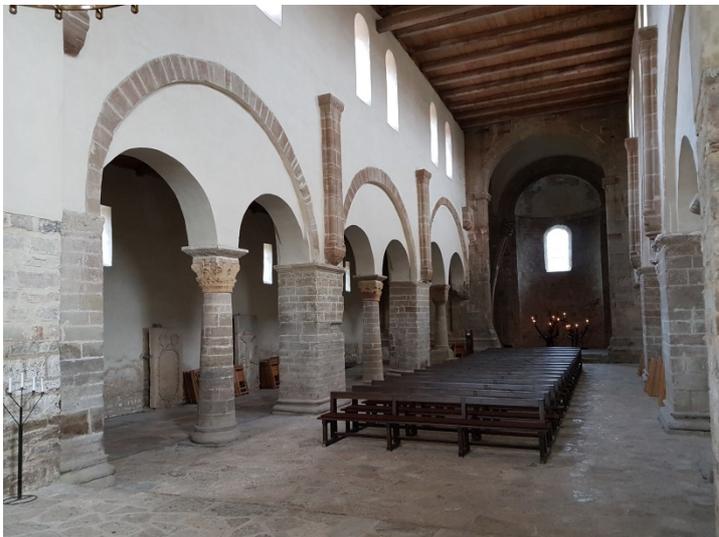
Drübeck, Klosterkirche, Kirchenschiff mit Blickrichtung nach Westen

Drübeck, Klosterkirche: Raumklimauntersuchungen zur Unterstützung der Bau- und Restaurierungsarbeiten.

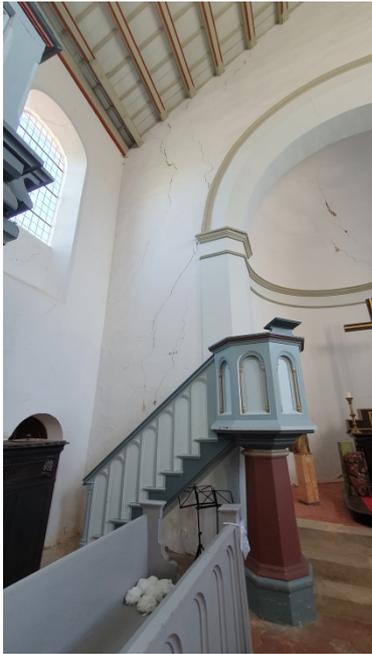
Druxberge, Kirchenschiff der Dorfkirche mit starkem Rissbildungen

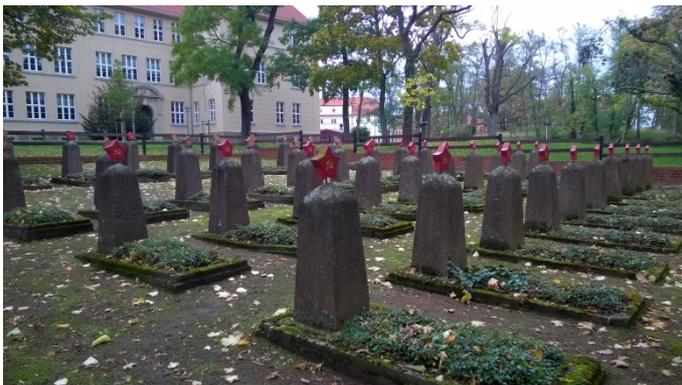
Eisleben, Ehrenfriedhof

Eisleben, Ehrenfriedhöfe: In den restaurierungsvorbereitenden Maßnahmen erfolgten Materialuntersuchungen an Kunststein.

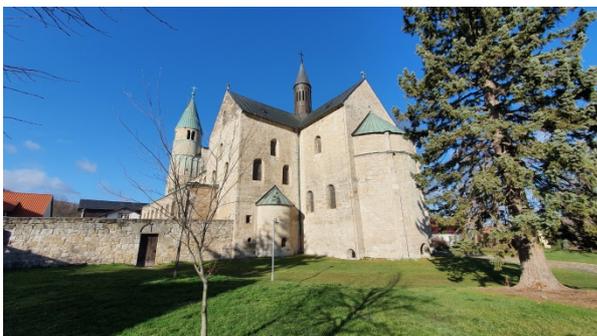
Gernrode, Stiftskirche, Ansicht von Südosten

Gernrode, Stiftskirche: Materialfeuchte- und Raumklimauntersuchungen im Umfeld des Heiligen Grabes sowie im Kirchenschiff

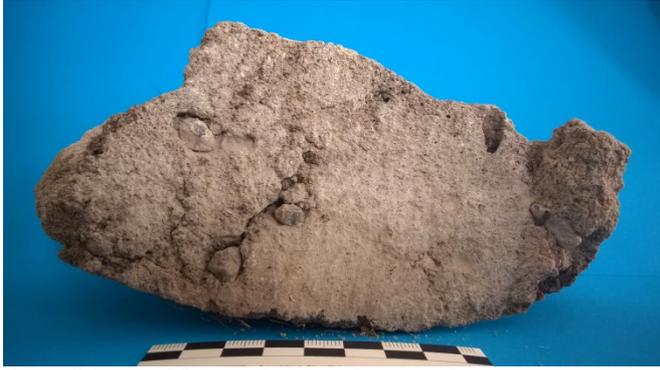
Kalkmörteloberfläche mit Kalksinterschicht

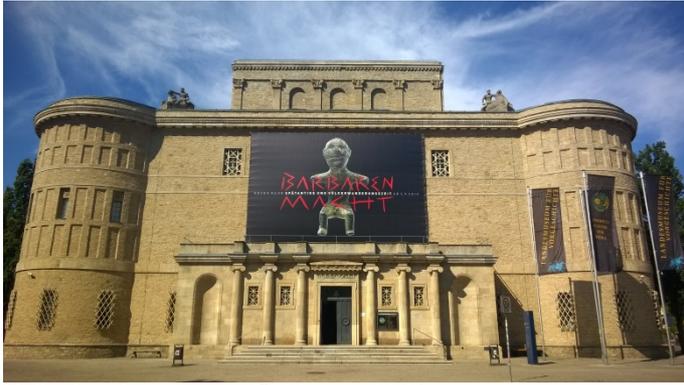
Halle, Landesmuseum für Vorgeschichte

Halle, Landesmuseum für Vorgeschichte, Portalbereich: Als Grundlage der Maßnahmenplanung erfolgten im Portalbereich Feuchte- und Salzuntersuchungen und Empfehlungen zum baulich-restauratorischen Vorgehen. Raumklimauntersuchungen in den **Werkstatträumen** sowie im **Depot der Baudenkmalpflege/Restaurierung**

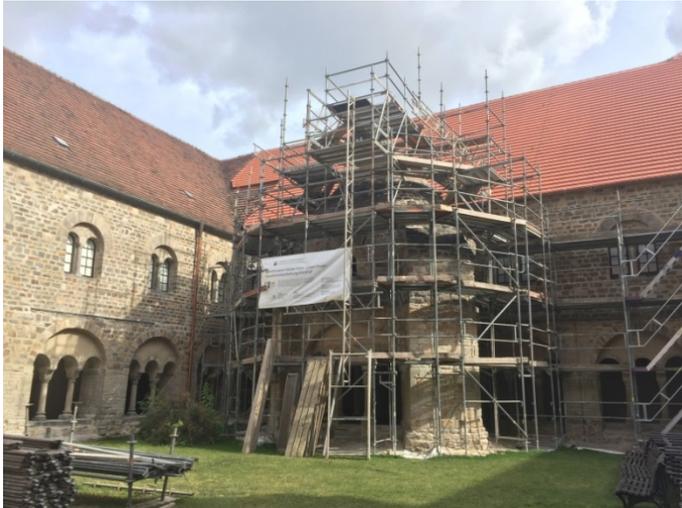
Magdeburg, Kloster Unser Lieben Frauen mit eingerüsteter Tonsur

Magdeburg, Kloster Unserer Lieben Frauen, Tonsur: Material-, Feuchte- und Salzuntersuchungen erfolgten im Gewölbebereich der Tonsur im Kloster Unserer Lieben Frauen. Die Voruntersuchungen waren Grundlage der Maßnahmenplanung.

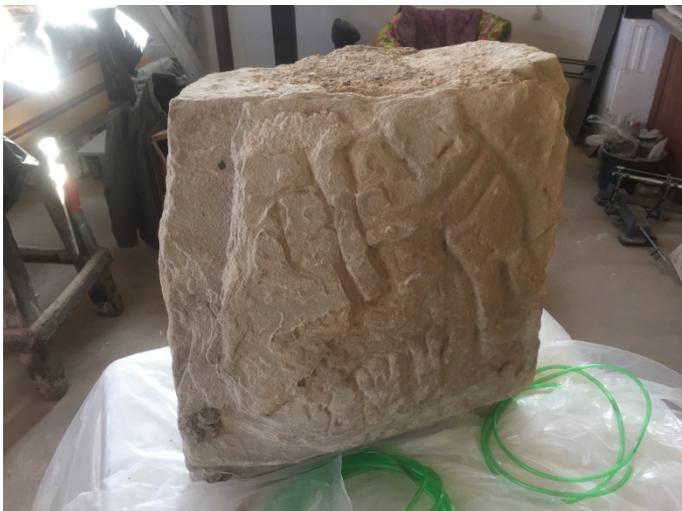
Quenstedt, St Bonifatius, Bildstein

Quenstedt, St. Bonifatius, Bildsteine: Im Rahmen der restauratorischen Arbeiten erfolgten Gesteinsansprache und begleitende Analytik.

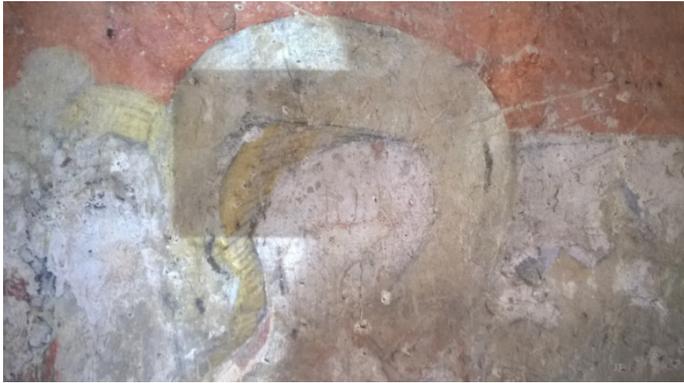
Quedlinburg, Ägidiikirche, südliches Seitenschiff, Ostwand, Wandmalerei, Detail

Quedlinburg, Ägidiikirche, Wandmalerei: Im Rahmen von Voruntersuchungen erfolgten Feuchte- Salz- und Mörtelanalysen. Diese bildeten die Grundlage für die Entwicklung eines Maßnahmenkonzepts zur Konservierung und Restaurierung im Zusammenhang mit der Masterthesis einer Studentin der HfBK Dresden.

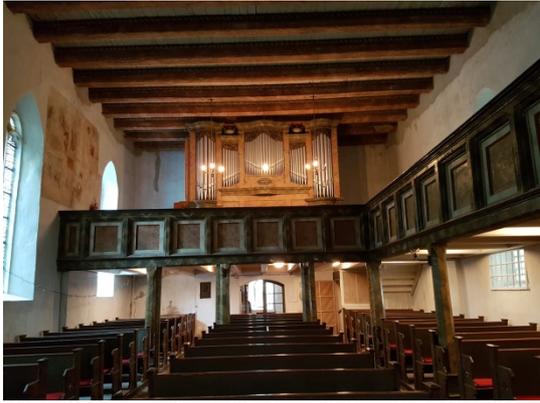
Wansleben am See, Kirche, Blick auf die Orgel

Wansleben am See, Kirche: Raumklimauntersuchungen in der Orgel der Kirche im Rahmen der Ursachenforschung zur Schimmelpyramatik
