# Berichte zur Denkmalpflege 2022

Initiativen, Untersuchungen und Maßnahmen  
an Bau- und Kunstdenkmälern mit fachwissen-  
schaftlicher Begleitung durch das Landesamt für  
Denkmalpflege und Archäologie Sachsen-Anhalt,  
Abt. Bau- und Kunstdenkmalpflege

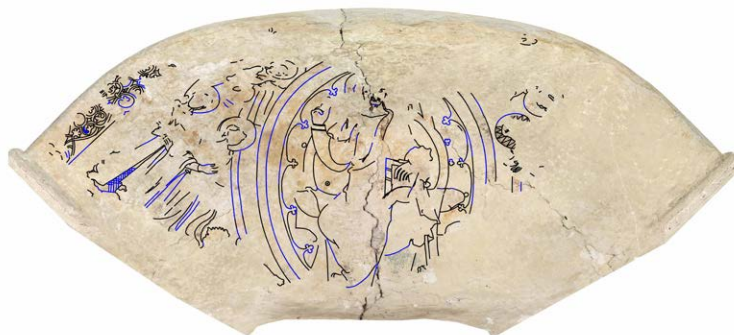
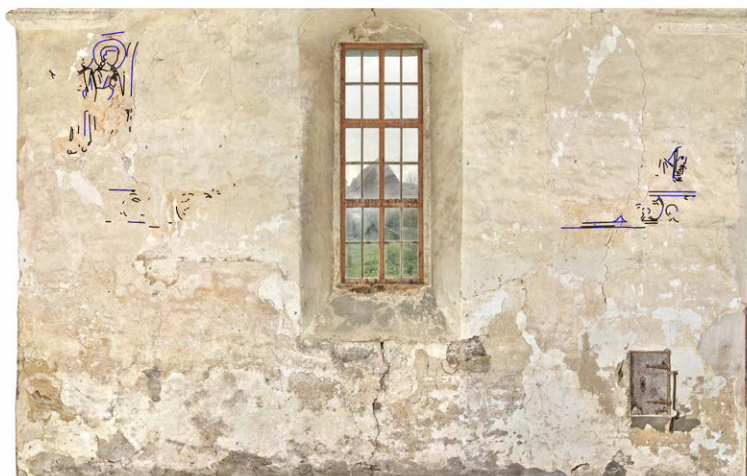
ALTENHAUSEN, OT IVENRODE,  
LKR. BÖRDE, KIRCHE ST. SALVATOR, UMZEICHNUNG DER  
MITTELALTERLICHEN APSIS-  
AUSMALUNG

**nachweisbare Konturen  
gemäß Unterzeichnung** **Fragmente von Konturen/Formverläufen  
(vage erkennbar, vermutbarer Verlauf)** 0.0m 1.0m

en auf ein erhöhtes Schädigungspotential im baulich separierten Apsisdach verwies, erfolgte dessen Instandsetzung. Diese war grundlegend für die Fortführung nachhaltiger Notsicherungsmaßnahmen am Wandmalereibestand im Jahr 2022.

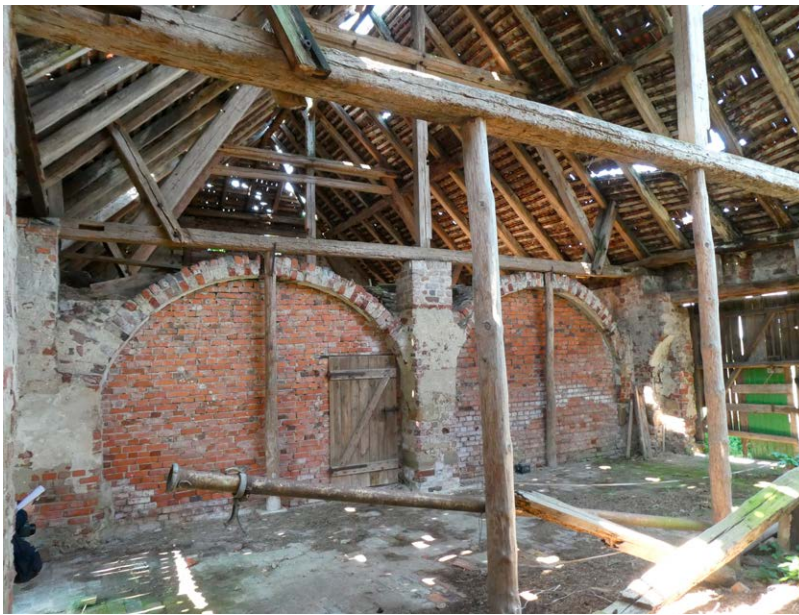
**ANNABURG, OT PRETTIN, LKR. WITTENBERG, KOCHGASSE 19, SCHAFSTALL DER EHEM. SCHÄFEREI DES KURFÜRSTLICH-SÄCHSISCHEN KAMMERGUTS LICHTENBURG (VGL. S. 5)**

Schäferei des kurfürstlich-sächsischen Kammerguts Lichtenburg; Untersuchung der Bausubstanz, der Wand- und Putzfassungen und Präzisierung der Denkmalausweisung; Beratung eines Kaufinteressenten

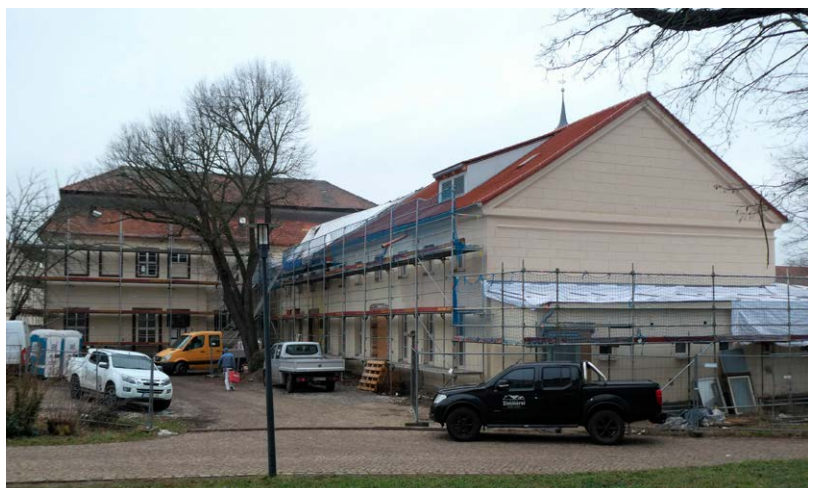
**BAD SCHMIEDEBERG, OT  
PRETZSCH (ELBE), LKR. WIT-  
TENBERG, SCHLOSS, EHEM.  
SPEISESAL DES MILITÄRWAI-  
SENHAUSES**

Renaissanceschloss, im frühen 18. Jh. Residenz der sächsischen Kurfürstin und polnischen Königin Christiane Eberhardine von Brandenburg-Bayreuth, seit 1828 Waisenhaus, heute Kinder- und Jugendheim mit Förderschule; Instandsetzung des ehem. Speisesaals von 1828, der nach 1906 als Kurhaus umgenutzt wurde, sowie des sich daran anschließenden barocken Wohngebäudes, ehem. für den Hofgärtner und den Bettmeister (heute Haus 7): restauratorische und bauhistorische Befunduntersuchungen, Erneuerung des Daches auf dem Gebäude von 1828, Nachbau historischer Fenster, Putzreparatur

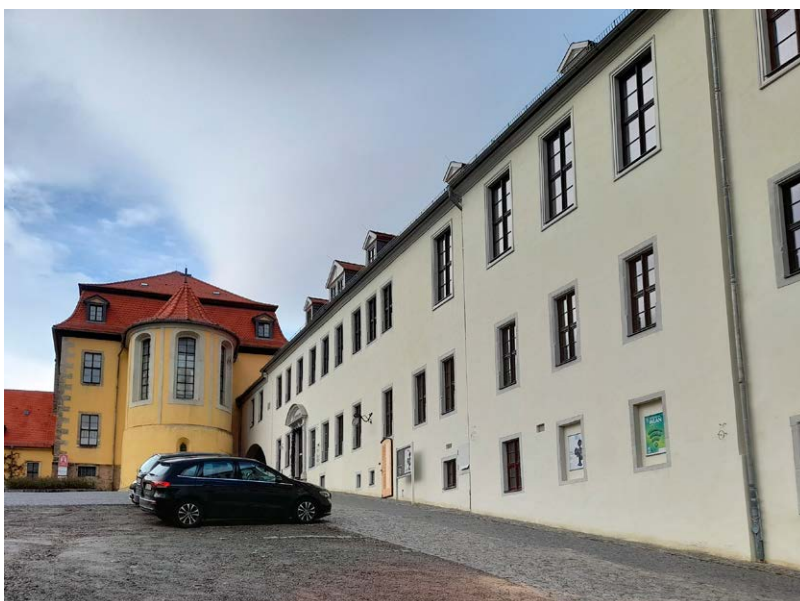
**BALLENSTEDT, LKR. HARZ,  
SCHLOSS, NORDSTFLÜGEL  
MIT INSTANDGESETZTER FAS-  
SADE**

Nordostflügel: Aus einem Kloster entstanden, verdankt die Anlage ihr heutiges Erscheinungsbild vor allem den Umbauten zum Jagd- und Residenzschloss der Fürsten von Anhalt. Die aus einem romanischen Benediktinerkloster hervorgegangene Schlossanlage wurde im 1. V. des 18. Jhs. um einen nach Osten herausgeschobenen Nordflügel erweitert. Das langgestreckte, am Berghang gelegene Gebäude zeigte bislang überwiegend den von vielfachen Schäden gekennzeichneten Fassadenzustand von ca. 1950. Im Jahr 2022 konnte die Südfassade mit einer Restaurierung der Sandsteingewände und einem Neuperputz instandgesetzt werden. Im Zusammenhang mit den Fassadenarbeiten fanden restauratorische Material- und Farbuntersuchungen sowie eine bauhistorische Untersuchung statt. Auf der Grundlage der Untersuchungen und historischer Recherchen fiel in Abstimmung mit allen Beteiligten die Entscheidung für einen hellen, leicht gelblichen Anstrich der Fassade. Der Farbton wird auch für weitere Fassadeninstandsetzungen am Schloss bestimmend sein.

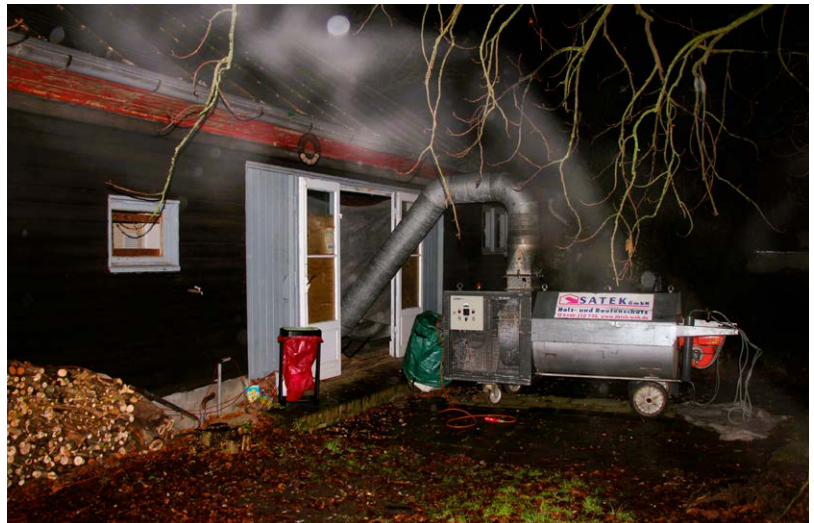
**BERNBURG (SAALE), SALZ-  
LANDKREIS, AM ALTEN FRIED-  
HOF 1, GYMNASTIKHALLE IM  
LOHELANDGARTEN, THERMI-  
SCHE SCHÄDLINGSBEKÄMP-  
FUNG**

Fortsetzung der Arbeiten zur Sicherung und Instandsetzung des derzeit mit einem Notdach versehenen Holzbaus; thermische Schädlingsbekämpfung, Beginn der Arbeiten zur Sanierung der hölzernen Konstruktion; Bergung der zur Wiederverwendung vorgesehenen Wandverkleidung des Innenraums; Instandsetzung der Bodenplatte, Elektrifizierung des Grundstücks; Antragstellung auf Fördermittel der DSD

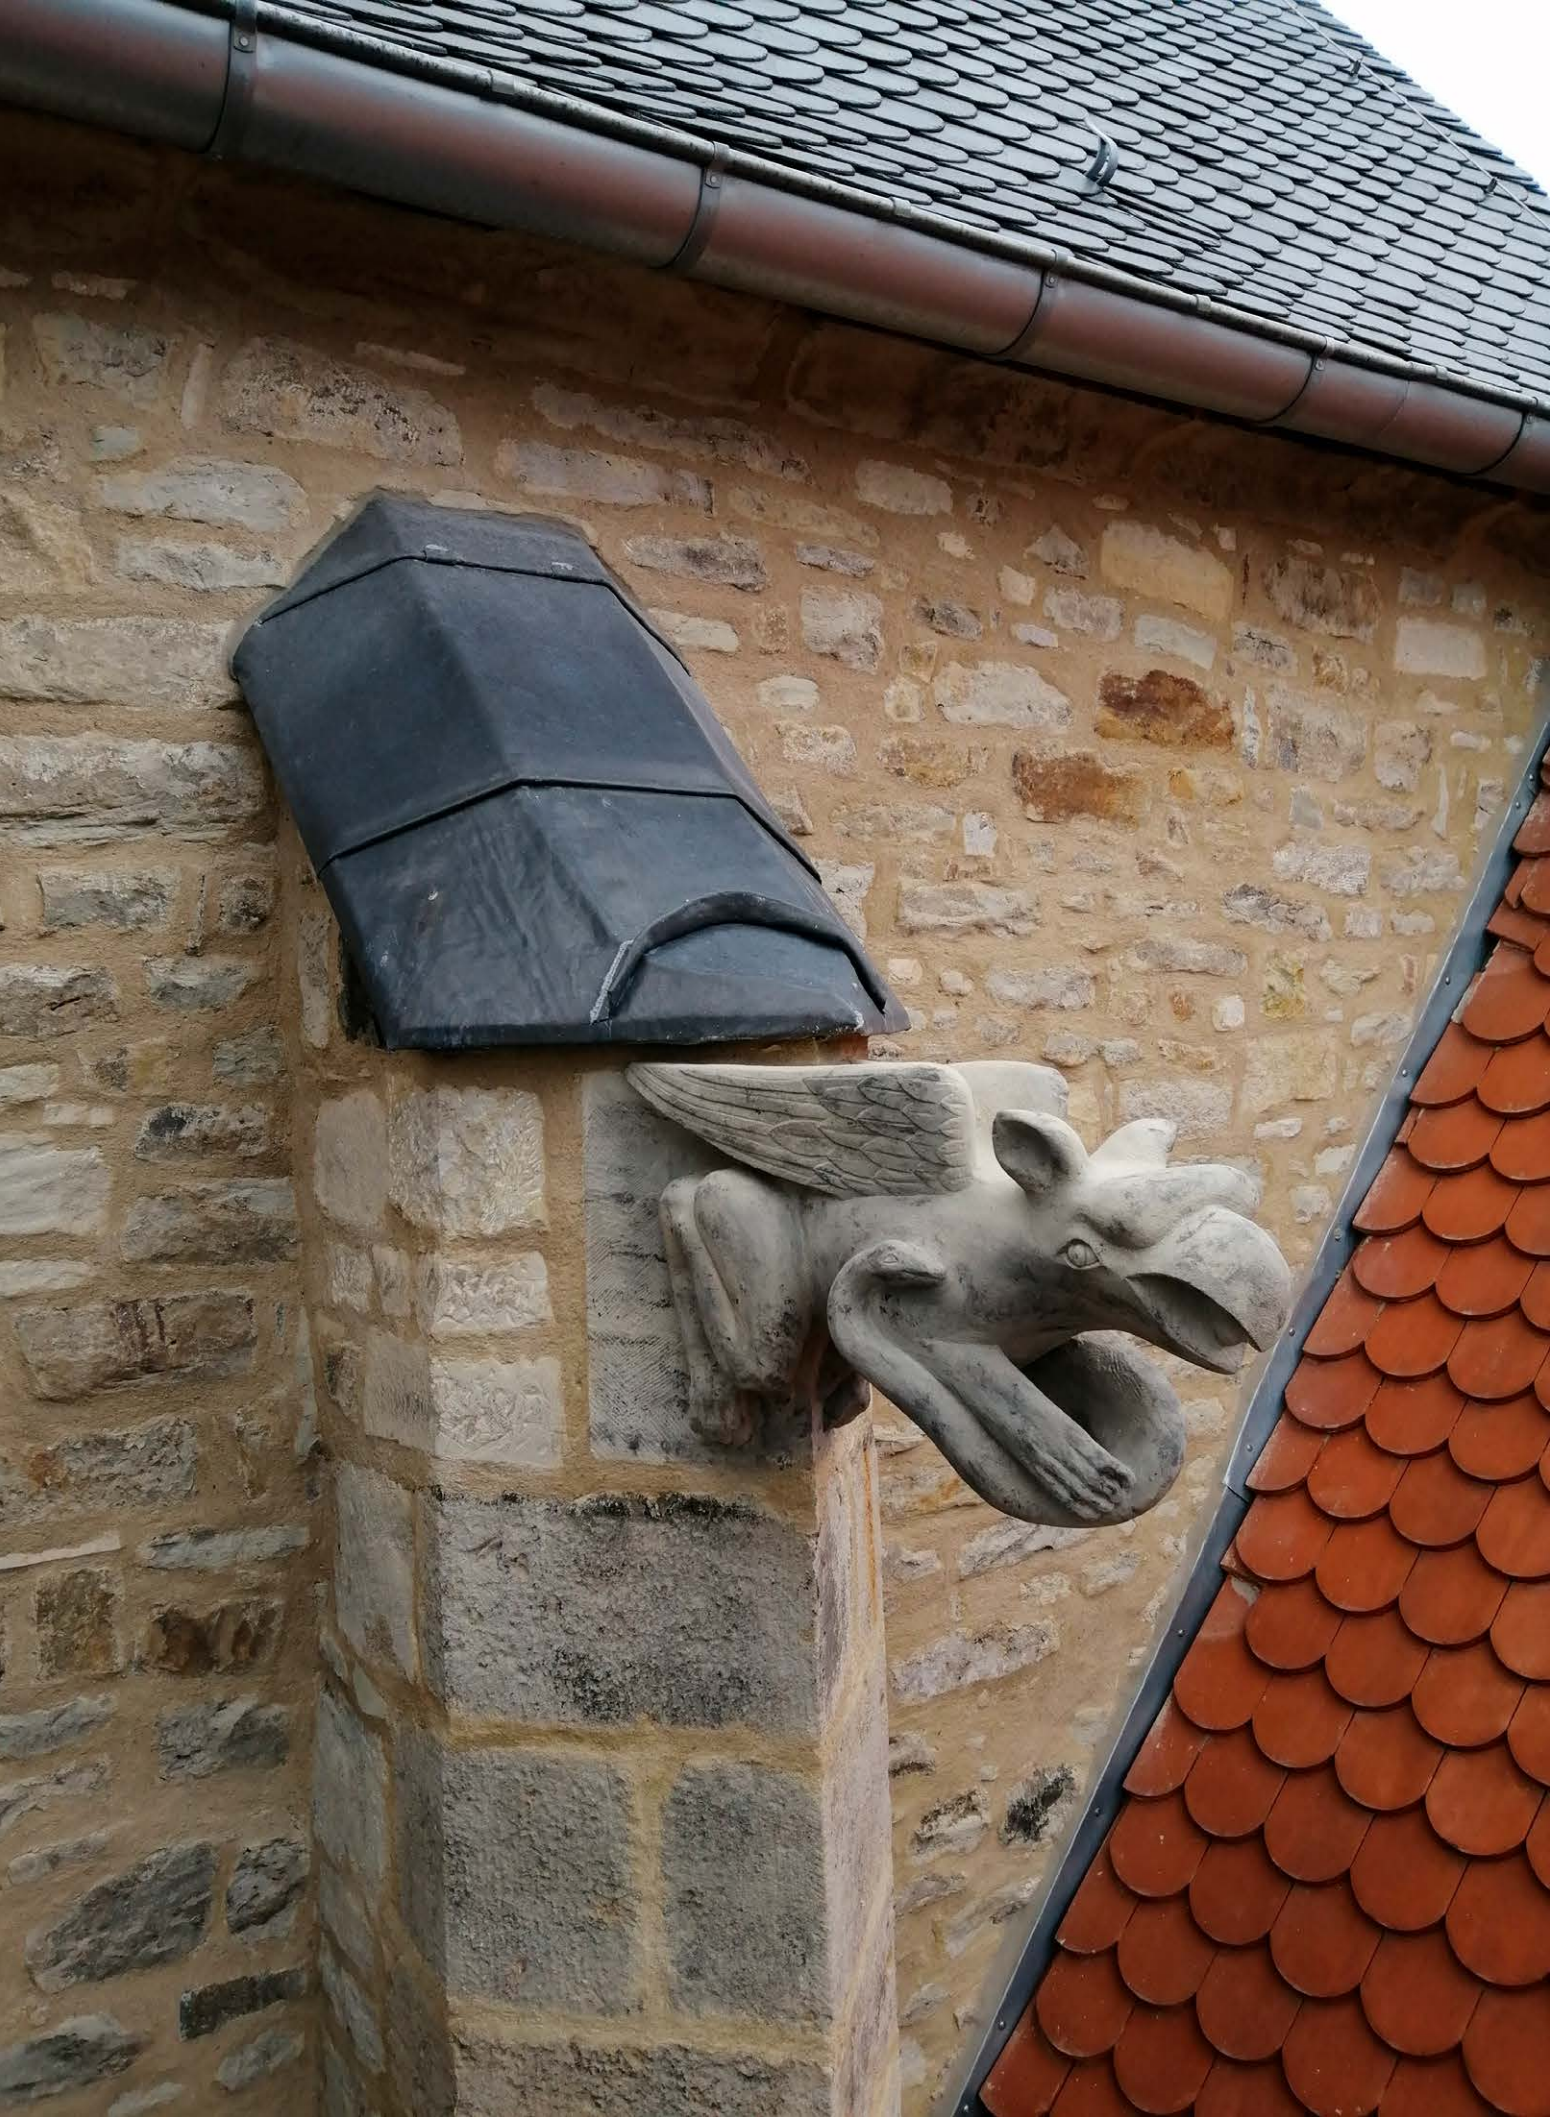
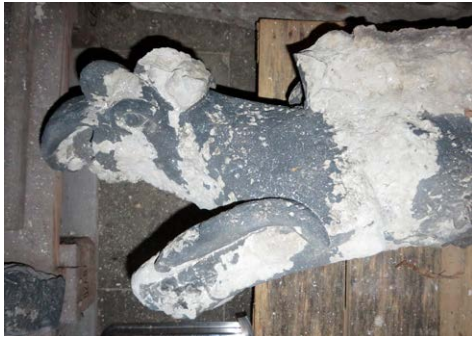
**CALBE (SAALE), SALZLAND-KREIS, KIRCHPLATZ, STADTKIRCHE ST. STEPHANI  
WASSERSPEIER DER SÜDSEITE DES SCHIFFS NACH DER RESTAURIERUNG (LINKE SEITE) UND DAVOR IN DER WERKSTATT (LINKS)**

2. BA, Instandsetzung der baulichen Hülle des Kirchenschiffs, Wiederaufnahme und Abschluss der Arbeiten an der Südfassade; Schwerpunkt waren die stark geschädigten Strebebögen, Traufbereiche und das So-

ckelmauerwerk; Rekonstruktion der historischen Bauzier (Wimperge, Kreuzblumen und fehlende Chimären); Instandsetzung des durch Brandstiftung beschädigten Werksteinmauerwerks im Sockelbereich des Westturms (Südwestecke); vollständiger Zyklus neuer Farbglassfenster nach Entwurf der Fa. Glaswerkstätten Schneemelcher, Quedlinburg

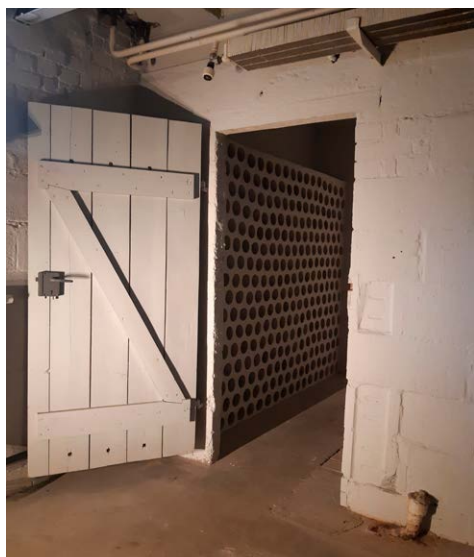
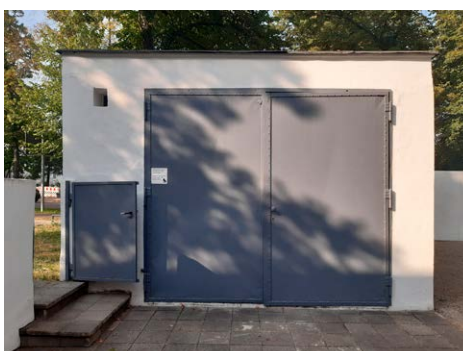
DESSAU-ROSSLAU, CHAPONSTRASSE, ERDMANNSDORFF-PORTAL  
GANZ OBEN: PORTALAUSSENSEITE NACH INSTANDSETZUNG  
OBEN: RECHTE PORTALFIGUR  
IN DER WERKSTATT

Teil des DB „Neue Begräbnisstätte/Friedhof I“, sowie der Welterbestätte „Gartenreich Dessau-Wörlitz“. Auf Veranlassung Fürst Leopolds III. Friedrich Franz von Anhalt-Dessau wurde die frühklassizistische „Neue Begräbnisstätte“ in Form italienischer Camposanti mit umlaufenden Grabgewölben und nach Vorstellungen der Herrnhuter Brüdergemeine, entsprechend dem Gleichheitsprinzip, ohne Grabsteine als erster kommunaler Friedhof Deutschlands nach antikem Vorbild vor der Stadt angelegt (Entwurf von F. W. von Erdmannsdorff). Auf der Nordseite befindet sich das Eingangsportal in Form eines antiken Triumphbogens. Es wird von den symbolhaften Figuren „Schlaf“, „Tod“ und „Hoffnung“ geschmückt. Die Seitenflügel fungieren als Leichenhalle und Aufseherhaus. Es erfolgte eine denkmalfachliche Begleitung der umfassenden Instandsetzungsmaßnahme einschl. der Wiederherstellung der stark geschädigten Figuren „Schlaf“ und „Tod“

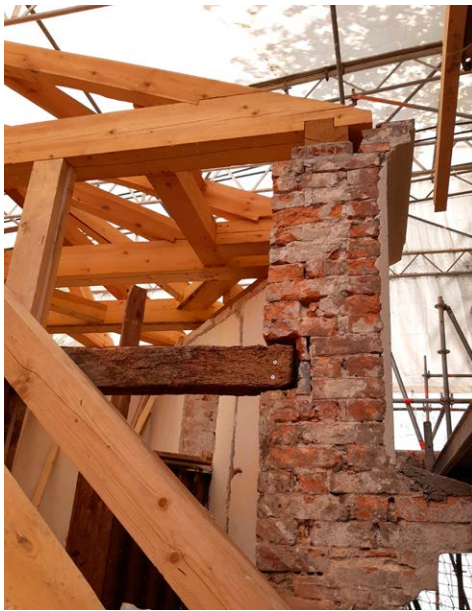
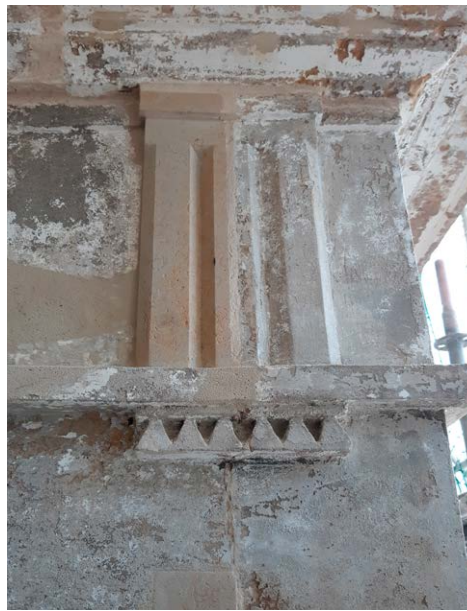
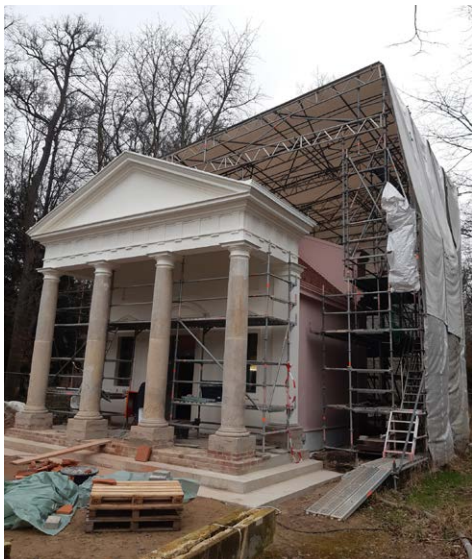
DESSAU-ROSSLAU, GEORGENGARTEN, BLUMENGARTENHAUS

Entwurf F. W. von Erdmannsdorff; Erneuerung des Dachs, Sanierung im Innenbereich, Fassadensanierung, Fassadenfarbig-

LINKS: ERNEUERUNG DER DACHKONSTRUKTION

RECHTS: FASSADENDETAIL WÄHREND DER RESTAURIERUNG

UNTEN: GEBÄUDE WÄHREND DER SANIERUNG MIT NEUER FARBGEBUNG

keit nach restauratorischem Befund und Auswertung von Quellen

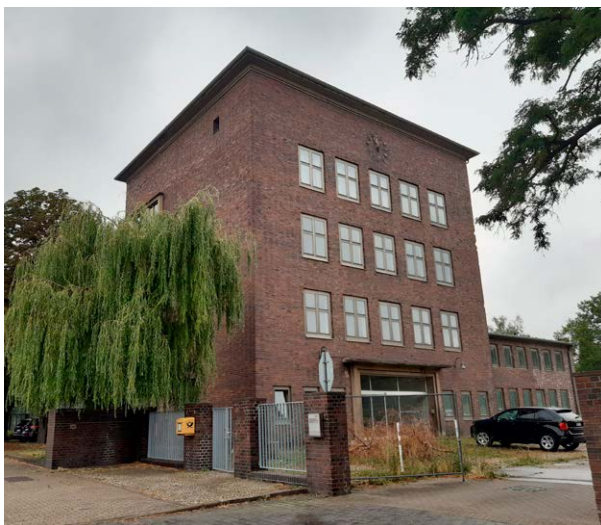
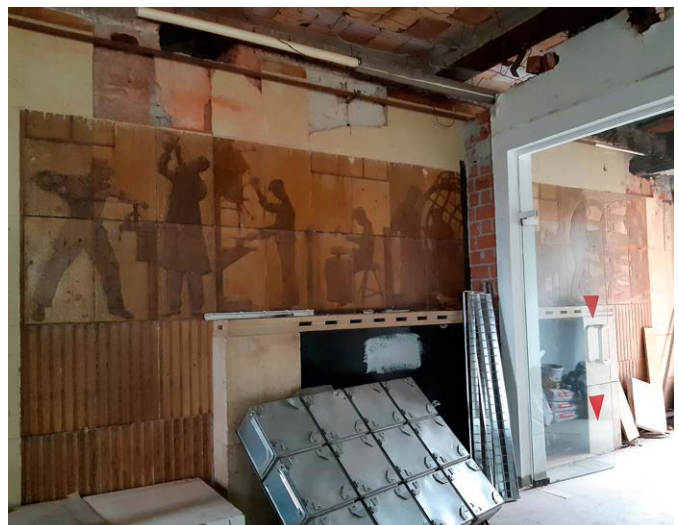
**DESSAU-ROSSLAU, OT ALTEN, KÖTHENER STRASSE 93, EHEM. FLIEGERSCHULE**  
LINKS: AUSSENANSICHT MIT HAUPTFASSADE  
RECHTS: WANDRELIEF VOR INSTANDSETZUNG

Das zur Straße dreiflügelige Gebäude wurde in Stahlrippenbauweise mit Prüßwandvermauerung als Berufsschule der Junkers Flugzeug- und Motorenwerke A.G. erbaut. Die kubische, mit einem Flachdach versehene Architektur von W. Issel zeigt gestalterische Einflüsse des Neuen Bauens. Die ehem. Schule wurde später zum Krankenhaus umgenutzt und 1999 mit einem Glasvorbau versehen. Im Inneren sind konstruktive Elemente und gestalterische Details erhalten. Es erfolgte eine denkmalfachliche Beratung zur Neukonzeption als Seniorenwohnanlage mit medizinischem Versorgungszentrum.

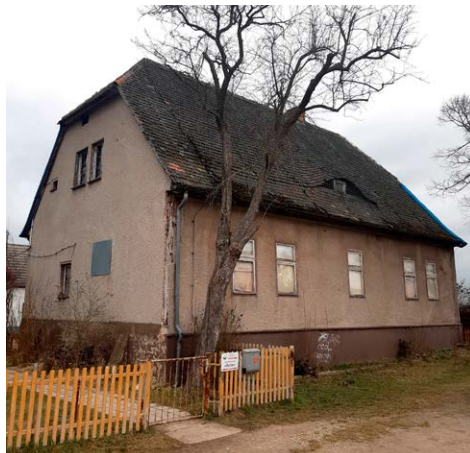
DESSAU-ROSSLAU, OT MILDENSEE, ORANIENBAUMER STRASSE 27, FORSTHAUS VOR DER SANIERUNG

Der traufständige, verputzte Fachwerkbau wurde als fürstlich-anhaltisches Forsthaus des damaligen Ortes Dellnau errichtet. Um 1930 wurde die Revierförsterei nach Sollnitz verlegt. Das Gebäude wurde weiterhin als Wohnhaus, Kinderkrippe und zuletzt als Jugendklub genutzt, bevor der andauernde Leerstand eintrat. Mangelnder Bauunterhalt und ein DDR-zeitlicher Zementputz haben zu Schäden an der historischen Bausubstanz geführt. Es erfolgte die denkmalfachliche Begleitung einer restauratorischen Untersuchung mit dem Ziel der Erhaltung und Instandsetzung.

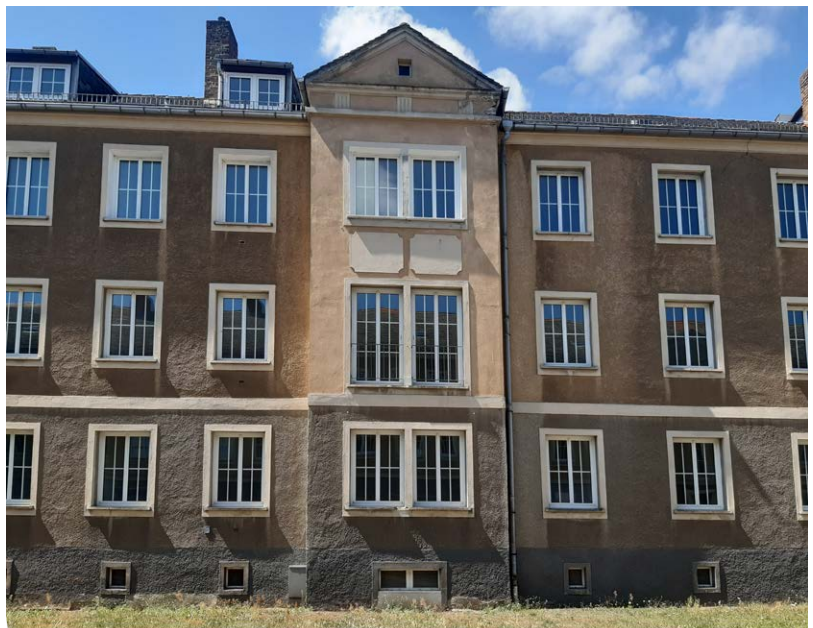
DESSAU-ROSSLAU, OT ROSSLAU, MITTELFELDSTRASSE 56-64, WOHNHAUS MIT PUTZ-DETAIL

Massenwohnungsbaus der mittleren 1950er Jahre in der DDR. Errichtet unter Federführung des Architekten W. Stamm zeigt die architektonisch anspruchsvolle Wohnblockbebauung in neoklassizistischen Formen eine offene, stark durchgrünte Konzeption, die neben ihrer traditionalistischen Architekturauffassung auch städtebauliche Reformideen des frühen 20. Jhs. weiterentwickelt. Die Freiflächen wurden

in späteren Jahrzehnten teilweise verdichtet. Neben reinen Wohnbauten beinhaltet die Siedlung eine Schule, Verkaufsstellen und eine Gaststätte. Alle Objekte eint das bauzeitliche Konzept zur Materialsichtigkeit der Putzoberflächen bzw. der Kunststeinelemente. Eine Fassadengliederung wird lediglich durch die unterschiedlichen Rauigkeiten der Oberfläche und die Farbigkeit der Zuschläge erreicht. Bei den Putzen handelt es sich um Kratzputze, die mit ausgesuchten Sanden und hellem Quarzsplitt komponiert sind. Es erfolgte eine Beratung zur denkmalgerechten Instandhaltung der Fassaden.

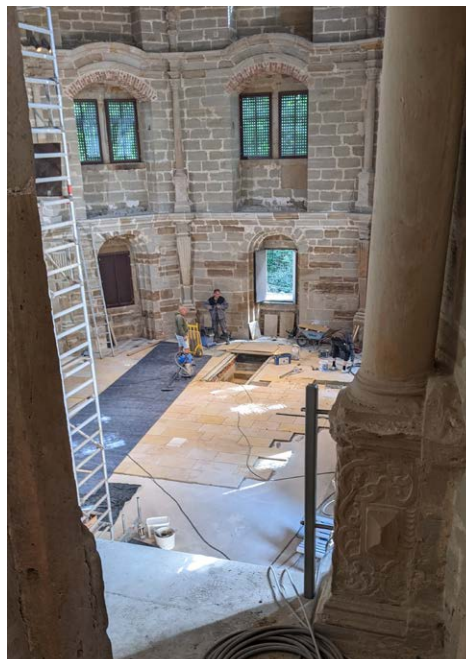
DROYSSIG, BURGENLAND-  
KREIS, SCHLOSSKAPELLE

Untersuchung der Fassaden auf vorhandenen Putzbestand, Farbkonzept für die Sanierung und Instandsetzung des Turmes und des Treppenhausbaues von 1863, Untersuchung im Innenbereich des Treppenhauses  
Schlosskapelle (1622): geschichtlich und baukünstlerisch überregional hochbedeutend, im Stil des Manierismus. Die 2019 begonnenen aufwändigen Sanierungs- und Umbaumaßnahmen zu einer Konzerthalle haben mit den Restaurierungsarbeiten an Chor- und Nordfassade ihren Abschluss gefunden.

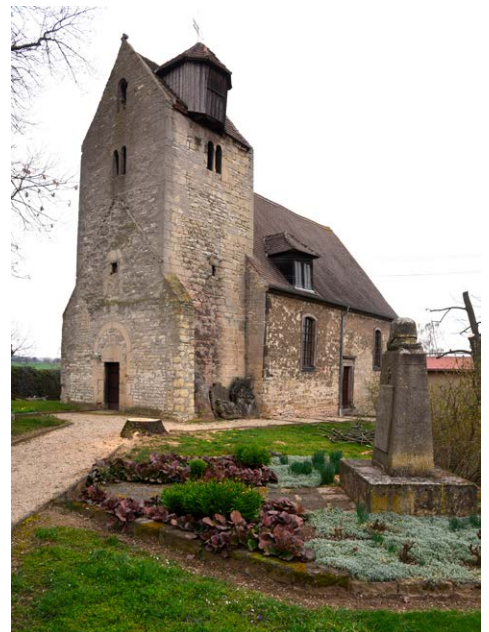
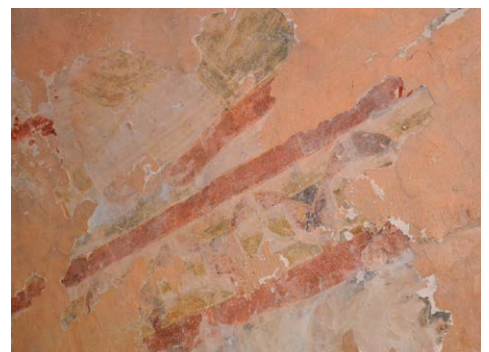
**FREYBURG, OT SCHLEBERODA, BURGENLANDKREIS, JOHANN-GEORGEN-KIRCHE MIT RESTEN DER AUSMALUNG AN DER SÜDWAND DES TURMRAUMES**

Chorraum, haben sich drei übereinanderliegende und stark gefährdete figürliche Ausmalungen, beginnend mit spätromanischer Wandmalerei, erhalten. Diese befinden sich in einem besorgniserregenden Zustand, da sie durch die nachfolgenden monochromen Überfassungen abgelöst werden. Es erfolgten die Notsicherung der Wandmalereien sowie die Erstellung eines Konservierungs- und Restaurierungskonzeptes – wesentlich für die Erforschung und Einordnung des seltenen Bestandes sowie zur Ermittlung der Schadensursachen – und einer Kostenschätzung im Vorfeld der Beantragung von Fördermitteln. Das bildet die künftige Grundlage für die Umsetzung einer nachhaltigen Restaurierungsstrategie unter Bewahrung und Präsentation aller historisch relevanten, bildgebenden Malereiebenen.

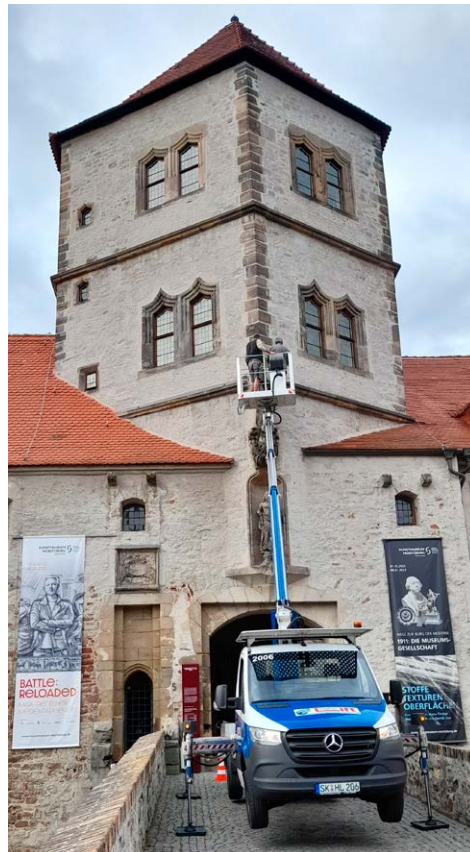
HALLE (SAALE), FRIEDEMANN-BACH-PLATZ 5, MORITZBURG, TORTURM, SCHADENSKONTROLLE MIT HUBSTEIGER

Torturm mit der Figur der hl. Katharina: Die Statue aus Sandstein wird seit der Restaurierung Mitte der 1990er Jahre turnusmäßig von der Hubbühne aus auf Schäden kontrolliert. Dank einer regelmäßigen Schutzeinhausung in den Wintermonaten haben sich seitdem keine signifikanten Schäden entwickelt. Bei dieser Gelegenheit wurde im näheren Umfeld auch das Turmmauerwerk kontrolliert.

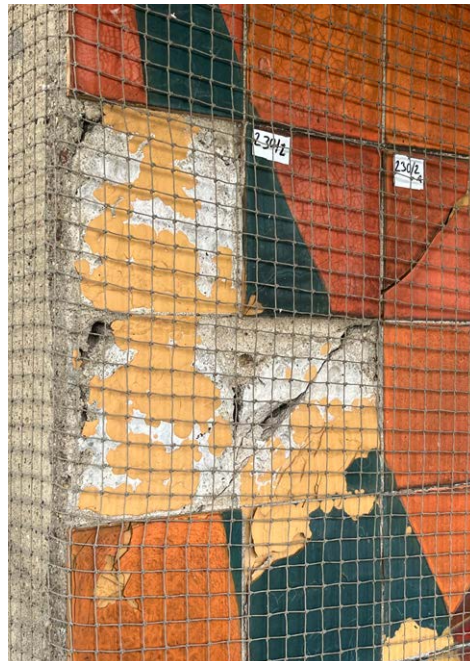
Die beiden landschafts- und stadtraumprägenden keramischen Monumentalbilder entstanden nach Entwurf des spanischen Künstlers J. Renau. Der linke Treppenturm mit dem Titel „Die vom Menschen beherrschten Kräfte von Natur und Technik“ war bereits 2005 Bestandteil umfangreicher Restaurierungsmaßnahmen. Durch finanzielle Förderung der Wüstenrot-Stiftung konnte nun auch die Restaurierung des rechten Bildes mit dem Titel „Einheit der Arbeiterklasse und Gründung der DDR“ erfolgen. Hierfür war nicht zuletzt auch die Eigenleistung der Stadt Halle im Zuge der erforderlichen Betonsanierung an der Trägerkonstruktion erforderlich.

HALLE (SAALE), NEUSTADT, AM STADION 5, EHEM. LEHRLINGSWOHNHEIM, ZUSTANDSDetail DES RECHTEN WANDBILDS

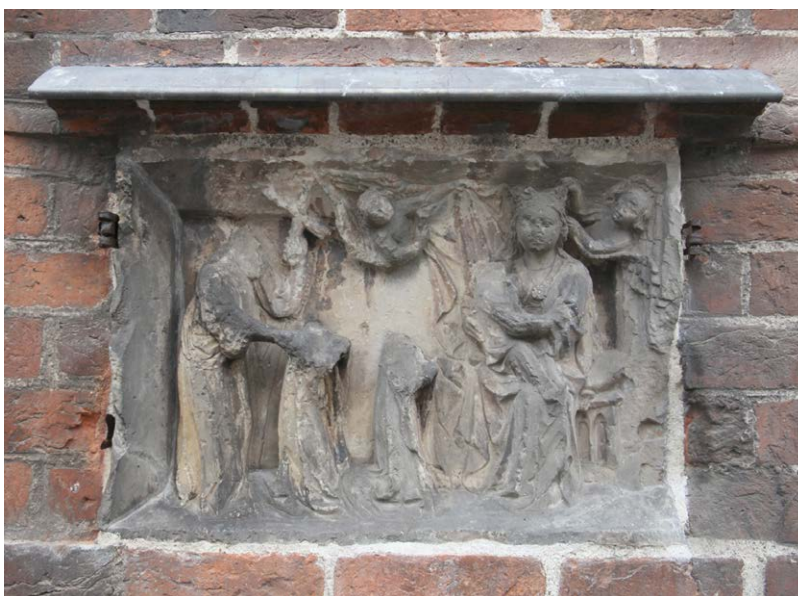
ein Motiv aufgreifend, das bisher allein Stiftskirchen vorbehalten war Sandsteinrelief am Chorpolygon mit der Darstellung der Anbetung der Maria (Mitte 15. Jh.): Lange Zeit war es ungeschützt der freien Bewitterung ausgesetzt und hatte Schaden genommen. Konservatorische Sicherungen und eine schützende Verdachung dienen dem Fortbestand und Schutz des Reliefs.

HANSESTADT STENDAL, LKR. STENDAL, MARIENKIRCHSTRASSE, KIRCHE ST. MARIEN, GESICHERTES SANDSTEINRELIEF AM CHORPOLYGON

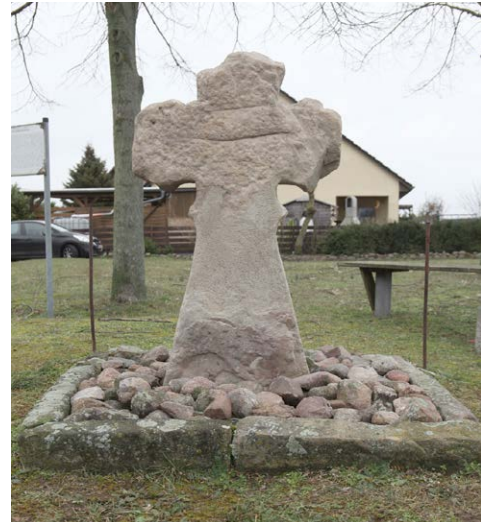
HANSESTADT STENDAL, OT  
MÖHRINGEN, LKR. STENDAL,  
AM MÜHLENBERG, RESTAU-  
RIERTES SÜHNEKREUZ

Das stark beschädigte, aus mehreren Bruch-

stücken und mit älteren Eisenklammern zusammengefügte Kreuz konnte konserviert und restauriert werden.

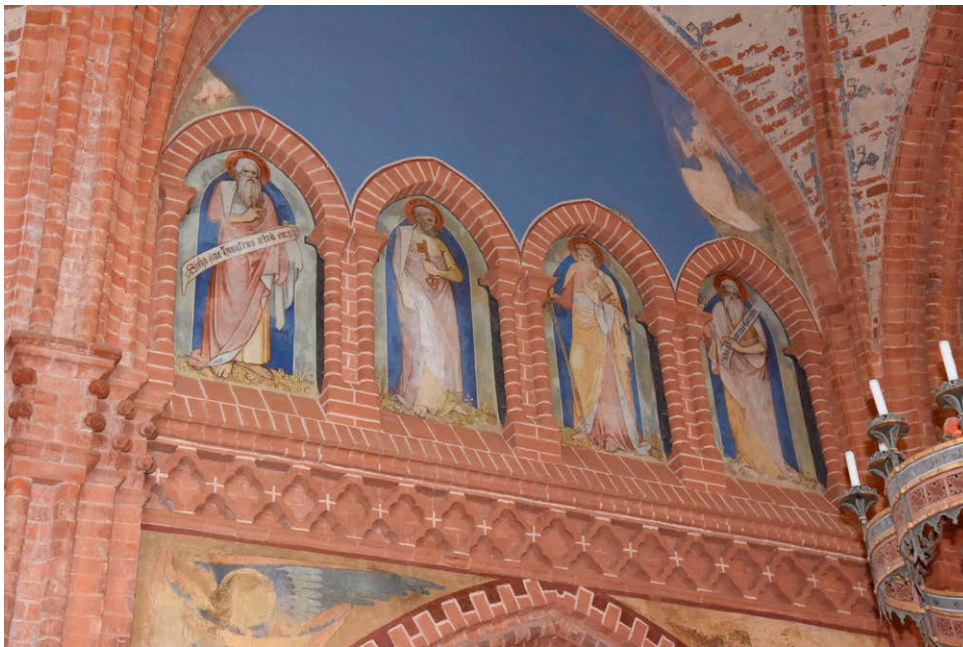
HANSESTADT STENDAL, OT VOLLENSCHIER, LKR. STENDAL, ZUR KIRCHE, GUTSKIRCHE, WANDMALEREI WÄHREND DER KONSERVIERUNG

Nach Plänen von Konsistorialbaumeister C. W. Haase errichtet; es erfolgte eine schrittweise Konservierung und Restaurierung der bauzeitlichen Ausmalung. Teile der Ausmalung sind unwiderruflich verloren gegangen, daher bleibt es bei einer fragmentarischen Präsentation, die sich jedoch durch die Gestaltung der Hintergründe farblich in das Gesamterscheinungsbild der Raumschale integriert.

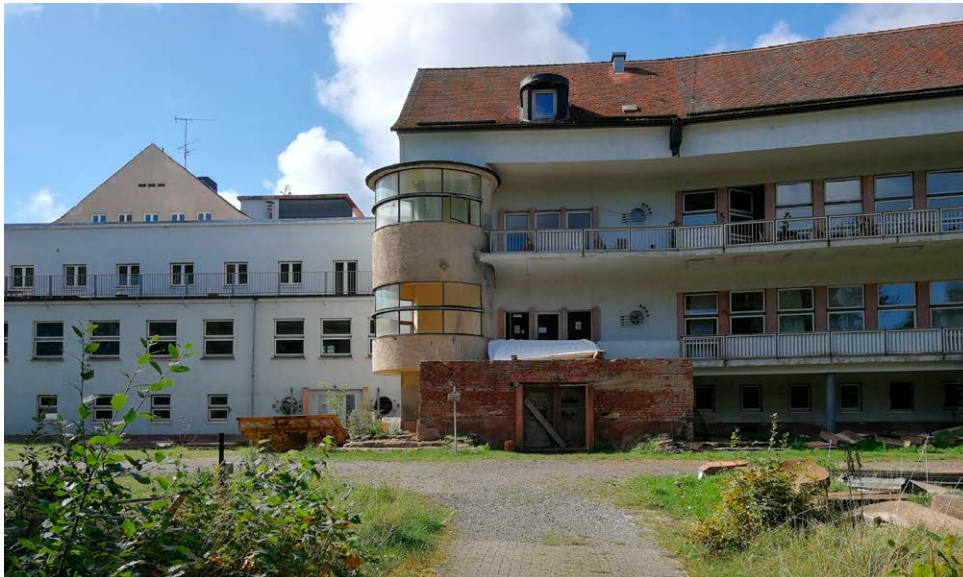
Die von G. Schwethelm entworfene und realisierte, mitten im Wald gelegene Krankenhausanlage folgt in ihrer klaren, funktionalen Formensprache der Klassischen Moderne bzw. Neuen Sachlichkeit. Typisch für das Schaffen Schwethelms sind die Verwendung unterschiedlicher Materialien zur Oberflächenausbildung und sein bis in Details ausgreifender bewusster Gestaltungswille. Die in diesem Jahr begonnene Sanierung der zweiläufigen Freitreppe an der Ostseite des Gebäudes wird denkmalpflegerisch-restauratorisch intensiv betreut und durch grundlegende Materialanalysen

HARZGERODE, LKR. HARZ,  
FREIE FELDLAGE 9, EHEM. KIN-  
DERLUNKENKLINIK, FREITREP-  
PE AN DER OSTSEITE IN SANIE-  
RUNG

zur adäquaten Ergänzung der schadhaften Natur- und Kunststeinsubstanz unterstützt.

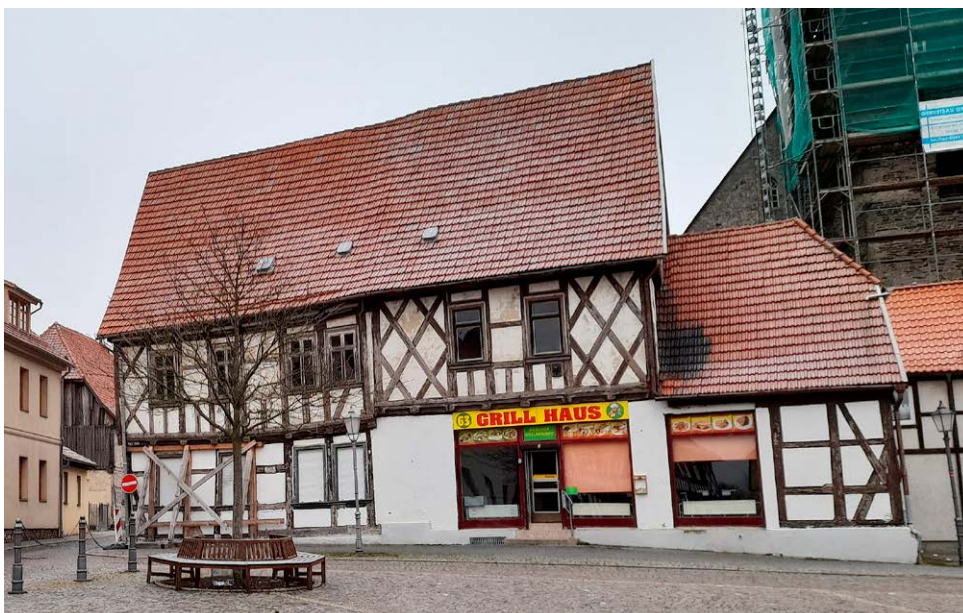
HARZGERODE, LKR. HARZ,  
MARKTPLATZ 5, BERGFAKTOREI  
VOR SANIERUNG

mende Gebäude beherbergte zeitweilig das Bergamt von Harzgerode. Die wechselnden, teils künstlerisch anspruchsvollen Fachwerkkonstruktionen weisen auf die Bauabfolge in drei Etappen hin. Das längere Zeit von Leerstand und Vernachlässigung betroffene, für Harzgerode historisch, künstlerisch und städtebaulich wichtige Fachwerkhaus wird ab 2022 umfassend saniert und im Inneren modernisiert.

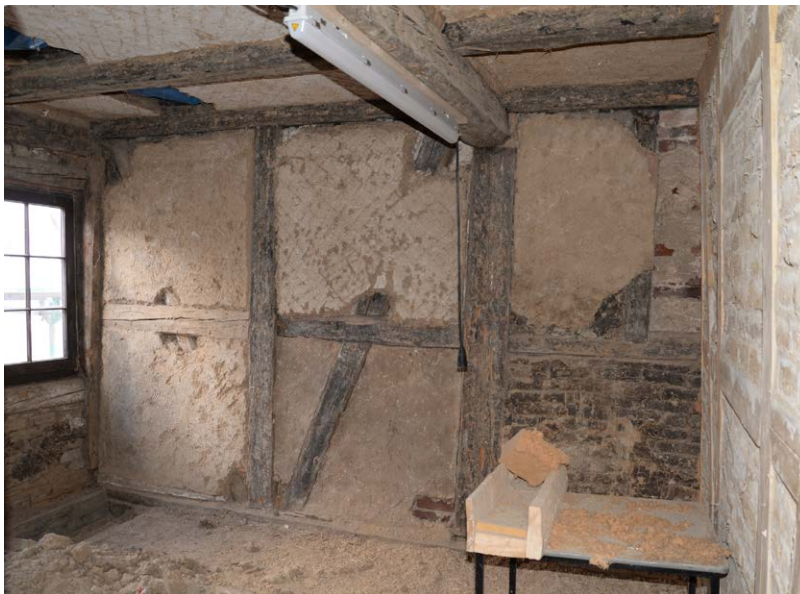
zeit bislang im 17. Jh. angenommen wurde. Im Zuge von derzeit laufenden Sanierungsmaßnahmen wurde eine dendrochronologische und gefügekundliche Untersuchung durchgeführt, die belegt, dass das Gebäude in seinem Grundgefüge einschl. des dreistöckigen Kehlbalkendachwerks mit liegendem und stehendem Stuhl nicht nur relativ vollständig erhalten, sondern auch gut 100 Jahre älter ist. Die Fälldaten der Konstruktionshölzer im Winter 1562/63 legen eine Aufrichtung des Hauses im Jahr 1563 oder kurze Zeit später nahe. In diesem Jahr hat die Sanierung des straßenseitigen Fachwerkstocks in traditioneller Technik begonnen. Bei den Freileigungsarbeiten traten, als Ständer verbaut, Teile einer älteren Stockschwelle mit Schiffskehlen und kleinen Sonnenmotiven zutage.

**HARZGERODE, LKR. HARZ, OBERSTRASSE 16, HOTEL "WEISSES ROSS", UNTEN: FREIGELEGTES FACHWERK**

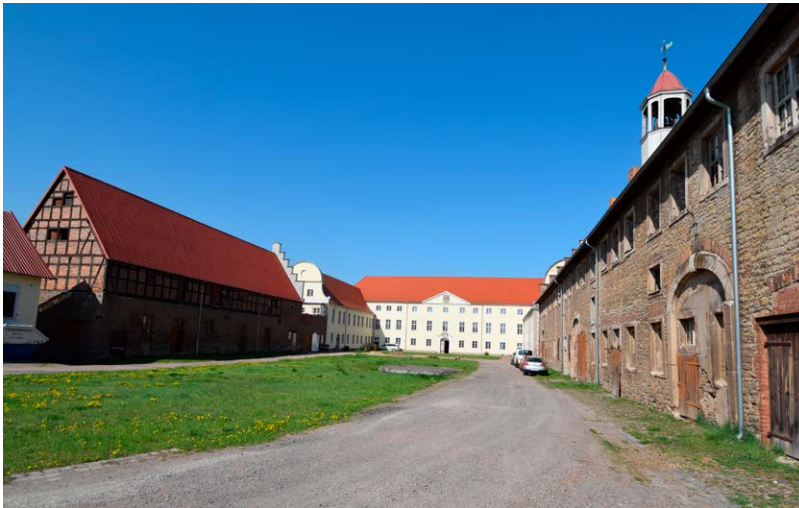
HETTSTEDT, LKR. MANSFELD-  
SÜDHARZ, HÜTTENBERG 5,  
MANSFELDER BERGWERKS-  
BAHN, BAHNHOF KUPFERKAM-  
MERHÜTTE

Mansfelder Bergwerksbahn, Bahnhof Kupferkammerhütte, Ende 19. Jh.

Denkmalfachliche Begleitung von Instandsetzungsarbeiten zwecks Förderantrag

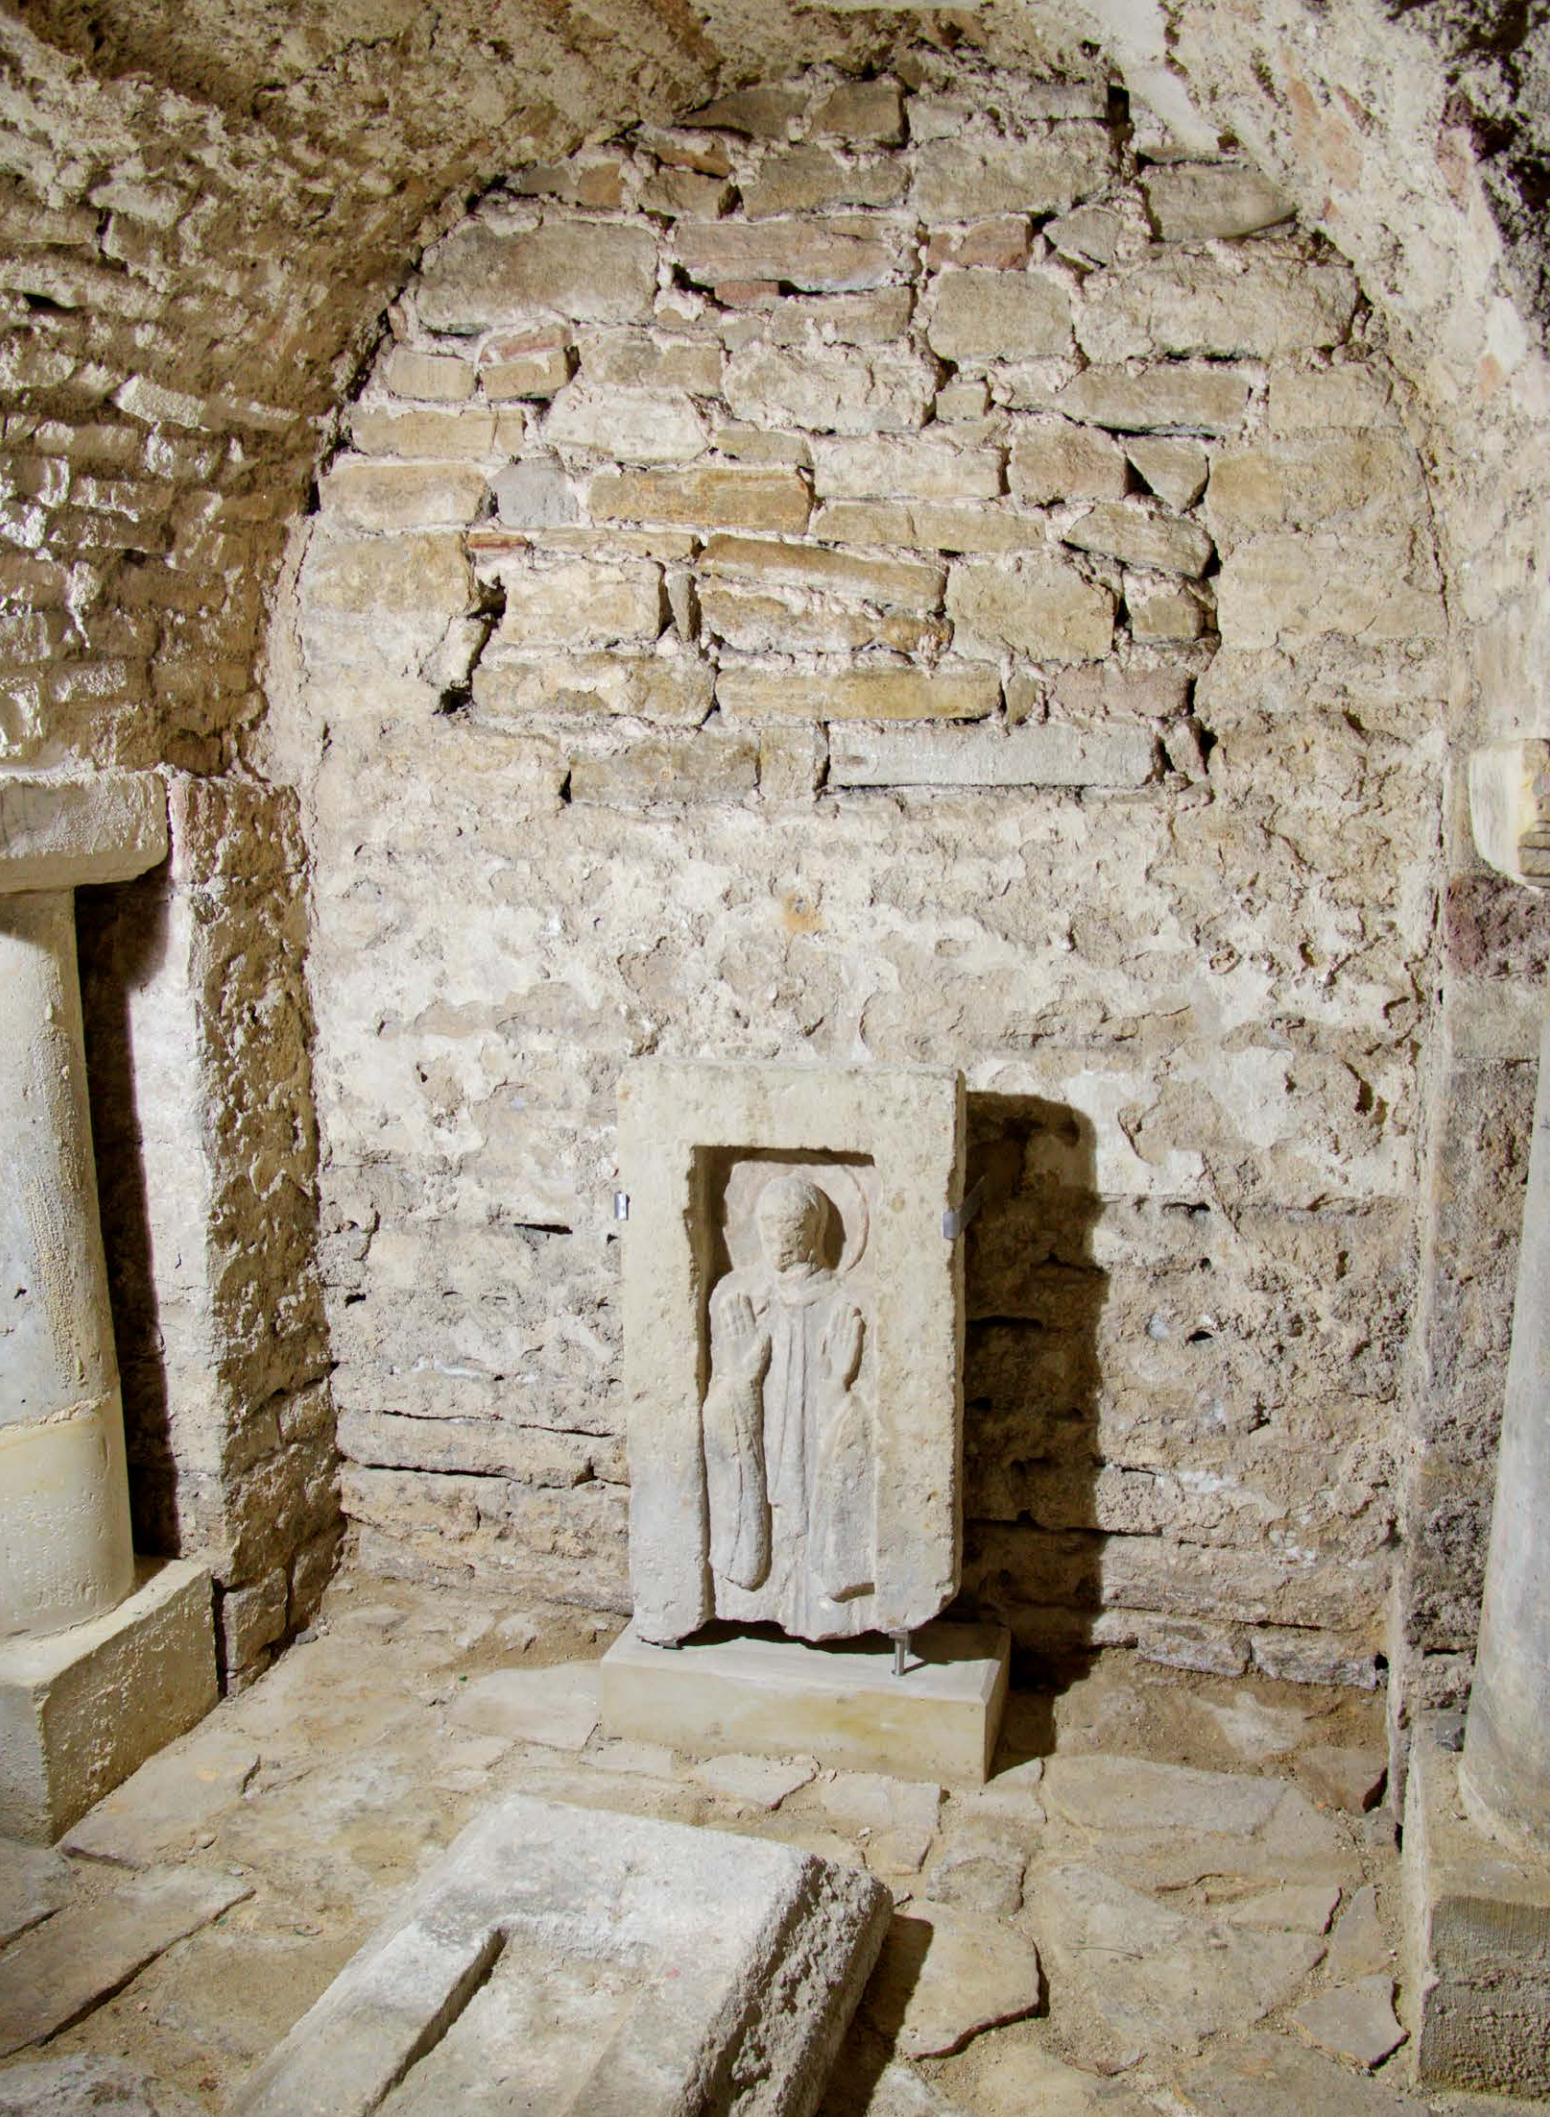
HUY, OT BADERSLEBEN, LKR. HARZ, KIRCHBERG 1, KIRCHE ST. SIXTI, FIGUR DES AARON NACH RESTAURIERUNG UND WIEDERAUFSTELLUNG

Barocker Altaraufsatz (1743), Figur des Aaron: Der Bildträger besonders dieser Figur war durch holzschädigende Insekten stark geschädigt und instabil; beide Arme waren abgebrochen, es fehlten Teile des Gewandes, die Kopfbedeckung, Teile der Nase und der Haare, Finger und die rechte Hand, Zehen des rechten Fußes sowie die Weihrauchlampe. Dank des hohen Engagements der Kirchengemeinde und des hohen Eigen- bzw. Spendenanteils sowie durch finanzielle Unterstützung weiterer Förderer (KSKK

der EKM, Sparkassenstiftung Harz) konnte die Figur des Aaron konserviert und restauriert werden. Ein sehr gutes Beispiel für die erfolgreiche Zusammenarbeit zwischen Restaurator und Handwerker mit klar definierten Arbeitsschwerpunkten ergab sich: Ersterer war verantwortlich für alle konservatorischen und restauratorischen Maßnahmen am hölzernen Bildträger sowie an der Fassung. Vom Holzbildhauer stammen die Ergänzungen (rechte Hand, Kopfbedeckung und Weihrauchgefäß) sowie eine zusätzliche innenliegende Stabilisierung im Schulterbereich der Figur für den sicheren Halt der Arme. Diese Restaurierung war der 1. Arbeitsabschnitt für die dringend notwendige Konservierung und Restaurierung des Altaraufsatzes, welche gleich im Anschluss an die mindestens ebenso notwendige Dachsanierung im Ostteil der Kirche folgen soll.

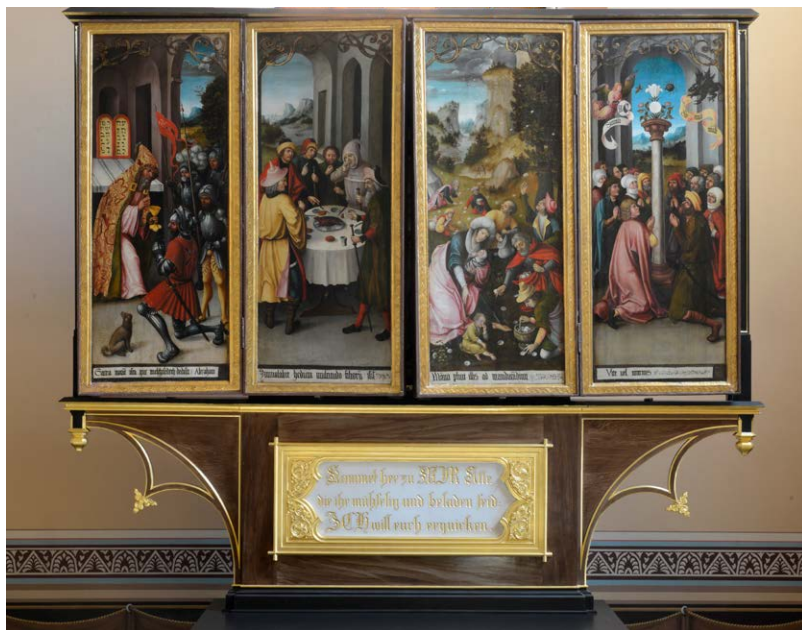
**KÖTHEN, LKR. ANHALT-BITTERFELD, STIFTSTRASSE 11, KIRCHE ST. AGNUS, RESTAURIERTER HOCHALTAR MIT DEN TAFELMALEREIEN DER SONNTAGSSEITE**

Hochaltar mit integriertem spätgotischem Schrein (um 1510): herausragender, ikonografisch bedeutsamer spätgotischer Flügelaltar mit geschnitzten hölzernen Schreinfiguren und vier bemalten Flügeln. Im Zuge einer umfangreichen Restaurierung der Kirche im späten 19. Jh. erfolgte eine neugotische Umrahmung mit Predella und einem heute verlorenen Gesprenge, dazu Neufassung von Schnitzfiguren und Teilen der Schreinrahmen (spätgotische Fassung erhalten). Die vergoldeten, einen schweren Brokatstoff imitierenden Schreinhintergründe im Original sind ebenfalls erhalten. Es begannen umfassende Konservie-

rungs- und Restaurierungsmaßnahmen an Bildträger, Fassungen und Malschicht 2016, ausgelöst durch Schimmelbefall aufgrund direkter Wandberührung. Als vorbeugende Maßnahme gegen erneuten Schimmelbefall erfolgte nicht nur das Abrücken der gesamten Altarkonstruktion von der Wand, sondern der vollständige Abbau und die freistehende Wiederaufstellung an neuer Stelle im Chor am Altarblock. Damit verbunden war auch eine Verbesserung der

Gesamtwirkung im Chor im Kontext der restaurierten gründerzeitlichen Raumfassung des späten 19. Jhs. sowie der liturgischen Nutzung. Dadurch wurden weitere Bau- und Restaurierungsmaßnahmen im Chor notwendig: Restaurierung der zuvor durch den Altar verdeckten Fläche der Ostwand sowie Ergänzung der in diesem Bereich fehlenden gründerzeitlichen Fußbodenplatten. Im Frühjahr 2022 erfolgte der Abschluss des Restaurierungsprojektes mit der Wiederaufstellung des Hochaltars im Chor.

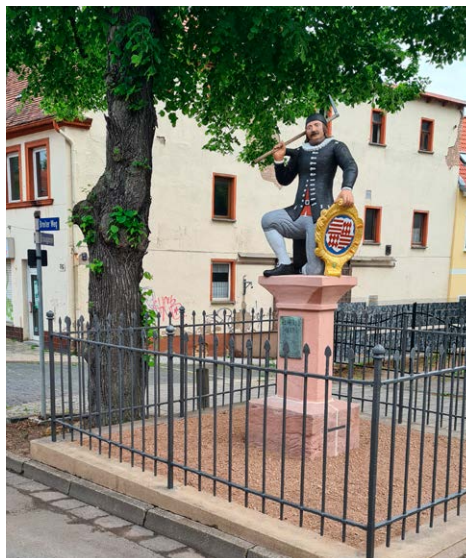
**LUTHERSTADT EISLEBEN, LKR. MANSFELD-SÜDHARZ, BREITER WEG, SOG. KAMERAD MARTIN NACH RESTAURIERUNG**

Symbol der Eisleber Neustadt; denkmalfachliche Begleitung der Restaurierung der Kopie der Plastik aus dem 20. Jh.

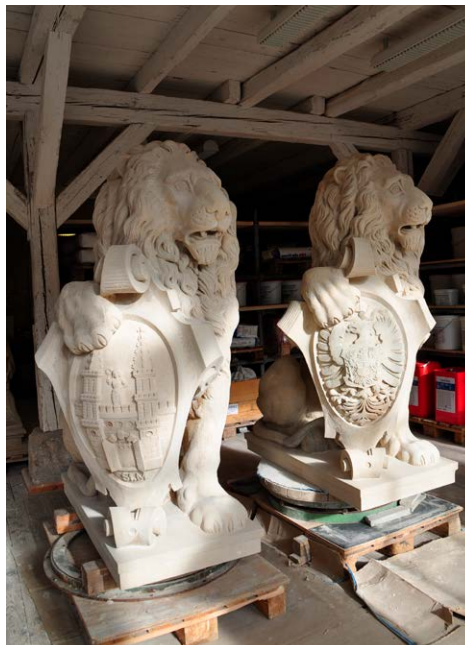
**MAGDEBURG, ANNA-EBERT-  
BRÜCKE, RESTAURIERTE  
LÖWENFIGUREN ALS WAPPEN-  
HALTER VOM BRÜCKENOB-  
BAU**

Architekten L. Heim/F. Thum, Bildhauer E. Hundrieser/E. Habs; ehem. Lange Brücke über die Alte Elbe, Bautypus elfjochige, monolithische Steinbogen-Gewölbebrücke von 216 m Länge in Klinkerbauweise mit Sandstein-Quaderverblendung und figuraler Bauzier; späthistoristischer Bau in Anlehnung an die Hochrenaissance; Fer-

tigstellung der 2015/16 begonnenen Generalinstandsetzung im 1. BA, d. h. dem Brückenunterbau einschl. seiner Bauzier, namentlich der Pfeiler und Stein- bzw. Stirnbögen mit Schlusssteinen, u. a. neuer Schlussstein am Bogen 10 Süd „Sterbender Krieger ohne Bart“ und Bogen 4 Nord „Ne-reide“; Abschluss der Restaurierung der Löwenfiguren 1 und 2 als Wappenhalter mit Preußischem Wappen und Magdeburger Stadtwappen als Skulpturen des Brückenoberbaus, Ausführung der Bildhauer- und Steinarbeiten durch Bauhütte Naumburg (Bildhauer O. Matz)
