# Berichte zur Denkmalpflege 2022

Initiativen, Untersuchungen und Maßnahmen  
an Bau- und Kunstdenkmälern mit fachwissen-  
schaftlicher Begleitung durch das Landesamt für  
Denkmalpflege und Archäologie Sachsen-Anhalt,  
Abt. Bau- und Kunstdenkmalpflege

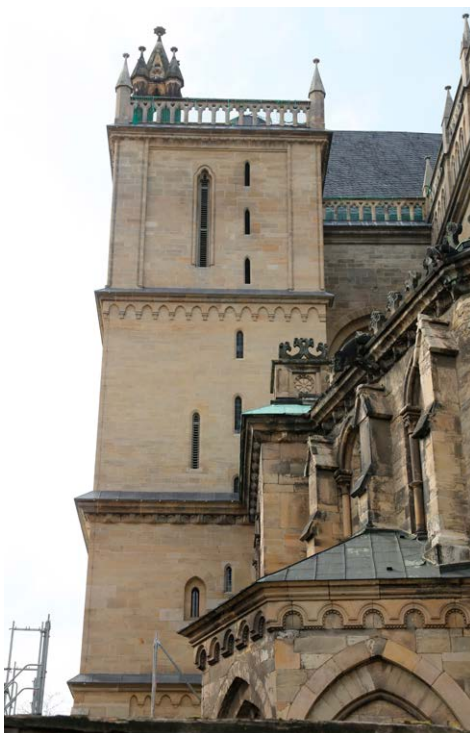
**MAGDEBURG, DOM ST. MAURI-  
TIUS UND KATHARINA, OST-  
CHOR, SÜDOSTTUM NACH  
RESTAURIERUNG**

Außenbau-Ostchor: Zielkonzeption ist die Gesamtbearbeitung der Außenwände mit Fertigstellung der Chorumgangskapellen ausschließlich der Fenster bis 2027. Südostturm: 3. BA Außenwände (Nord- und Ostseite) und oberer Turmabschluss mit Maßwerkbrüstung, Eckfialen und Dachabdichtung mittels Gussasphaltestrich und Bleideckung mit Abnahme der Steinarbei-

ten abgeschlossen. Die Gipsverfüllung unterhalb der Plattform wurde entfernt und gegen Kalkschotter ausgetauscht.

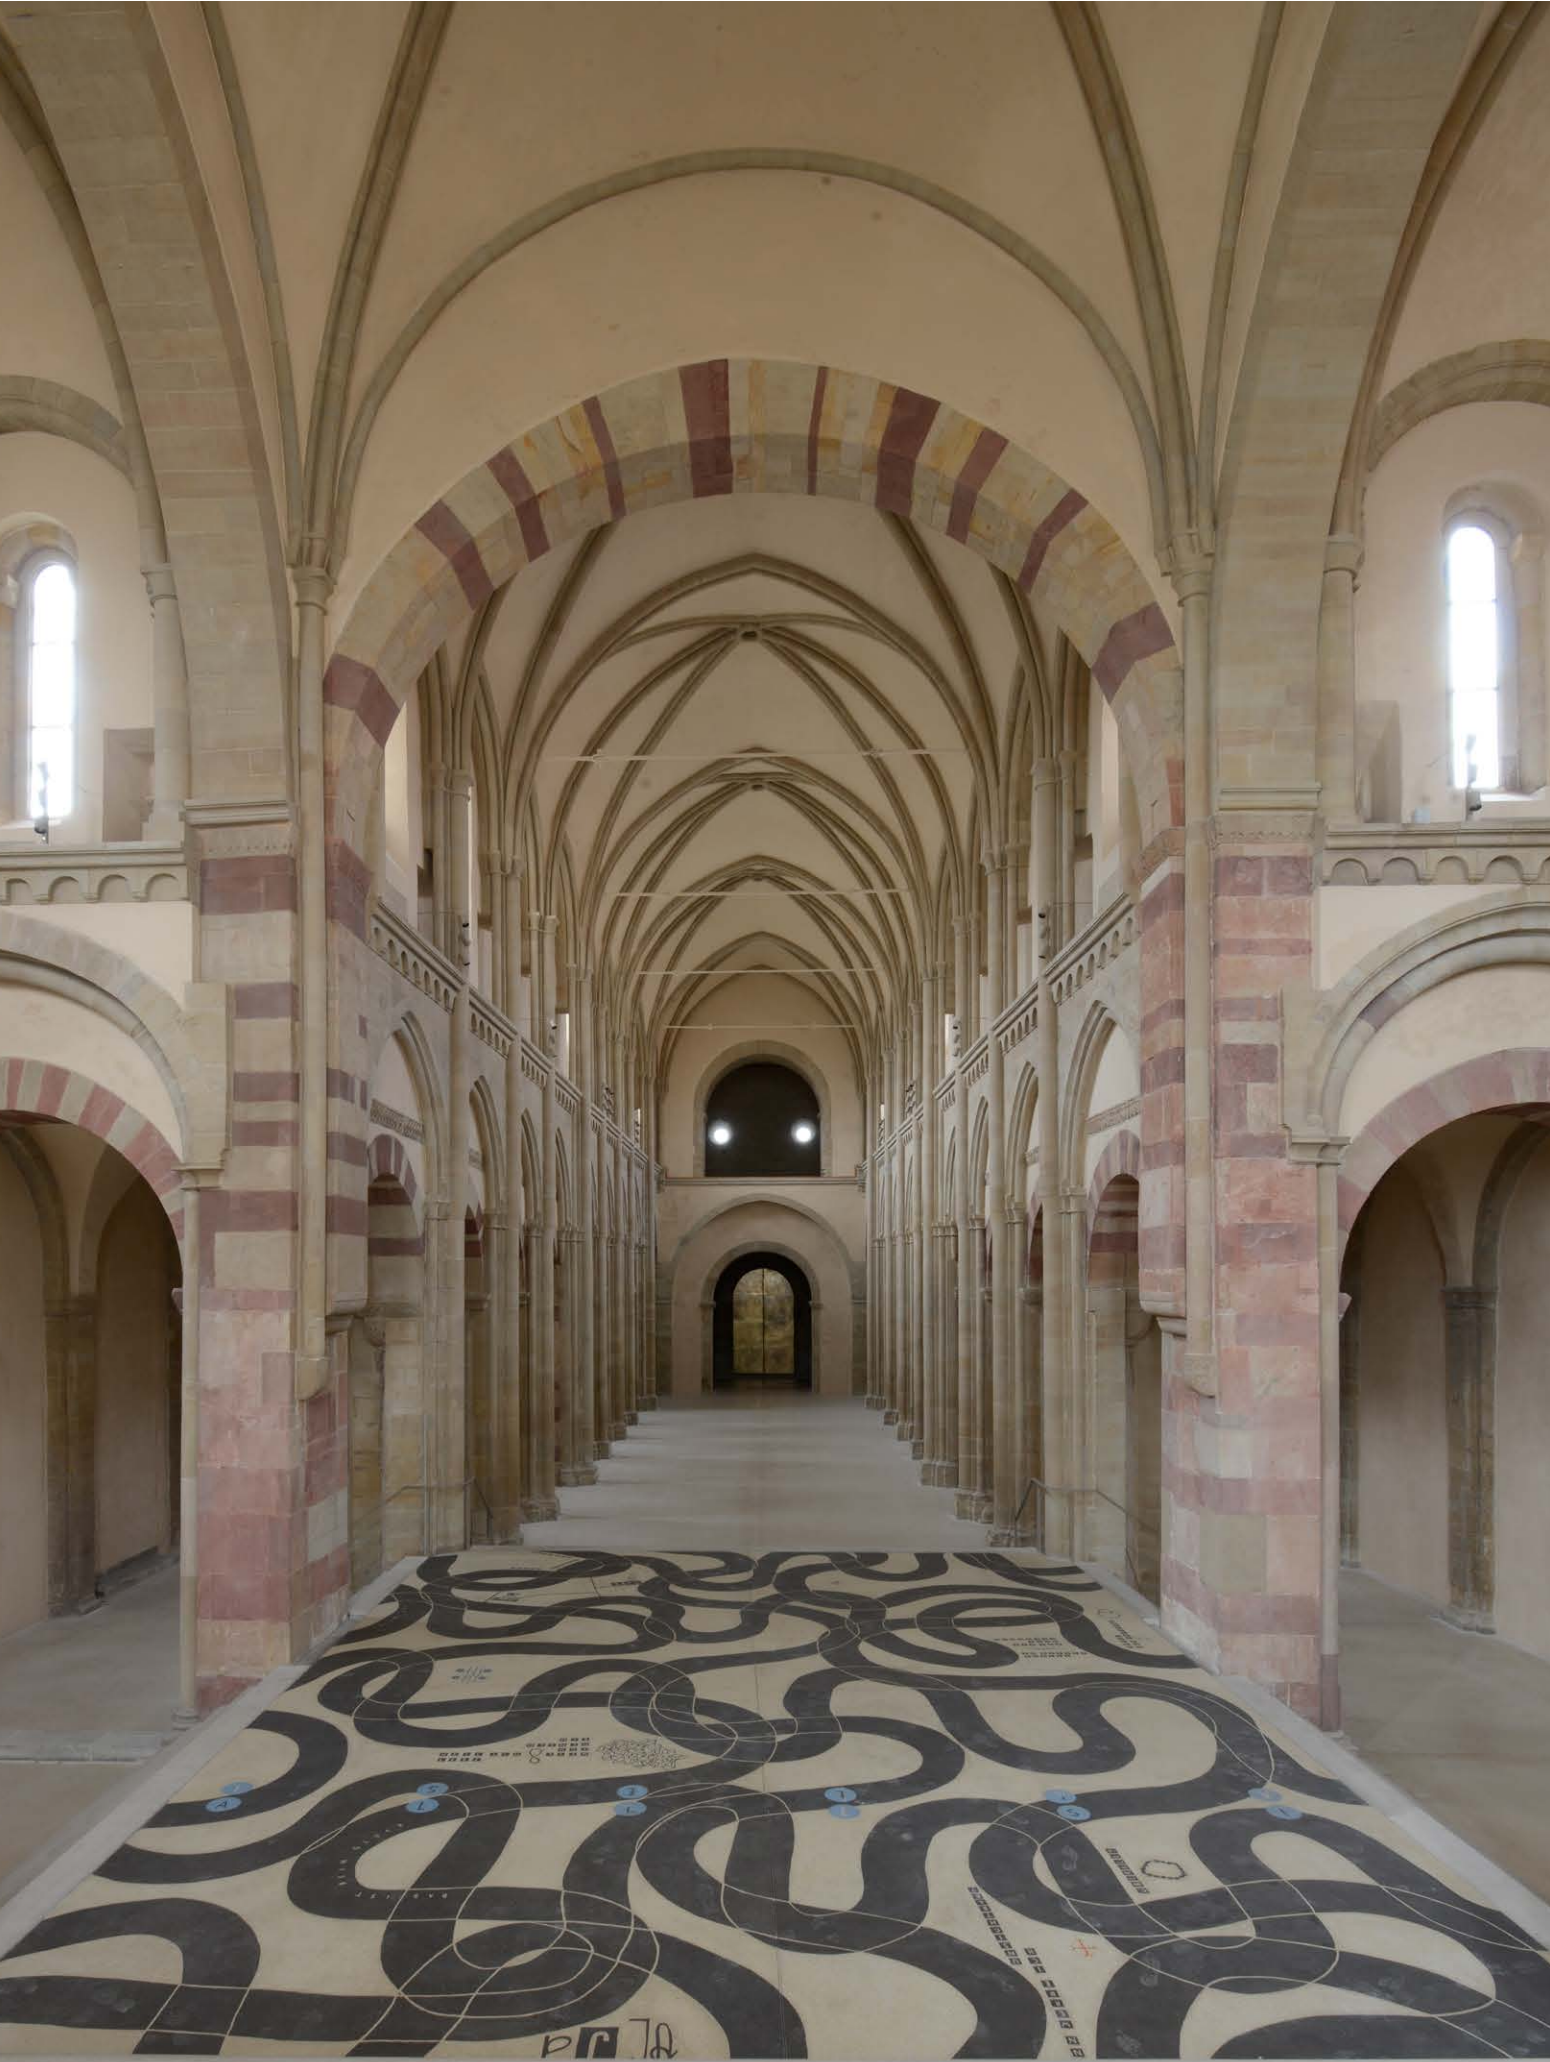
Architekten J. Göderitz/F. Kneller, monumentaler Saalbau in Stahlskelettbauweise auf Stahlbetonsockelgeschoss mit steinsichtiger braunvioletter Bockhorner Klinkerverblendung und prägender Luxfer-Prismenverglasung, im Inneren durch die Fußböden (Solnhofener Platten im EG und Eichen-Stabparkett im OG) als Leitschichten geprägt; einer der Schlüsselbauten des Neuen Bauens in der Weimarer Republik

in Magdeburg aus Anlass der Deutschen Theaterausstellung in achtmonatiger Bauzeit errichtet; 2016/17 Vorplanung der Generalinstandsetzung, Restaurierung und Modernisierung der Mehrzweckhalle, 2022 Rückbau der Stahlbetondecke zwischen Erd- und Saalgeschoss und Vorbereitung des künftig tiefergelegten Neueinbaus, Begutachtung von Musterfeldern für die künftige Saal- und Wandelgangverglasung, die anstelle von Glasbausteinen (Luxfer-Prismen) in thermisch verformter Thermoisolierverglasung in Annäherung an das urspr. Relief- und Lichtbrechungsbild ausgeführt wird

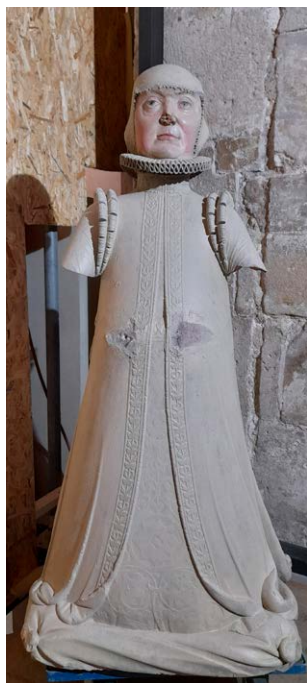
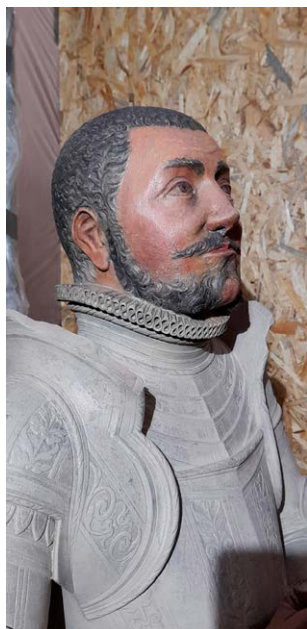
**MERSEBURG, SAALEKREIS,  
DOM ST. LAURENTIUS UND  
JOHANNES D. T., DETAILS DES  
BILA-EPITAPHS**

Das Epitaph für Heinrich und Katharina von Bila (gest. 1584 und 1596) wurde um 1585 gefertigt. Das Werk wird dem Bildhauer Z. Bogenkrantz zugeschrieben. An dem monumentalen, mehrgeschossigen Epitaph aus Sandstein hat sich nahezu vollständig eine Fassung aus dem frühen 17. Jh. erhalten. Mit Unterstützung der Messerschmitt-Stiftung konnte die Restaurierung finanziert werden. Nach Abnahme schwarzer Auflagerungen wirkt die hervorragende Bildhauerarbeit mit ihrer historischen Fassung wieder eindrucksvoll. Zudem wurden strukturelle Schäden am Steinmaterial beseitigt und der Sockel instand gesetzt.

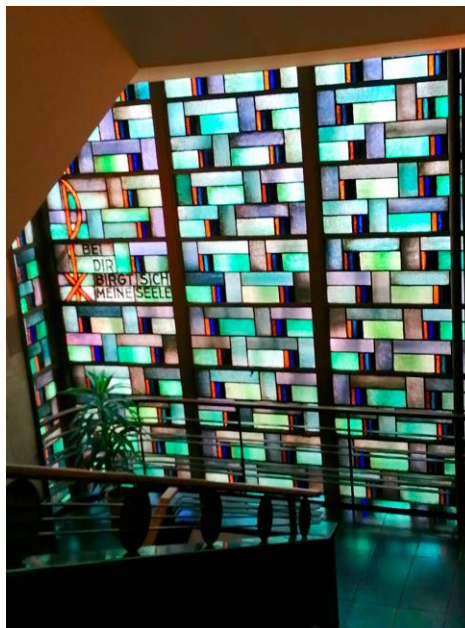
**OBERHARZ AM BROCKEN, OT ELBINGERODE, LKR. HARZ, UNTER DEN BIRKEN 1, DIAKONISSENMUTTERHAUS NEUVANDSBURG, TREPPENHAUS-VERGLASUNG**

Der architektonisch außergewöhnliche Baukomplex, mittlerweile als „national bedeutendes Kulturdenkmal“ anerkannt, bedarf im Sinne seiner diakonischen Zweckbestimmung einer Erneuerung, die seit Jahren in Tranchen durchgeführt wird, und einer neuen Nutzung der Innenräume. Im Entstehen ist eine Außenschutzverglasung für die wertvollen Fenster des Haupttreppen-

penhauses, was zugleich eine energetische Ertüchtigung des Hauses bewirken soll. Das nun bald 100 Jahre sich im Dauergebrauch befindliche Schwimmbad unter dem Kirchsaal ist an die Grenze seiner Benutzbarkeit gekommen. Aufgrund undichter Fliesen und Fugen verliert das Schwimmbecken mehr und mehr Wasser. Hier muss, will man das Bad weiter betreiben, eine weitgehende Erneuerung der Fliesen erfolgen, was keine leichte Entscheidung war. Die neuen Fliesen werden nach Form, Farbe, Größe und Struktur den alten angepasst. Der Verlust ist zwar substantiell äußerst bedauerlich, wird jedoch ästhetisch durch die Wiederherstellung des gewohnten Bildes und die weiterhin mögliche Benutzbarkeit ausgeglichen.

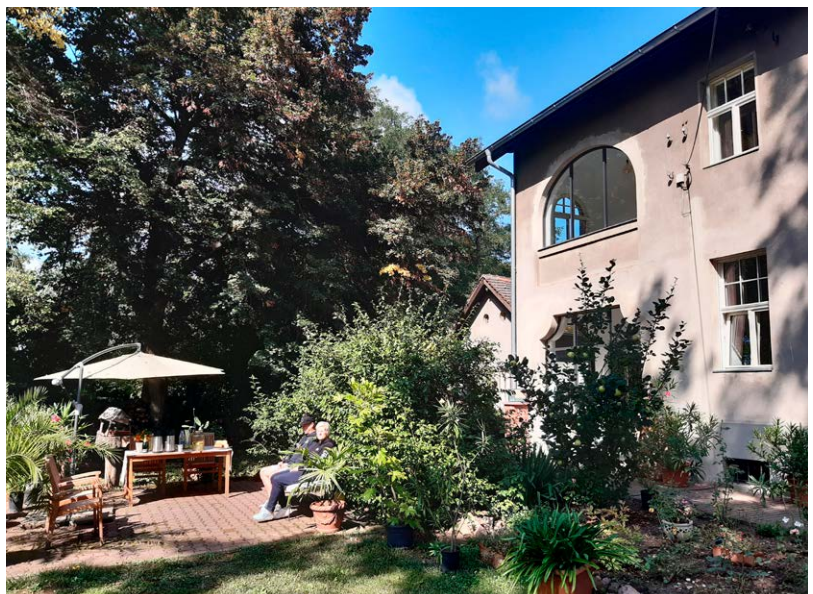
**ORANIENBAUM-WÖRLITZ, OT WÖRLITZ, LKR. WITTENBERG, OBERFORST 1, EHEM. FORSTHAUS AM TAG DES OFFENEN DENKMALS MIT ERNEUERTEN FENSTERN**

nutzungsbedingter Veränderungen noch weitestgehend ablesbar. Im Inneren sind bauzeitliche Türen und Türrahmen sowie Treppen und Geländer, Teile der Dielung, der Fußboden der ehem. Vorhalle und der darüber gelegenen Loggia ebenso bauzeitlich erhalten. Es erfolgte eine denkmalfachliche Begleitung der Instandsetzung und Rückführung der DDR-zeitlichen Überformungen in den urspr. Bauzustand (Erneuerung der Fenster und Schornsteine nach historischen Vorbildern).

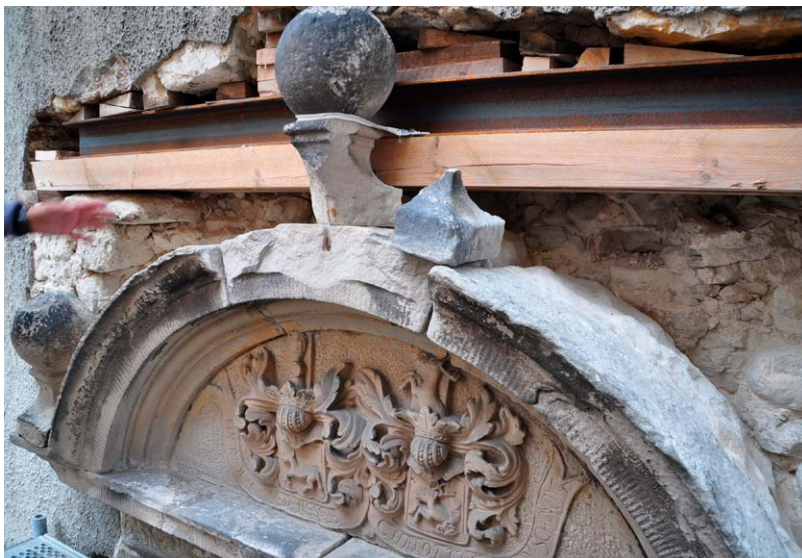
OSCHERSLEBEN, OT BECKENDORF, LKR. BÖRDE, KIRCHBERG 9, KIRCHE ST. GEORG, SÜDPORTAL WÄHREND DER INSTANDSETZUNG

Das Mauerwerk oberhalb des Südportals erwies sich als instabil und musste ertüchtigt werden. Damit verband sich die Restaurierung des Portals, welches bereits vor längerer Zeit zu einer Fensteröffnung umgestaltet worden war. Treibende Eisenverbindungen hatten hier maßgeblich zu Abstürzen und Verlusten geführt. Im Zuge der Instandsetzung konnte u. a. der bekrönende Kugelaufsatz wieder komplettiert werden.

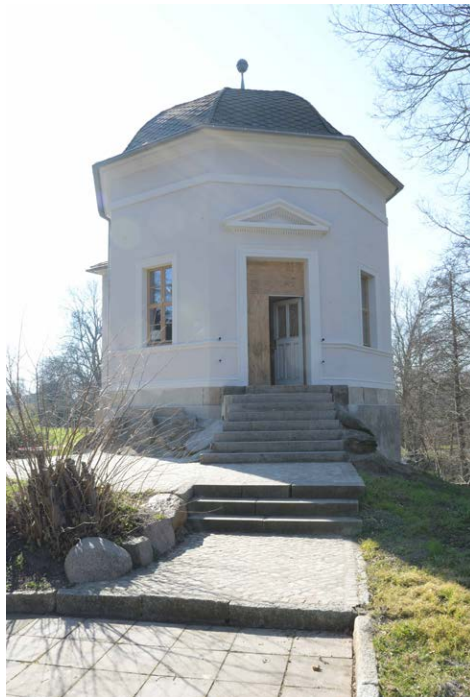
**ZERBST (ANHALT), LKR. ANHALT-BITTERFELD, GARTENSTRASSE 21, PAVILLON IM SCHLOSSGARTEN WÄHREND SANIERUNG**

Durch engagierte Tätigkeit des ortsansässigen Lions-Clubs wurde eine Sanierung und Restaurierung der Fassade und des Innenraums des barocken Pavillons nach bauzeitlichem Befund umgesetzt. Dies ermöglicht in Zukunft die Wiedernutzbarmachung des Gebäudes für Veranstaltungen.

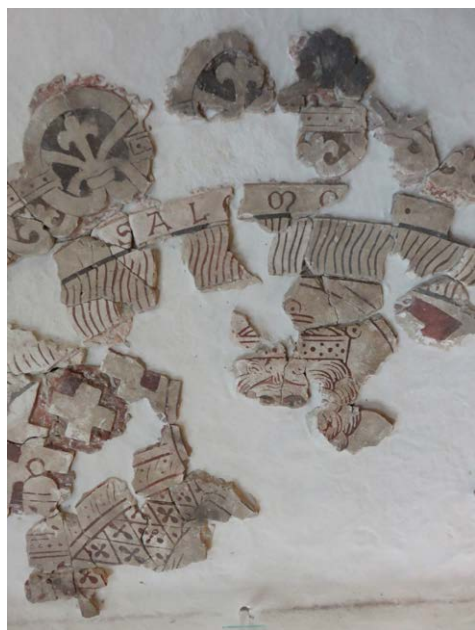
Die Fragmente eines 1926 bei Grabungen entdeckten spätromanischen Schmuckfußbodens in Inkrustationstechnik aus der Zeit um 1200, urspr. im Chorquadratum des 1242 zerstörten Vorgängerbaus befindlich, gehören zu den kunsthistorisch bedeutendsten Ausstattungsstücken der ehem. Klosterkirche. Einige wenige figürliche Darstellungen wurden rekonstruiert (Haupt König Salomos, Tiere und Fabelwesen, Medaillons und Schriftzüge) und seit 1990 im Kirchenschiff präsentiert. Die Rekonstruktion des Gesamtprogramms anhand der Fundstücke ist überaus schwierig; die Mehrheit der Fragmente lagert auf der Fürstenempore in Regalen. Die Erforschung und Konservierung stellen ein dringendes Desiderat dar; 2022 startete deshalb ein Forschungsprojekt (bis
