Berichte zur
Denkmalpflege
2024

Initiativen, Untersuchungen und Maßnahmen
an Bau- und Kunstdenkmälern mit fachwissen-
schaftlicher Begleitung durch das Landesamt für
Denkmalpflege und Archäologie Sachsen-Anhalt,
Abt. Bau- und Kunstdenkmalpflege

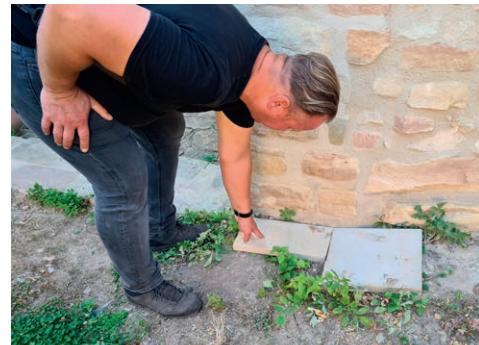
ALLSTEDT, LKR. MANSFELD-SÜDHARZ, ST. WIGBERTI, BEMUSTERUNG DES SANDSTEINS FÜR DEN NEUEN FUSSBODEN

Denkmalfachliche Begleitung von Bau- bzw. Sanierungsmaßnahmen der Kirchenruine, neues Chordach und neuer Fußboden (mit Abt. Bodendenkmalpflege)

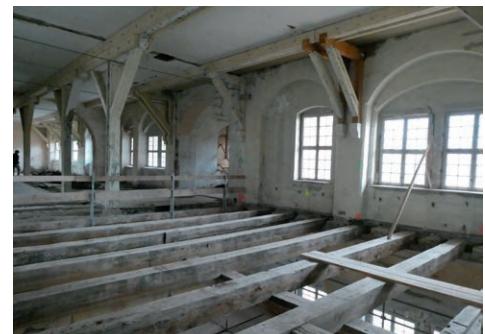
**RECHTS OBEN: WESTFLÜGEL
WÄHREND DER REPARATUR
DER HOLZBALKENDECKEN**

schlossen; Fundamentertüchtigung mittels HDI-Pfählen, Putzreparatur und Reparatur des Fußbodens im ehem. sog. Bunker der KZ-Gedenkstätte; Instandsetzung des statischen Systems in den Obergeschossen des Westflügels, u. a. Sanierung stark geschädigter Holzbalkendecken mit bei Freilegung neu entdeckten Malereien des

späten 16. Jhs. auf Balken und Einschubbrettern, der Schwammbefall eines Teils der Hölzer wie auch die unumgängliche Demontage der Einschubbretter während der Balkensanierung stellten besondere Gefahren für den Bestandserhalt dar; Sanierung des Mauerwerks der Westfassade mit Überarbeitung der Verputzung und der schadhaften Fenstergewände.

von besonderem wissenschaftlichem Interesse. So konnte dendrochronologisch nachgewiesen werden, dass bereits mit der Aufstockung des Schlosses um ein Drem-pelgeschoss in den Jahren 1883–1889 erste Maßnahmen zur Schwammbehandlung erfolgten, die nachweislich bis heute er-folgreich waren.

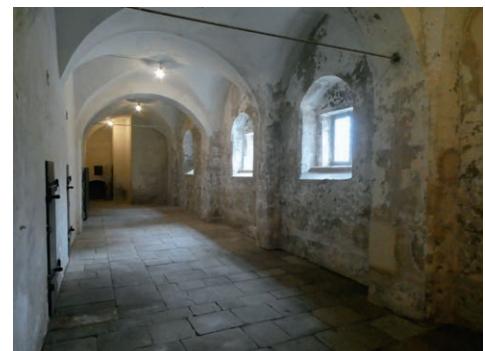
**RECHTS UNTER: „BUNKER“
DER KZ-GEDENKSTÄTTE**

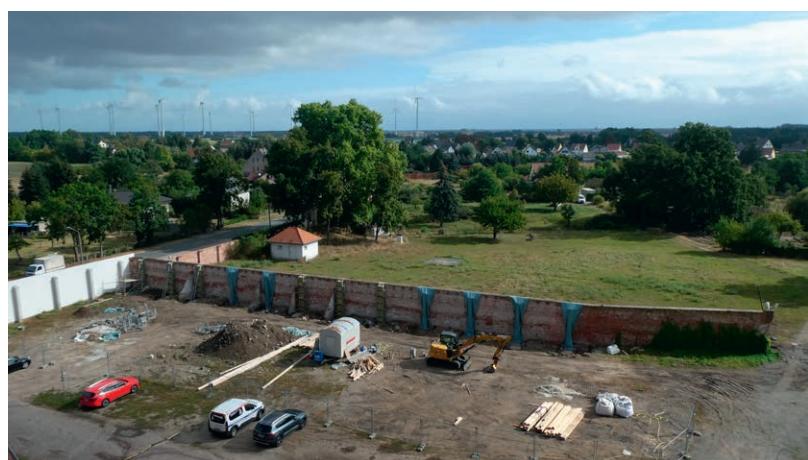
**ANNABURG, OT PRETTIN, LKR.
WITTENBERG, SCHLOSS LICH-
TENBURG, EHEM. GEFÄNGNIS-
MAUER**

Statische Sicherung und Instandsetzung des Nordteils der ehem., an den Schlossgarten grenzenden östlichen Gefängnismauer von 1811/12 und Ersatz des einsturzgefährdeten Südteils durch hohen Gitterzaun analog der historischen Begrenzung des Schlossareals gegen das ehem. Vorwerk; beim Abbruch kam es zum Verlust von Mauerwerk mit historischen Einschusslöchern, die als Zeugnisse der von der NS-Propaganda als „Röhm-Putsch“ bezeichneten Ereignisse im Sommer 1934 galten; Reparatur des Nordtors zur Annaburger Straße; der 1839 in Renaissanceformen errichtete Volutengiebel des ehem. Lazarettsflügels musste wegen Einsturzgefahr zurückgebaut werden, die Teile wurden für den späteren Wiederaufbau eingelagert.

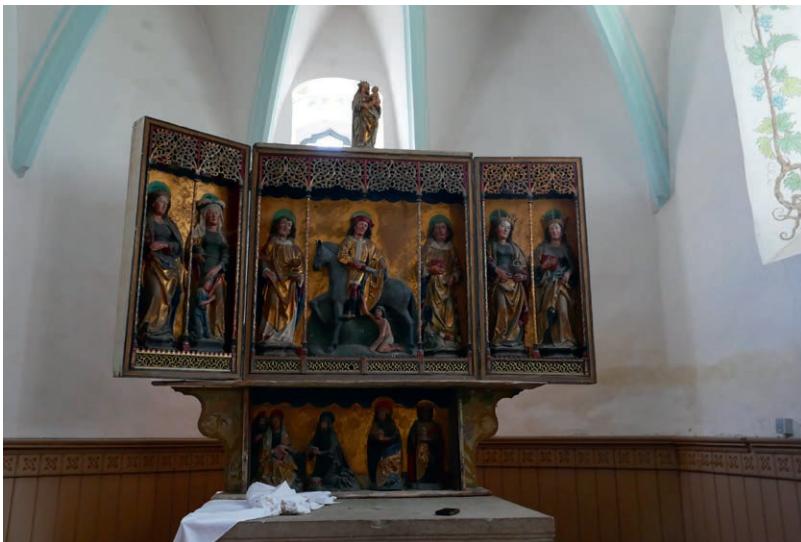
ASCHERSLEBEN, OT GROSS SCHIERSTEDT, SALZLAND-KREIS, KIRCHE ST. NIKOLAI

LINKS: FLÜGELALTAR, GEÖFFNET

Flügelaltar (1. V. 16. Jh.): Dank der Hinweise auf den schlechten Erhaltungszustand des wertvollen Retabels durch die UDSB konnte eine Voruntersuchung und Konzepterstellung in Angriff genommen und finanziert werden.

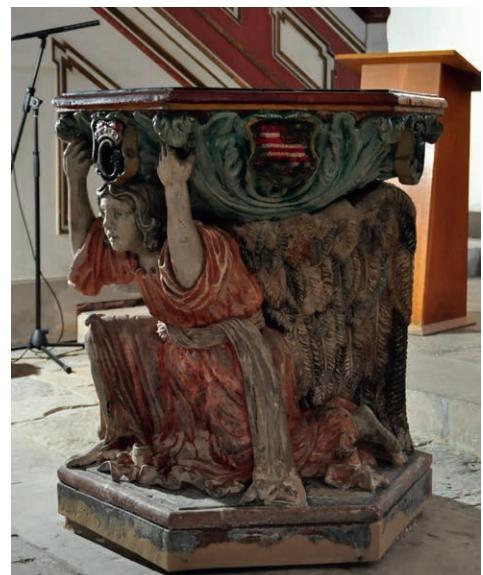
BAD LAUCHSTÄDT, SAALE-KREIS, STADTKIRCHE, SANDSTEINTAUF

Für die barocke Sandsteintaufe in Form eines knienden, die Taufschale tragenden Engels mit polychromer Fassung wurde ein Konservierungskonzept in Verbindung mit einer Probeachse erstellt.

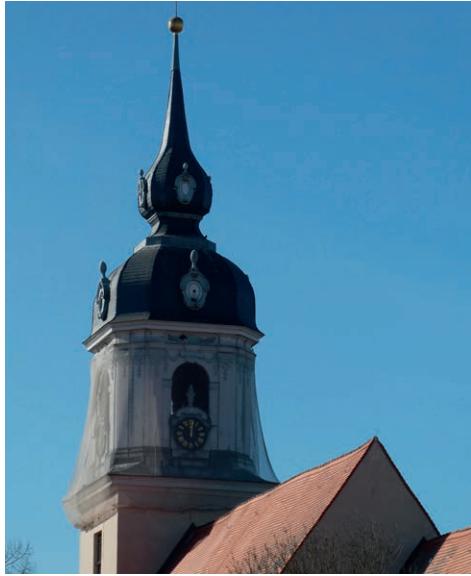
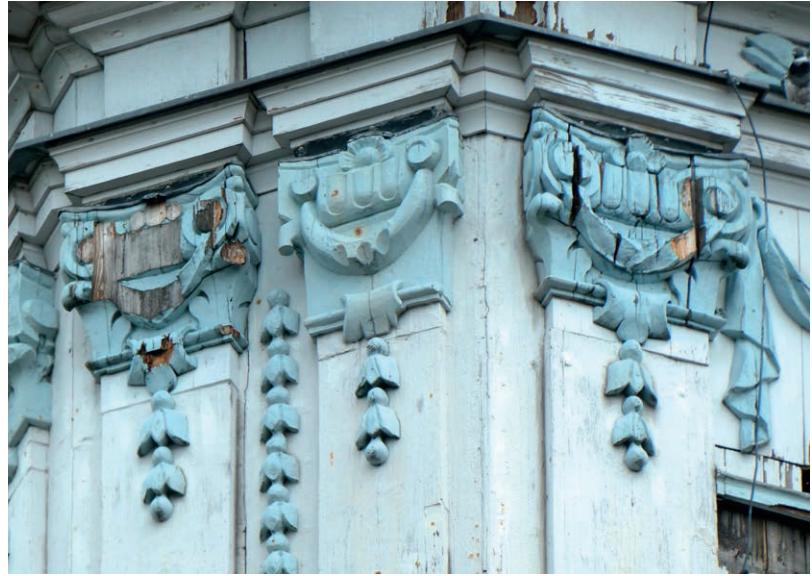
BAD SCHMIEDEBERG, OT PRETZSCH (ELBE), LKR. WITTENBERG, STADTKIRCHE ST. NIKOLAUS, TURMAUFSATZ MIT NOTSICHERUNG (LINKS) UND BESCHÄDIGTEN SCHNITZRELEIFS DER HÖLZERNEN BAROCKEN FASSADENDEKORATION (RECHTS)

riegen Krieg bis 1652 wieder aufgebaut und neu ausgestattet, seine heutige Gestalt erhielt er von 1697–1727, als die sächsische Kurfürstin und polnische Königin Christiane Eberhardine von Brandenburg-Bayreuth, Gemahlin Augusts des Starken, in Pretzsch residierte und die Kirche zugleich als Hofkirche genutzt wurde; architekturhistorisch herausragend die Bekrönung des Turms nach Entwürfen M. D. Pöppelmanns, in den 1720er Jahren begonnen und 1736 vollendet, nach unsachgemäßer Reparatur 1993 erhebliche Schäden an der geschnitzten Holzverkleidung sowie an der inneren Konstruktion – es erfolgten Notsicherung, restauratorische und holzschutztechnische Untersuchung und Dokumentation sowie Erarbeitung einer Instandsetzungskonzeption

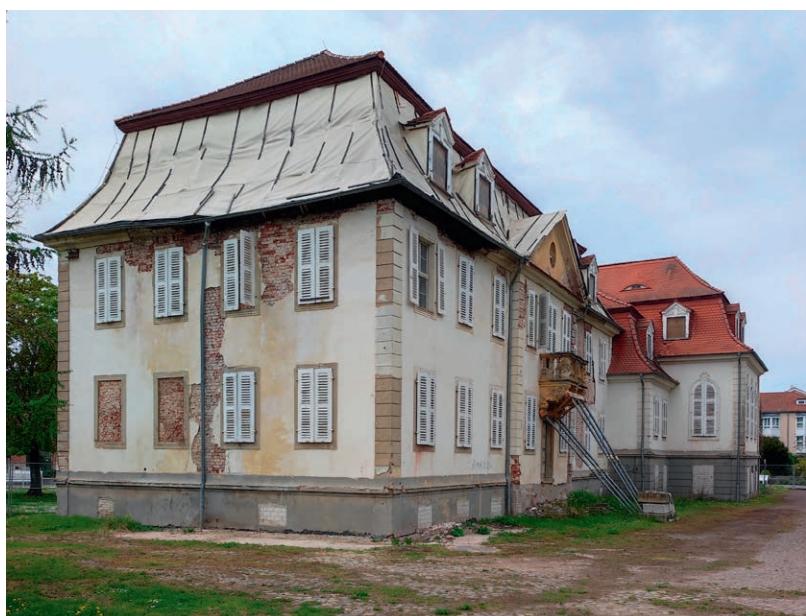
**BARBY, SALZLANDKREIS,
SCHLOSSSTR. 42, HERRENHAUS DES RITTERGUTES, VORBEREITUNG DER NOTSICHERUNG**

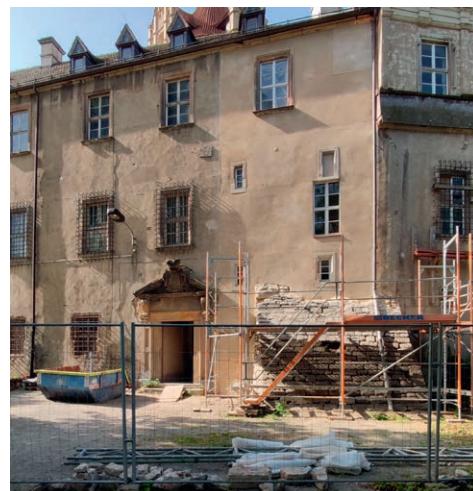
BERNBURG (SAALE), SALZLANDKREIS, SCHLOSS, VIKTOR-AMADEUS-BAU, ANSICHT VON NORDOST MIT NEUEM GRUNDPUTZ

Unter Einbeziehung von Bausubstanz des älteren Küchenwohnungsflügels im Auftrag Fürst Viktor Amadeus' errichteter Bau mit steinerner Wendeltreppe an der Nordseite des Schlosshofes, vor zwei Achsen erhebt sich hofseitig die Esse der Schwarzen Küche; der Bau besitzt auf der Nordseite zur Seite des ehem. Schlossgartens ein repräsentatives Barockportal (heute Kopie von 1910) und beherbergt den Aufgang und Übergang zum Bergfrit (sog. Eulenspiegelturm), der genutzt wird als Aussichtsturm und Teil der musealen Präsentation von Schlossbauten;

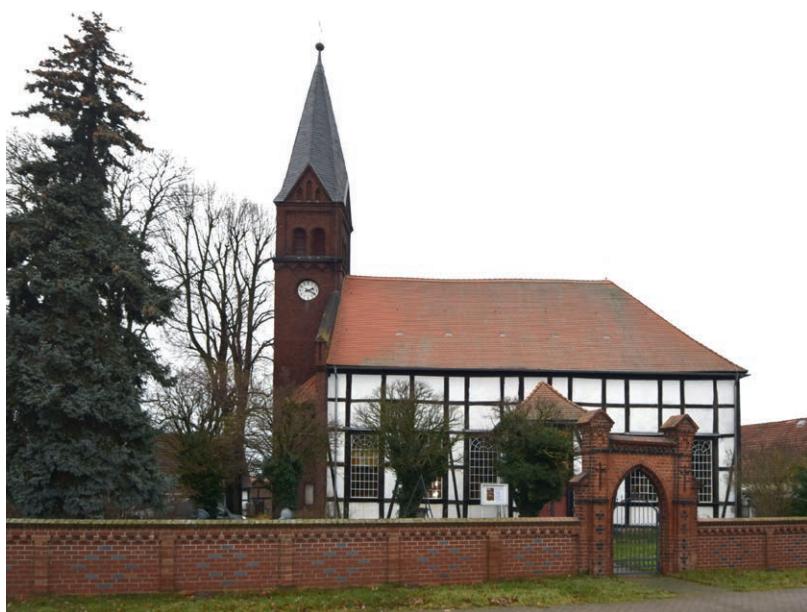
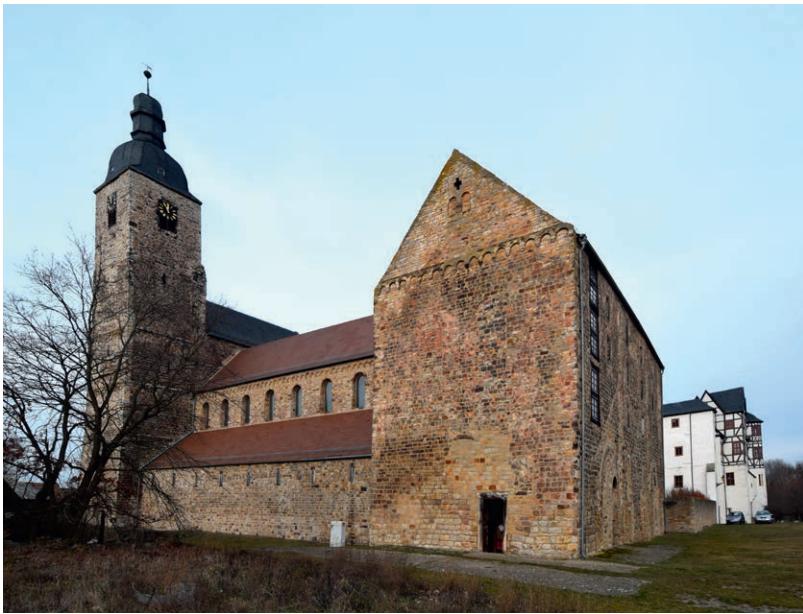
**GOMMERN, OT LEITZKAU, LKR.
JERICOWER LAND, SCHLÖS-
SER UND RITTERGÜTER LEITZ-
KAU MIT KIRCHE**

mes, Drohnenbefliegung und Fotodokumentation durch das LDA, Schadenskartierung und Sicherung gefährdeter Bereiche durch partiellen Steinaustausch und Neuverfügung

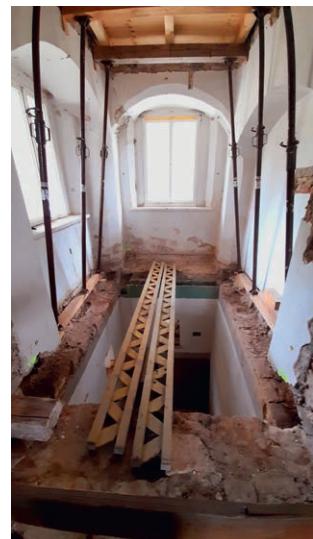
**GOSECK, BURGENLANDKREIS,
SCHLOSS, NORDFLÜGEL,
SICHERUNGEN IM 1. OG DES
ERKERS**

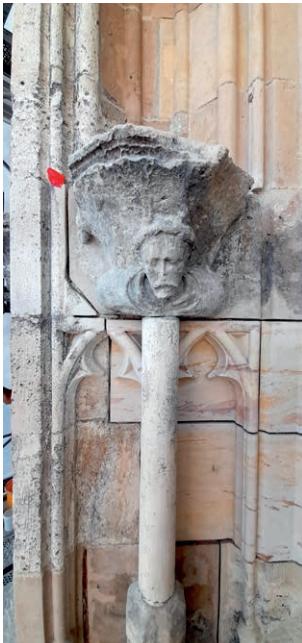
HALBERSTADT, LKR. HARZ,
DOM ST. STEPHANUS UND ST.
SIXTUS, MUSTERACHSE AN DER
NORDFASSADE

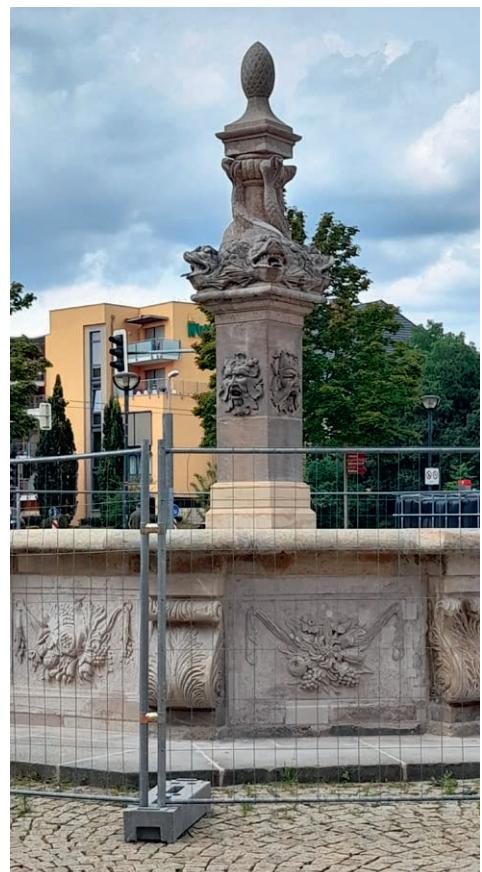
**HALBERSTADT, LKR. HARZ,
HOLZMARKT, BRUNNEN DIREKT
NACH DER WIEDERAUFSTEL-
LUNG**

Restaurierung der barocken Brunnenanlage aus Sandstein mit Stadtwappen und floraler Ornamentik

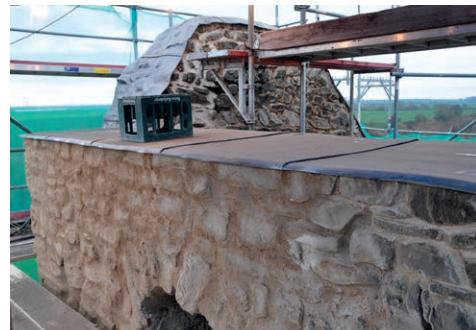
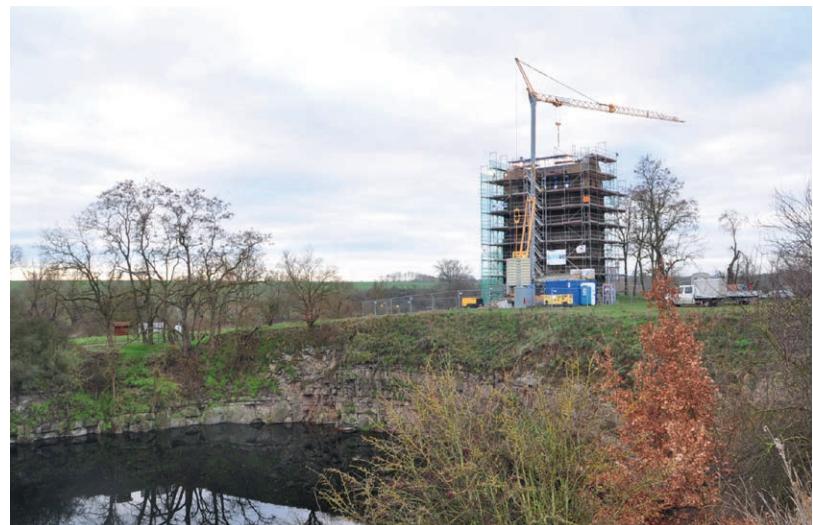
HALDENLEBEN, OT HUNDISBURG, LKR. BÖRDE, WÜSTUNG NORDHUSEN, KIRCHENRUINE MIT BAUSTELLESITUATION (UNTEN) UND DETAIL DER MAUERKRUNGE WÄHREND DER INSTANDSETZUNG MIT ABDECKUNG AUS WALZBLEI (LINKS)

Ziel. Die Risse wurden geschlossen, abgängiges Steinmaterial gefestigt. In diesem Zusammenhang erfolgte eine restauratorische Befundaufnahme. Putzflächen des ehem. Kirchenschiffes auf der Ostseite des Turmes wurden zudem konservatorisch gesichert.

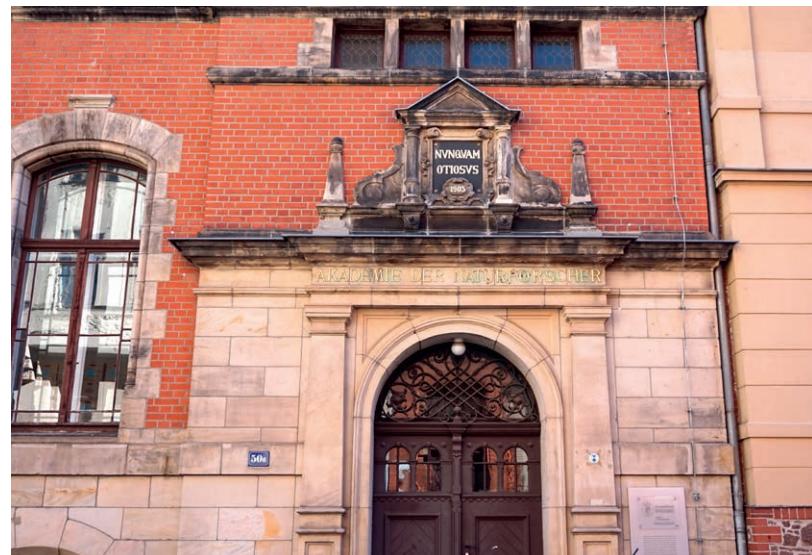
HALLE (SAALE), AUGUST-BEBEL-STRASSE 50A, BIBLIOTHEK MIT RESTAURIERTEM PORTAL

Es erfolgte eine Instandsetzung des Portals. Schadhafte Sandsteinelemente wurden restauratorisch bearbeitet (Reinigung, Festigung, Antragung, Vierung) und zur Verhinderung künftiger Schäden Zinkabdeckungen hergestellt. Weiterhin wurde die Inschrift gereinigt und in stark angewitterten Bereichen nachgearbeitet.

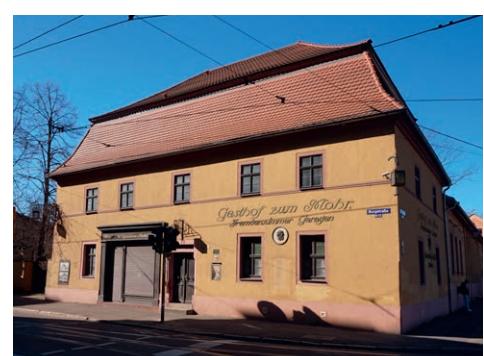
HALLE (SAALE), BURGSTRASSE 72, GASTHOF „ZUM MOHR“

Stadtgeschichtlich bedeutender Gasthof; urspr. Mitte 16. Jh., nach Brand Mitte 18. Jh. in heutiger Gestalt wiederaufgebaut, im 19./20. Jh. Saalanbau und Erweiterungen im Garten (Garagen und Kegelbahn), außerdem Veränderungen der Fassadengestaltung. Für den historischen Gasthof ist eine Weiternut-

genutzt; Fortsetzung der Fassadeninstandsetzung der Nord- und Ostseite, hier u.a. Reinigung und Neuverfügung des Bruchsteinmauerwerks, Instandsetzung der Fenster und Neuverglasung

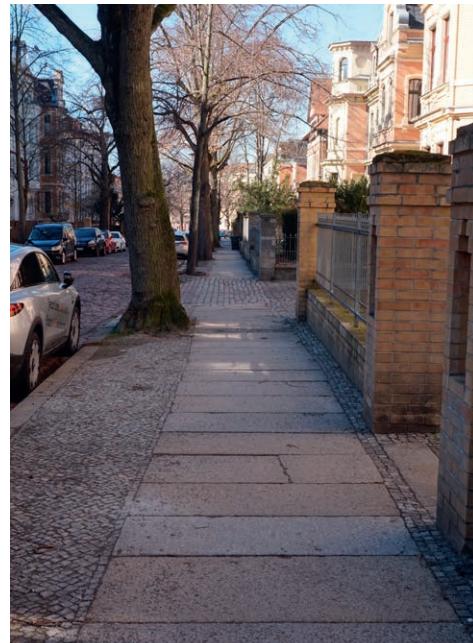
HALLE (SAALE), HERWEGH-STRASSE, GEHWEG NACH ERFOLGTER LEITUNGSVERLEGUNG

Beantragt waren die Verlegung von Telekommunikationskabeln und die anschließende Herstellung der Oberfläche überwiegend als wassergebundene Decke. Nach umfangreichen Abstimmungen konnte ein Vorgehen erreicht werden, das sicherstellt, dass der denkmalkonstituierende Plattenbelag weitestgehend authentisch bewahrt werden kann. In Bereichen mit Wurzeln wird geprüft, ob dünnere der aufgenommenen Platten wiederverlegt oder ob Mosaikpflaster verlegt werden kann; lediglich an Stellen, wo das nicht geht, wird partiell eine wassergebundene Decke aufgebracht. Vorab findet jeweils eine Begehung der einzelnen Abschnitte statt, bei der für jeden Baum das Vorgehen im Einzelfall festgelegt wird.

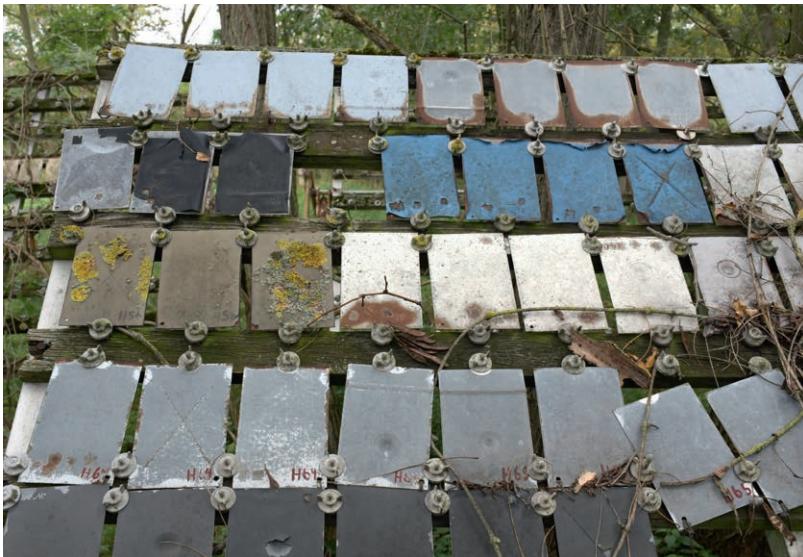
**HALLE (SAALE), KRÖLLWITZ,
EHM. „ASCHEHALDE“, VER-
SUCHSANORDNUNG DER MATE-
RIALPRÜFANSTALT**

Im Zuge eines Werkvertrages des LDA erfolgte die restauratorische Bestandserfassung der auf der sog. ehem. Aschehalde von Halle-Kröllwitz erhaltenen Reste einer Versuchsanordnung zur freien Bewitterung von Anstrichsystemen und Oberflächenvergütingen auf Metallplatten im Außenbereich, die mutmaßlich auf die Nutzung der Fläche durch das Zentralinstitut für Korrosionsforschung Dresden der DDR zurückgeht. Ziel des Vorhabens ist das Auffinden und gezielte Evaluieren der Unterlagen zur Versuchsanordnung.

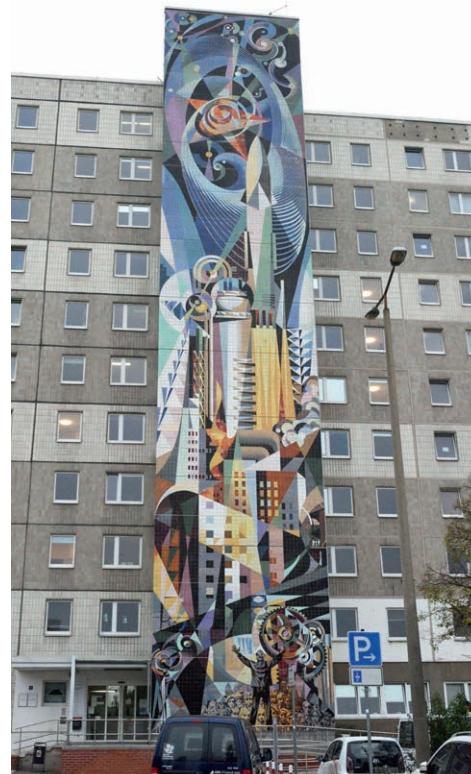
HALLE (SAALE), NEUSTADT, AM STADION 5, SÜDLICHER TREPPENTURM MIT WANDBILD

Am bislang nicht vollumfänglich sanierten, südlichen Treppenturm der Ostfassade, an dessen Stirnseite sich zudem das Wandbild „Die vom Menschen beherrschten Kräfte von Natur und Technik“ von J. Renau befindet, mussten erneute Ablösungen der Fliesensubstanz festgestellt werden. Damit verbunden waren eine Befahrung des Turms sowie eine detaillierte Schadenserfassung und Notsicherung absturzgefährdeter Bereiche.

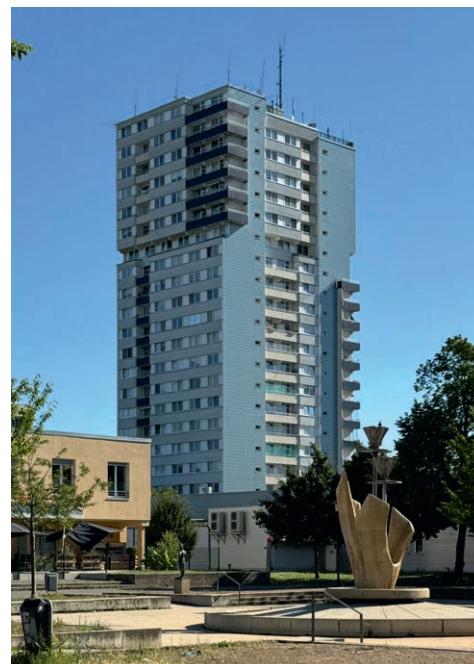
HALLE (SAALE), NEUSTADT, AM TULPENBRUNNEN 7, 9, PUNKTHOCHHAUS

22-geschossiges Punkthochhaus in Monolithbauweise. Der Wohnblock mit 127 Ein- bis Fünfraumwohnungen und ehem. zwei Gästeappartements befindet sich direkt im Zentrum des III. WK und setzt hier den wesentlichen städtebaulichen Akzent. Das Hochhaus ist das einzige Haus dieser Geschosszahl im Stadtviertel und das erste Punkthochhaus in Neustadt. Im EG befanden sich eine Speisebar („Lukullus“) mit 68 Plätzen sowie das Standesamt. Das Hochhaus wurde dafür und sicher zur Belichtung des Gastraumes nach Osten um einen Vorbau ergänzt. Die urspr. Fassade galt durch die Verwendung von Splitt und Keramik als wartungsfrei. Der Bau wurde zwischenzeitlich gedämmt und farbig gestaltet, was zu einer Veränderung des Bildes führte. Charakteristisch und bildbestimmend für den quadratisch anmutenden Hochhausbau sind die übereck geführten Balkone und hier v. a. ihre Anordnung. Sie befinden sich vom zweiten bis zum zwölften Geschoss an der Südostecke und an den obersten fünf Geschossen sowohl an der Nordost- als auch an der Südwestecke. Sie und die verschieden gestalteten Fassaden des Hochhauses bestimmen bis heute wesentlich das markante Erscheinungsbild. Die baukünstlerische Besonderheit besteht zum einen in der variierenden Anordnung der Balkone übereck und zum anderen in der sehr starken unterschiedlichen Gliederung der einzelnen Fassaden durch verschiedene Fensterformate, unterschiedliche breite

Loggien bzw. Balkone und den Wechsel von offenen und geschlossenen Flächen. Der Erschließungskern ist mittig mit zwei Fahrstühlen angeordnet. Seitlich davon befindet sich das Treppenhaus mit einer typischen standardisierten zweiläufigen Treppe mit Terrazzobelag, Metallstabgeländer und Kunststoffhandlauf. Es erfolgte die Denkmalausweisung.

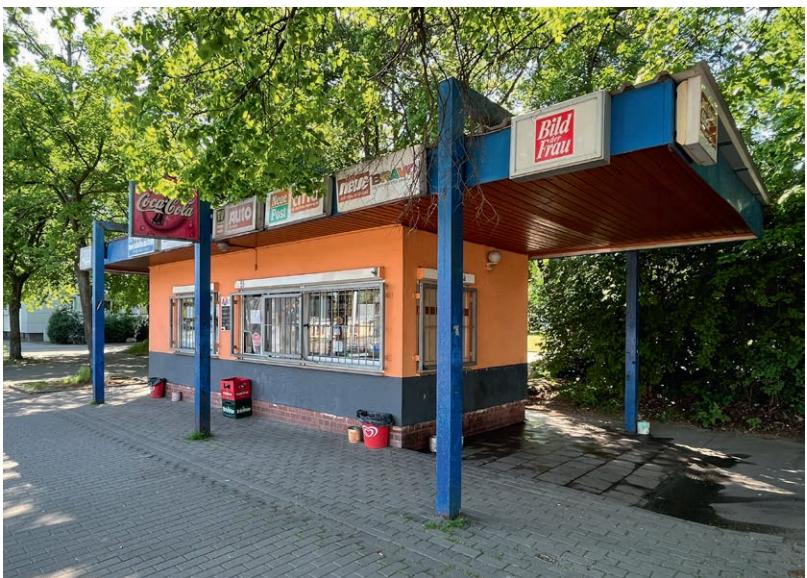
HALLE (SAALE), NEUSTADT, AN DER MAGISTRALE, BUSWARTEHALLE BZW. KIOSK

Vier ehemalige Bus-Wartehallen auf der Südseite des Straßenzuges An der Magistrale und auf der Südseite der Zscherbener Straße in der Nähe des gleichnamigen S-Bahn-Haltepunktes. Die markante Formensprache wird durch die drei Stahlbügel und die darin eingespannte Dachkonstruktion bestimmt. Urspr. hatten die Bus-Wartehallen eine Verglasung an drei Seiten, die auf einem eigenen Sockel stand und nicht bis in Dachhöhe reichte. Die Wartehallen sind Zeugnis des Verkehrsprojektes der Neustadt. Neben dem überörtlichen

Verkehr durch die in Nord-Süd-Richtung verlaufende Schnellbahnstrecke (S-Bahn) zu den Chemiekombinaten Buna und Leuna und zum halleschen Hauptbahnhof gab es zunächst als innerstädtisches Verkehrsmittel Omnibusse. Der Abstand der Omnibushaltestellen sollte damals max. 500 m betragen. Die später eingebauten kleineren Kioske sind in ihrer fast einheitlichen funktionalen Gestaltung schlicht, aber sozialgeschichtlich von Bedeutung, da sie u.a. ein Treffpunkt für einkommensschwache Bevölkerungsschichten sind. Es erfolgte die Denkmalausweisung.

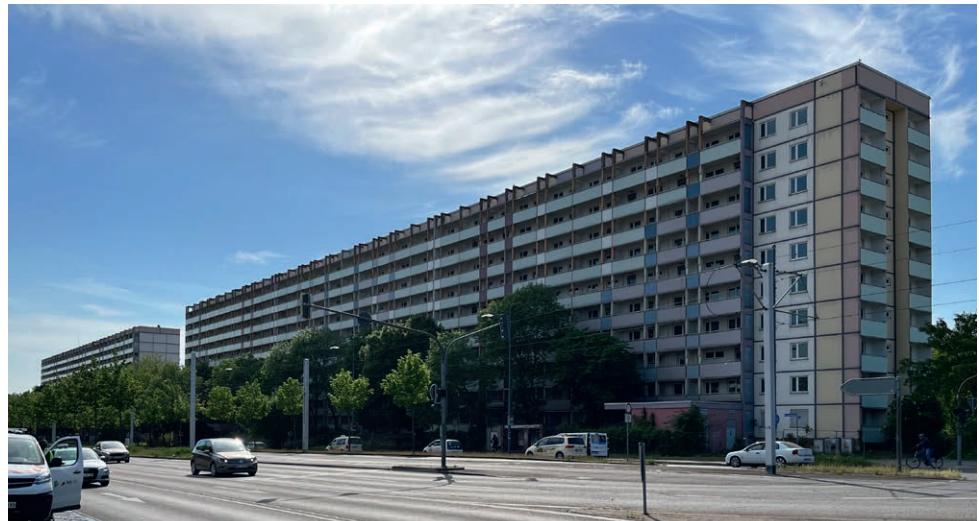
HALLE (SAALE), NEUSTADT, AN DER MAGISTRALE 59–81, LAUBENGANGSHÄUSER

Die Wohnblöcke sind zwei von drei ausschließlich im II. WK vorkommenden Gebäuden mit teilweiser Außengangschließung. Grundlage der Projektierung war der Typ IW66/P2-12 Halle. Die breitgelagerten Elfgeschosser besitzen sechs Eingänge, die vorgelagerten Treppen eine weit auskragende aufgeständerte Betonplatte als Überdachung. Die straßenseitige Ansicht zur Magistrale wies ehem. markante Unterschiede zwischen den Fahrstuhletagen und den Normalgeschossen auf. Unterschiedlich hohe Brüstungen im 1., 3., 6. und 9. Geschoss (auf dem der Fahrstuhl hielt) hatten zum einen funktionale Gründe, trugen aber auch entscheidend zu einem lebendigen Fassadenbild bei. Die höheren Brüstungen markierten die Außengänge gegenüber den niedrigeren Brüstungen der Loggien. Der besondere Wert des Hauses ergibt sich aus der Seltenheit des Bautyps, der weitgehend erhaltenen Kubatur und Gestaltung der Fassaden und den erhaltenen bauzeitlichen Materialien an den Fassaden (z. B. Kachelbehang, Betonstrukturgiebel) und der teils hohen Authentizität im Inneren. Es erfolgte die Denkmalausweisung.

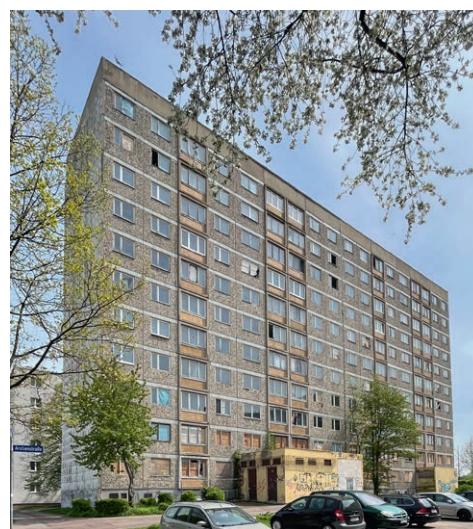
**HALLE (SAALE), NEUSTADT,
ARALIENSTRASSE 1, 2, BLOCK
246**

DB ist eine 1969–1971 errichtete Häusergruppe am südöstlichen Rand des ehemaligen III. Wohnkomplexes (WK) entlang der Magistrale. Mit der Projektierung des III. WK war der bulgarische Betrieb IPP Glawprojekt Sofia beauftragt, Bautypen und Elementesortiment der Platten weitgehend vorgegeben. Man sah deshalb einen Farb-

kompositionsplan vor, der sich deutlich von denen anderer Wohnkomplexe unterscheiden sollte. Ziel war aber auch eine höhere Ökonomie und größerer Wohnkomfort. Die als DB eingetragene mäandrierende Häusergruppe ist charakteristisch für die hier ebenfalls neuartige Bebauungsstruktur. Neben den Wohnblöcken in der Hyazinthstraße (P2/12 und IW66/P2) und in der Aralienstraße (P2/12 und IW66/P2) ist auch ein Eckverbinderbau Teil des Ensembles (Aralienstraße/Zur Saaleaue). Eckverbinderbauten fanden erst seit dem II. WK Anwendung. Durch die Lage direkt an der Magistrale kommt der in dieser Reihung einmaligen Häusergruppe vor allem hohe städtebauliche Bedeutung zu. Eine besondere Raumwirkung wird zudem durch die Staffelung der Gebäude erzielt: durch variierende Gebäudehöhen (Sechs- und Elfgeschosse), verschiedene Entfernung zur Magistrale und dem Wechsel zwischen giebel- und traufständiger Bebauung. V.a. die beiden Elfgeschosse (Typenbauten P2/12) sind auf der Magistrale schon von weitem sichtbar. Ihnen ist auf Grund der individuellen Formensprache besondere architektonische und gestalterische Qualität zuzusprechen. Bei den sechsgeschossigen Bauten sorgen heute v.a. die Dachterrassen bzw. Dachgärten mit den teils erhaltenen Pergolen für ein abwechslungsreiches Erscheinungsbild. Eine weitere Besonderheit

stellen Maisonettewohnungen dar, eine Abweichung von den ansonsten sehr rigiden Wohnungsgrößen und Zuschnitten. Sie führten ebenfalls zu einem deutlich verbesserten Wohnkomfort. Es erfolgte die Denkmalausweisung.

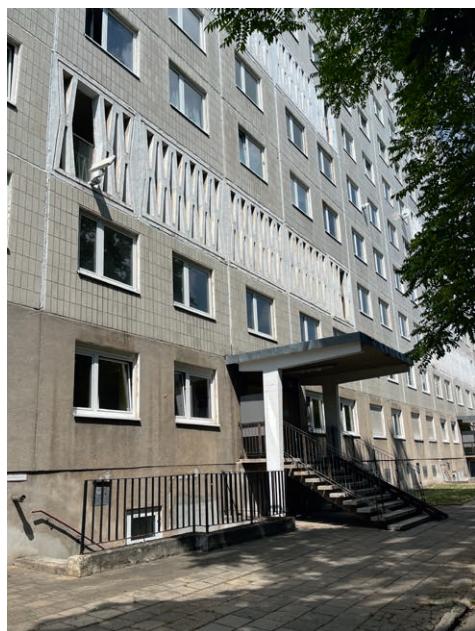
**HALLE (SAALE), NEUSTADT,
DANIEL-PÖPPELMANN-STRASSE
3, 5, 7, 9**

Elfgeschossiger breitgelagerter Wohnblock mit vorgelagerter zweigeschossiger Kinderseinrichtung zum mittig gelegenen Grünzug des II. WK. Grundlage für den Entwurf bildete der Typ IW66/P-2, d.h. zu jedem Eingang gehörten zwei gekoppelte Segmente mit Treppenhaus und dazwischenliegender Aufzugsachse. Die Treppenhäuser erreichte man über einen Verteilergang. Die direkte Verbindung von Wohnhaus und Kindereinrichtung wurde hier erstmals in Halle-Neustadt angewendet. Der Wirtschaftseingang befand sich im EG des Wohnblocks, so dass über die dort befindliche Straße die Belieferung erfolgen konnte. Der Wohnblock hat 350 Wohnungen. Die Ein- bis Vierraumwohnungen entsprechen dem Typ P2, d.h. Treppenhäuser, Bäder und Küchen sind ohne direkte Belichtung. Die Fassaden des Hauses sind von unterschiedlicher Gestalt und Materialität und in dieser Gestaltung einmalig. Die Wohnseite nach Westen ist komplett mit Loggien versehen, die ehem. offene (Geländer) und geschlossene Brüs-

tungen aufwiesen. Die beiden schmalen Giebelfelder nach Norden und Süden sind mit Betonstrukturelementen gestaltet, wie sie auch an anderen Bauten des Typs P2-12 vorkommen. Die Binnenstruktur ist erhalten. In den Eingangsbereichen liegen die bauzeitlichen quadratischen relativ dunklen Terrazzoplatten. Eine historische Besonderheit stellen auch die Mietergärten dar, die sich zwischen der Kindereinrichtung und dem Wohnblock befinden und die zu den EG-Wohnungen gehörten. Das Gebäude ist in seiner Kubatur, der wechselvollen Materialität und Farbigkeit einzigartig in der Neustadt. Durch die Höhe ist der Block von überaus großer Raumwirkung im Stadtviertel und darüber hinaus. Es erfolgte die Denkmalausweisung.

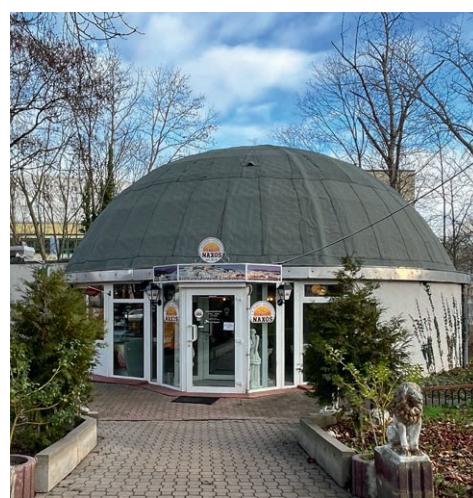
**HALLE (SAALE), NEUSTADT,
KASTANIENALLEE 4, PAVILLON**

Einzigartiger kleiner Rundpavillon im ehem. II. WK. Der Kuppelbau wurde als Informations- und Ausstellungspavillon der Freien Deutschen Jugend (FDJ) anlässlich der X. Weltfestspiele der Jugend und Studenten in Berlin errichtet. 1976 in „Drushba-Klub“ umgewidmet, seit 1993 gastronomische Nutzung. Das Gebäude mit 12 m Durchmesser wurde von Jugendlichen verschiedener Betriebe und Kombinate, so des Wohnungsbaukombinates, dem Straßen-, Brücken- und Tiefbaukombinat und dem VEB Gebäudewirtschaft errich-

tet. Durch die ungewöhnliche Form bildet das Gebäude einen starken Kontrast zu den in unmittelbarer Nähe befindlichen seriell errichteten Schulen vom Typ „Erfurt“ und den zugehörigen ebenfalls genormten Turnhallen. Es erfolgte die Denkmalausweisung.

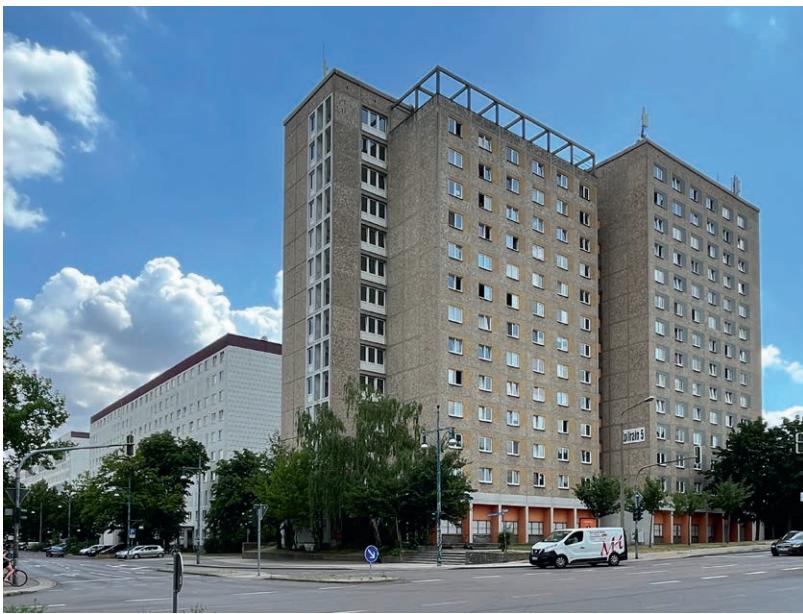
HALLE (SAALE), NEUSTADT,
ZOLLRAIN 5, 5A, INTERNAT

Doppelhochhaus in städtebaulich prägender Lage am Zollrain/Ecke Richard-Paulick-Straße mit immenser Fernwirkung. Das Wohnhaus wurde im II. WK nach einem Entwurf von H. Hübner und O. Denecke errichtet. Keller- und EG sind aus statischen Gründen monolithisch in Stahlbe-

ton erbaut, ab dem 1. OG in Plattenbauweise der Laststufe 5,0 Mp ausgearbeitet. Konstruktionsprinzip ist Querwandbauweise. Die beiden vierzehngeschossigen, je sechssachigen Bauten wurden versetzt zueinander aufgestellt. Über der sog. Funktionsunterlagerung im EG befinden sich in den Geschossen 248 Einraumwohnungen und 24 Zweiraumwohnungen. Die Etagen werden über die beiden seitlichen Trep-

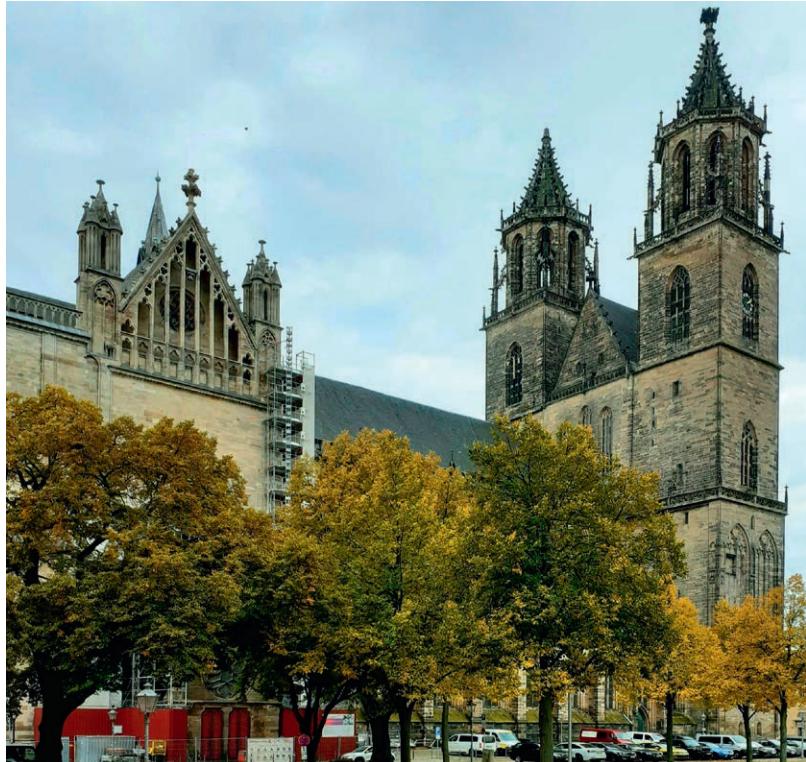
MAGDEBURG, DOM, NORD-
QUERHAUS NACH DER RESTAU-
RIERUNG

LINKS: GIEBEL, DIE „HARFE“,
NACH DEM ABRÜSTEN DER FAS-
SADE

RECHTS: GIEBEL VON SÜDOS-
TEN MIT ÖSTLICHEM „RIESEN“
UND KREUZBLUME

Nordquerhaus: 2024 (4. BA/BA 2.2) Abschluss der Reinigungs-, Sicherungs- und Restaurierungsarbeiten an der Nordfassade mit seinem Maßwerkgiebel, der sog. Harfe, den beiden Ecktürmen, den sog. Riesen, und am Fenstermaßwerk des großen Querhausfensters; statisch relevante Schäden an der Kreuzblume, den Riesenhelmen und an Ort-

gang und Maßwerk der Harfe bedingten den Teilrückbau und Wiederaufbau mit zusätzlichen Sicherungen (Nadeln, Flachanker etc.) und Neuteilen, v. a. der Rekonstruktion der ca. 3 m hohen Kreuzblume mit Schaft unter Wiederverwendung des mittleren Kreuzblumenkranzes (Reko. von 1915);

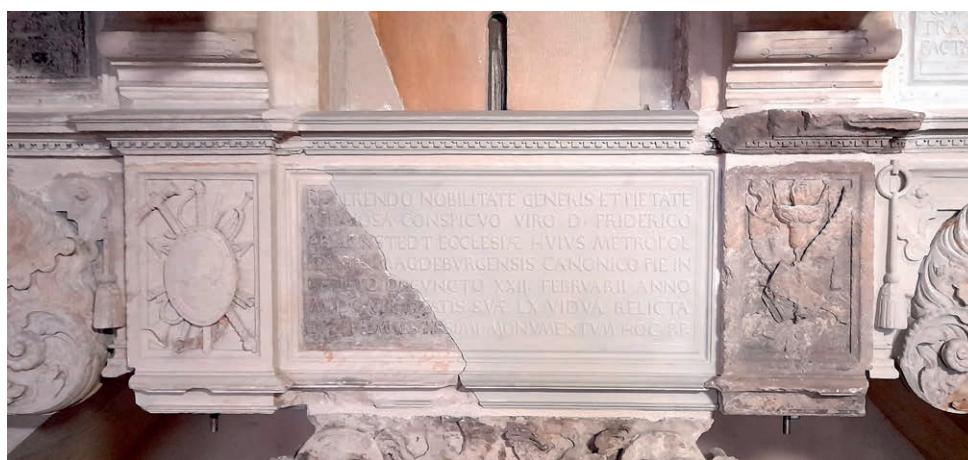
MAGDEBURG, DOM, NORD-
QUERHAUS
OBEN RECHTS: REKONSTRU-
IERTE KREUZBLUME
UNTER RECHTS: KUHWASSER-
SPEIER MIT ERGÄNZTEM KOPF

Teilrekonstruktion der Büste des Kuhwasserspeiers am östlichen Riesen (Bildhauer R. J. Strauch) und Wiederversatz
Nordseitenschiff-Ziergiebel (vor 1363): Feststellung partieller Steinschäden an den Giebelfirststeinen und Kreuzblumenaufsätzen mit nachfolgender Sicherheitsabnahme und Erarbeitung eines Instandsetzungskonzeptes

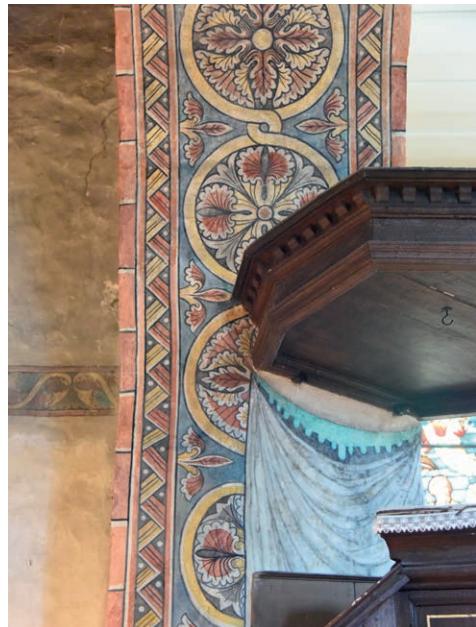
Romanische Malerei um 1200 in der Apsis, 1902 übermalt; Abschluss der Arbeiten zur Restaurierung der neoromanischen Überarbeitung

**LINKS:
MÖCKERN, OT ZEDDENICK,
LKR. JERICOWER LAND,
DORFKIRCHE MIT RESTAURIER-
TEN NEOROMANISCHEN MALE-
REIEN IN DER APSIS**

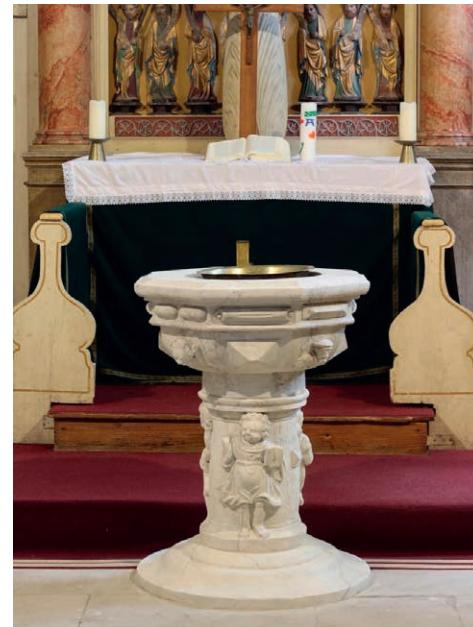
**RECHTS:
MÜCHELN (GEISELTAL), OT
LANGENEICHSTÄDT, KIRCHE ST.
WENZEL, RESTAURIERTE SAND-
STEINTAUFE**

te starke Schäden durch Risse und galt als akut gefährdet. Im Rahmen der Restaurierungsmaßnahme wurde der Stein strukturell ertüchtigt und die Fassung retuschiert.

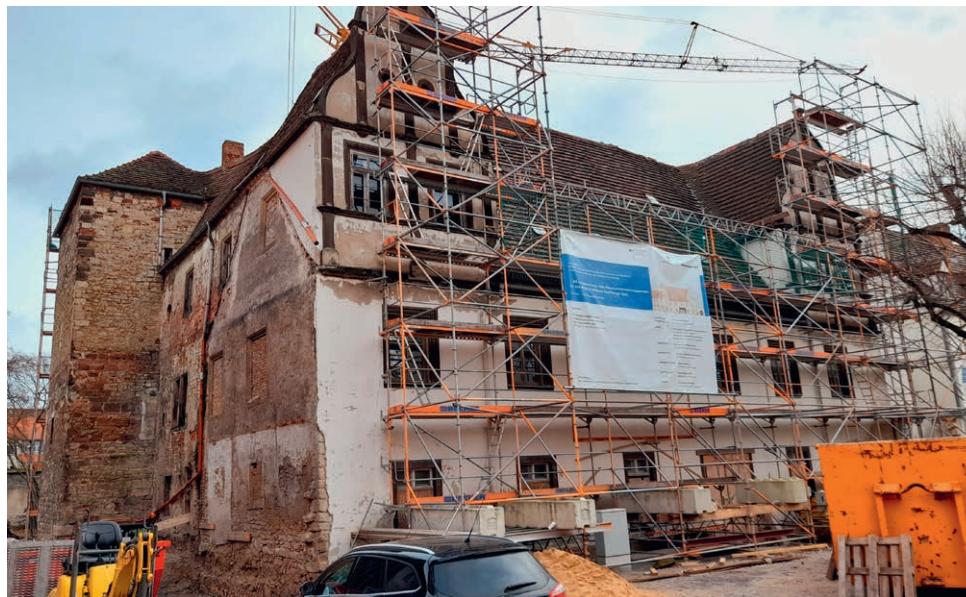
NAUMBURG, BURGENLAND-KREIS, DOMPLATZ 1, EHEM. BISCHOFSKURIE IM UMBAU ZUM WELTERBEZENTRUM

Weiterführung des Umbaus der Liegenschaft als künftiges Welterbezentrum; statisch-konstruktive Sicherungsarbeiten, Einbau einer Stützkonstruktion aus Stahl, Dachwerksinstandsetzung und Neueindeckung, Freilegung und Instandsetzung der Giebel, Weiterführung der bauhistorischen Untersuchungen, fachrestauratorische Beratung, Instandsetzung der Gartenmauer

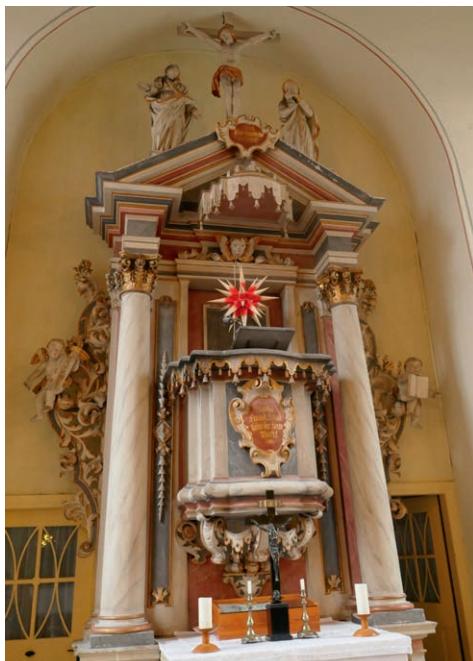
**NEHMSDORF-GÖHRENDORF, OT
GÖHRENDORF, SAALEKREIS,
KIRCHE ST. NICOLAI, KANZEL-
ALTAR VOR DER KONSERVIE-
RUNG**

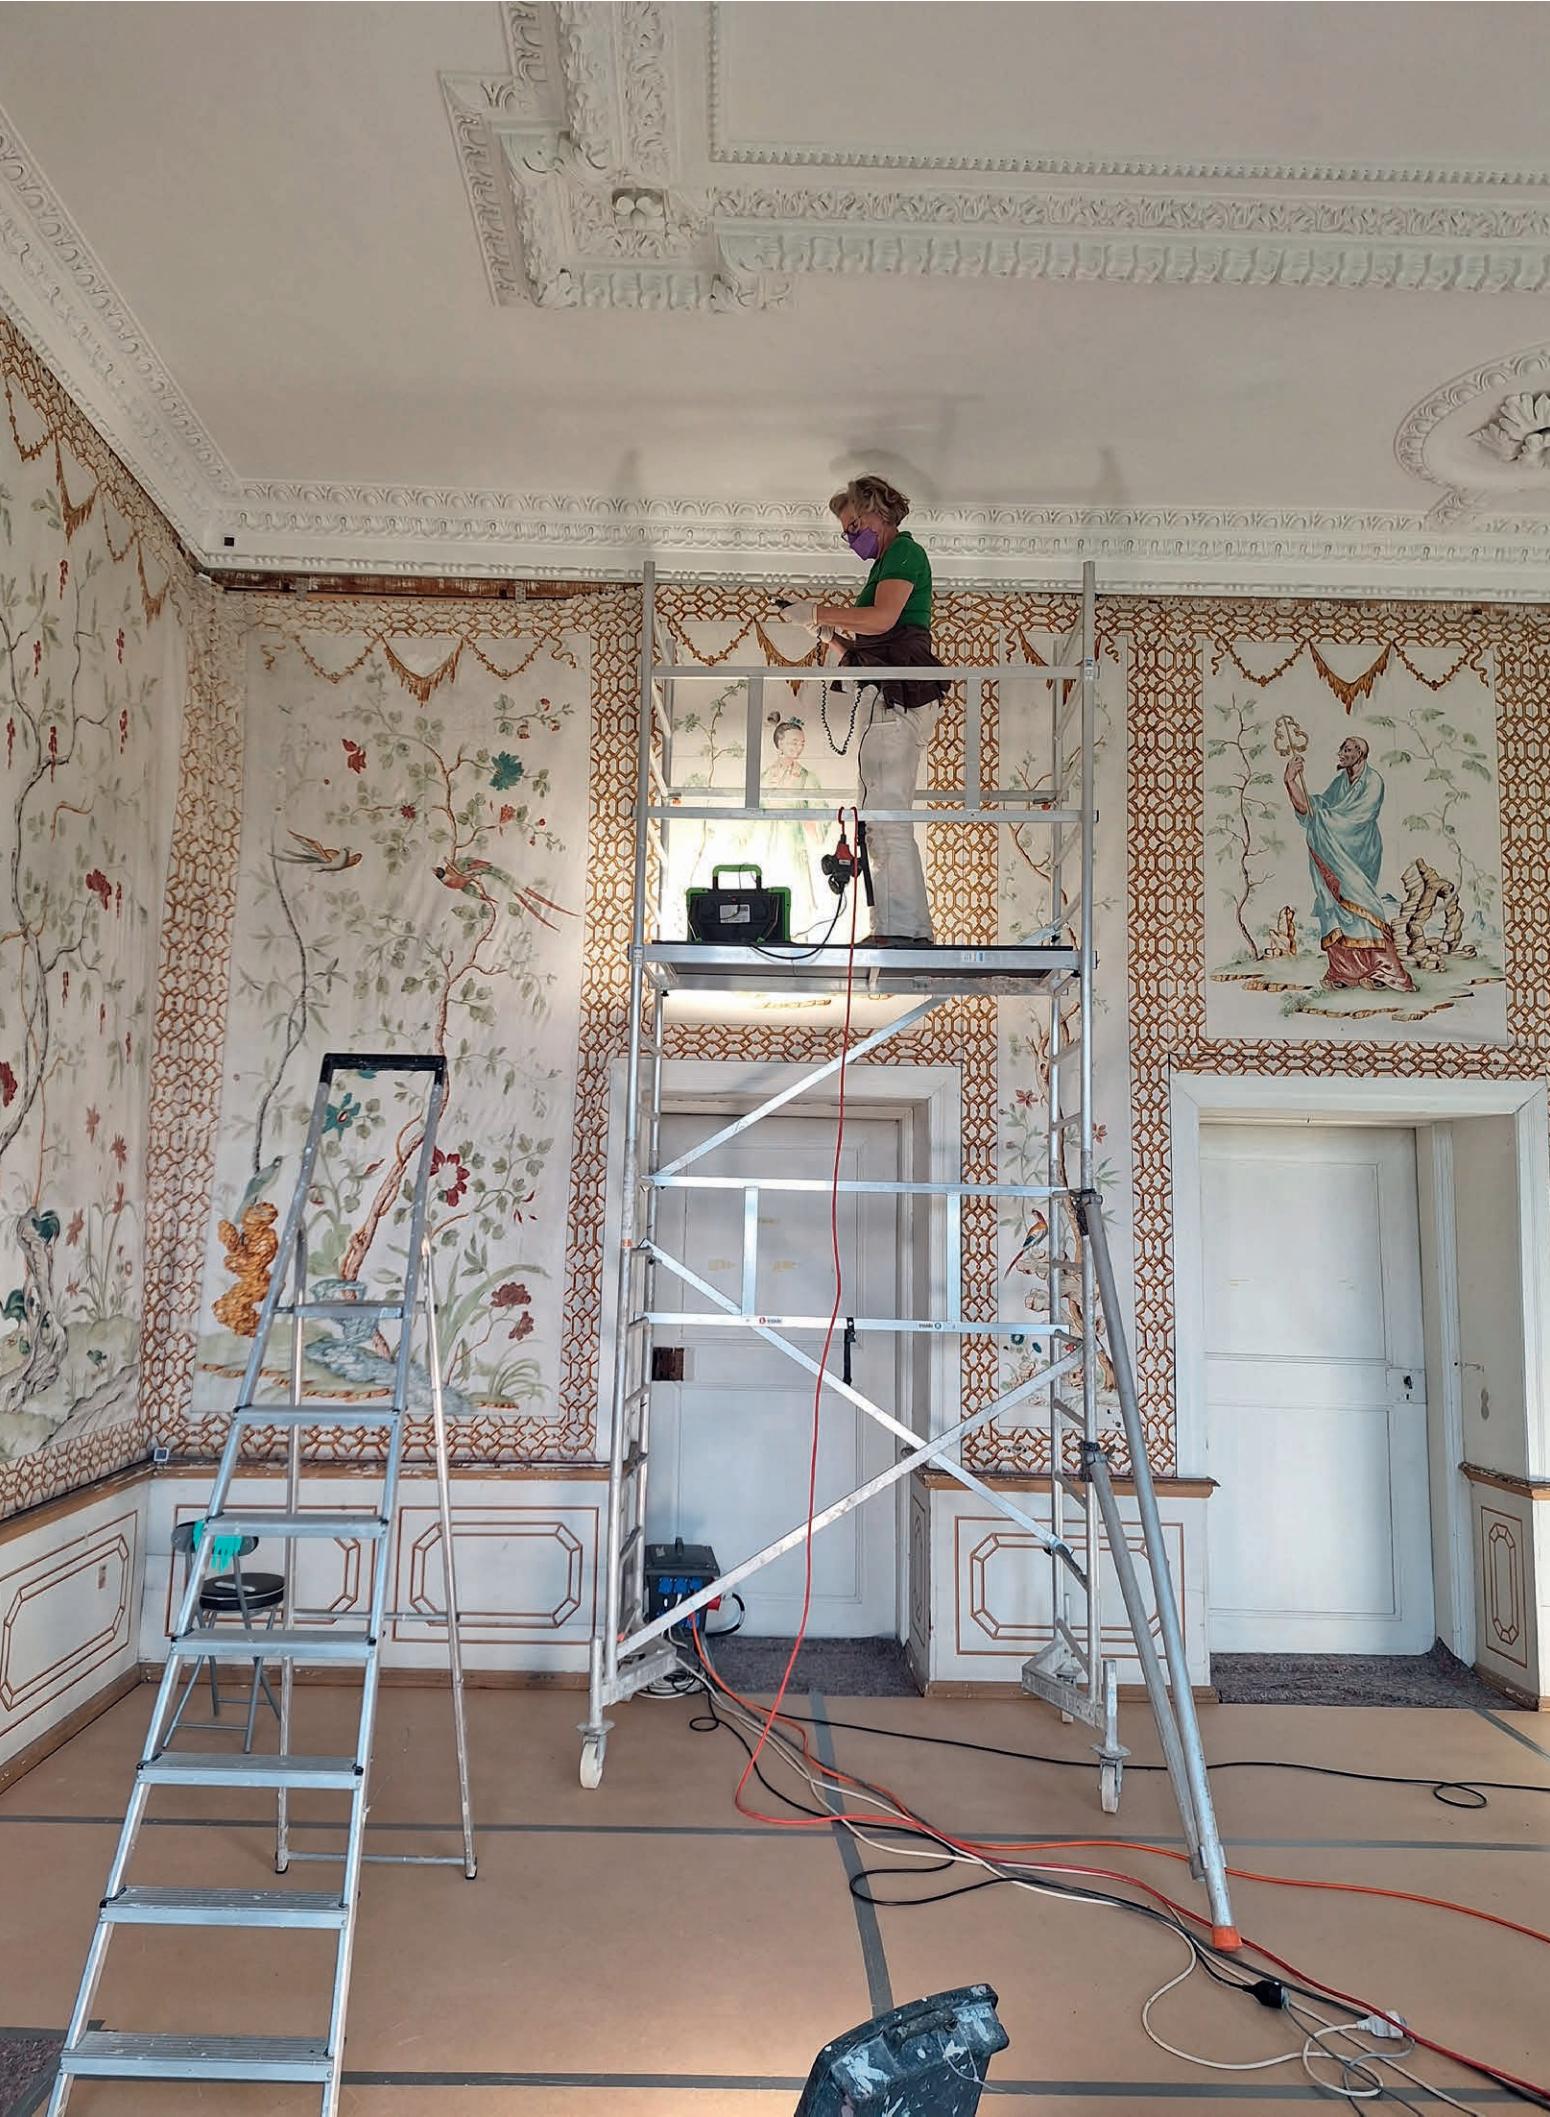
**VORHERGEHENDE SEITE:
ZU BEGINN DER RESTAURI-
RUNG UMFANGREICHE SCHÄ-
DEN IN DER LINKEN ECKE, AUS-
GERISSENE SPANNKANTEN,
SCHRUMPFUNG DER LEIN-
WAND, DEFORMATIONEN**

an der Malschicht geführt. Diese zeigten sich durch ausgerissene Spannkanten und Ablösungen der Leinwand von der Unterkonstruktion, starke Verschmutzungen, Schimmelbefall und entfestigte Malschichtbereiche. Die Konservierungs- und Restaurierungsmaßnahmen in situ bestanden v. a. in der Wiederherstellung der Tragfähigkeit der Unterkonstruktion, der allmählichen Rückführung der Deformationen im Trägergewebe mittels kontrollierter Erhöhung der Luftfeuchte in abschnittsweisen Folien-einhäusungen sowie der Wiedermontierung der losgelösten Teile an der Unterkonstruktion. Weitere Maßnahmen waren die Abnahme des mikrobiologischen Befalls und Reinigung der extrem empfindlichen Oberflächen der leimgebundenen, mattierten Malereien, die Festigung der Malschicht und Retusche der Fehlstellen am gemalten Gitterwerk der Rahmen. Bei der Abnahme der profilierten Deckleisten trat ein interessanter Befund zu Tage: Im Schutz der Deckleisten hatte sich der urspr. roséfarbene, jedoch nicht lichtbeständige Fondton des gemalten Gitterwerkes erhalten, dessen Plastizität durch dunkelrote Schattenlinien optisch verstärkt gewesen war. Es ist zu vermuten, dass nicht nur bei diesem Fondton, sondern auch bei Teilen der Malerei Farbstoffe verwendet wurden, die durch

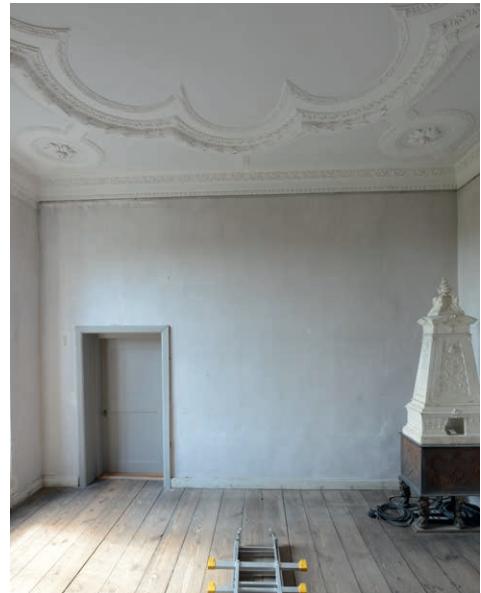
**ORANIENBAUM-WÖRLITZ, OT
ORANIENBAUM, LKR. ANHALT-
BITTERFELD, SCHLOSS, EHEM.
FILIALGALERIE**

In der ehem. Filialgalerie fanden Arbeiten zur Konservierung der Raumfassungen des Bauhauskünstlers H. Schepers von um 1927 statt.

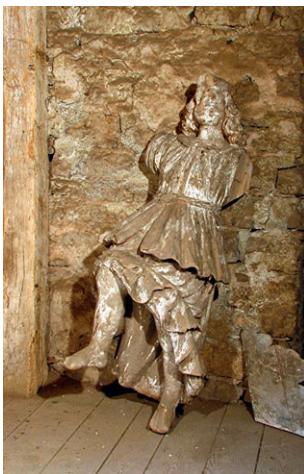
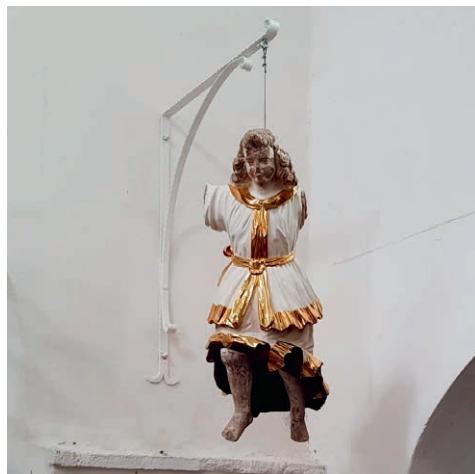
Taufengel (Ende 17. Jh.): Nach einer ungenehmigten Maßnahme 2019, bei der der schlecht erhaltene, aber restaurierbare Taufengel, dessen Arme und Flügel fehlen, zu einer Figur des hl. Michael umgewandelt und dazu mit modernen Farben angestrichen wurde, konnte nun im Rahmen einer Wei-

SANGERHAUSEN, OT GROSSLEINUNGEN, LKR. MANSFELD-SÜDHARZ, KIRCHE ST. MICHAELIS, TAUFENGEL

LINKS: AUFBEWAHRUNG AUF DEM DACHBODEN

RECHTS: NACH TEILRESTAURIERUNG UND PROVISORISCHER AUFHÄNGUNG

terbildungsmaßnahme der erste Abschnitt der Restaurierung in Angriff genommen werden. So wurde der jüngst aufgebrachte Anstrich wieder entfernt, parallel dazu erfolgte eine Untersuchung auf Fassungsbefunde. Auf dieser Grundlage konnte zunächst nur das Gewand nach Befund und in Analogie zu vergleichbaren Taufengeln neu gefasst und vergoldet werden. Der teilrestaurierte Taufengel wurde provisorisch an der südlichen Chorwand aufgehängt. Eine Fortsetzung der Restaurierung war bisher aus finanziellen Gründen nicht möglich, ist aber geplant. Hierzu gehört die Ergänzung fehlender Teile des Bildträgers (Stirnlocke, Mund, Nase, Zehen, sowie der Flügel) durch einen Holzbildhauer. Erst danach ist eine Neufassung des Inkarnates möglich.
