Berichte zur
Denkmalpflege
2024

Initiativen, Untersuchungen und Maßnahmen
an Bau- und Kunstdenkmälern mit fachwissen-
schaftlicher Begleitung durch das Landesamt für
Denkmalpflege und Archäologie Sachsen-Anhalt,
Abt. Bau- und Kunstdenkmalpflege

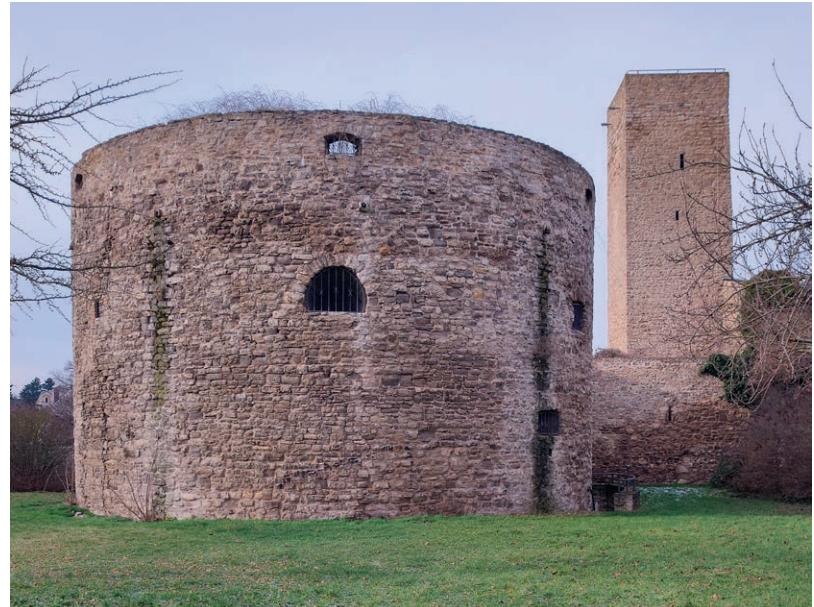
Geplant sind weitreichende Maßnahmen an der Geläuteanlage und am historischen Glockenstuhl. Denkmalfachlich zu begrü-

ßen ist die Umwidmung der zu schweren Eisenhartgussglocken für den Uhrschlag. In Zukunft sollen Bronzeglocken die Gussglocken ersetzen und neue Schallläden die Arbeiten abschließen.

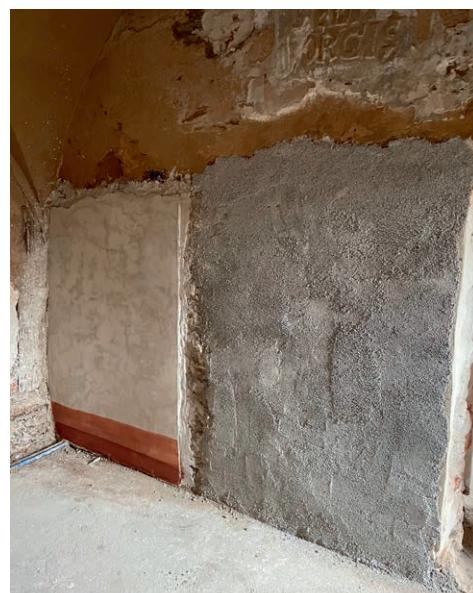
SÜDHARZ, OT STOLBERG, LKR.
MANSFELD-SÜDHARZ,
SCHLOSS, MUSTERFLÄCHEN
FÜR HEISSKALK

fachliche Begleitung der Gesamtsanierung, Bearbeitung der Innenräume im Dachgeschoss des Fürstenflügels entsprechend der vorhandenen restauratorischen Befunde, Anlage von Musterflächen in Heißkalktechnik für salz- und feuchtebelastete Wände im Innenbereich; Anpassung der Freiflächenplanung an Nutzungswechsel

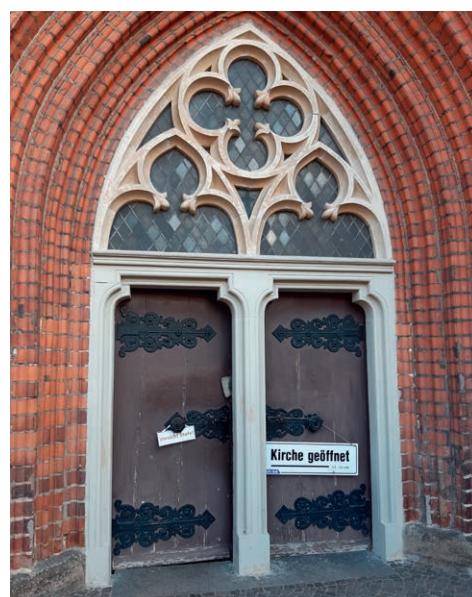
TANGERMÜNDE, LKR. STENDAL, KIRCHE ST. STEPHANI, WESTPORTAL NACH STEINSA- NIERUNG IM SOCKELBEREICH

pfarrkirche der Stadt. Bei dem mächtigen Bau aus Backstein handelt es sich um eine gotische Hallenkirche mit dreischiffigem Langhaus, begonnen 1403/04, mit polygonalem Umgangchor, Pseudoquerhaus, einer stadtbildprägenden Westturmanlage und barocker Nordturmhaube. Die bedeutende Ausstattung entstammt der Zeit nach dem Brand von 1617. Die Steinsanierung des im Sockelbereich substanzgeschädigten Westportals konnte abgeschlossen werden. Zusammen mit der DSD und der EKM wurde in St. Stephani die biologische Schädlingsbekämpfung mittels Brackwespen evaluiert.

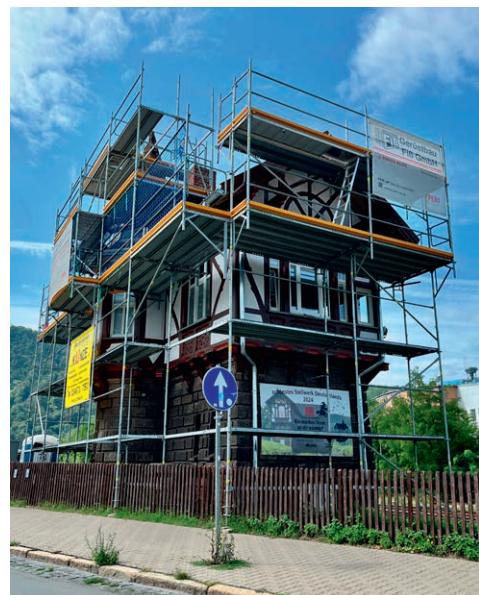
Der Kopfbahnhof bildet den Endpunkt der 1862 eingerichteten Bahnstrecke Halberstadt - Quedlinburg - Thale. Das bis heute mit historischer Stellwerkstechnik in Nutzung befindliche Bahnbetriebsgebäude mit achteckigem Türmchen besitzt im EG eine Buckelquaderverblendung. Darauf erhebt sich ein auskragendes OG mit reichem historistischem Zierfachwerk: profilierte Knaggen, Füllhölzer und Ständer, ornamentale Gefachfüllungen mit Rosetten und Sonnenrädern. Das komplette Fachwerk-OG

wurde traditionell handwerklich saniert, in Fehlbereichen rekonstruiert und erhielt einen Anstrich entsprechend dem Originalbefund. Hervorzuheben ist die befundgestützte Neueindeckung mit Bouletziegeln. Diese Dachziegel weisen mittig am unteren Rand eine charakteristische (Halb-)Kugel (frz. Boulet) auf. Um 1880 in Frankreich entwickelt, wurden Bouletziegel in Mitteldeutschland nur vereinzelt verwendet und sind dementsprechend nur noch höchst selten anzutreffen. Vom Betreiber wurde das Gebäude zum „schönsten Stellwerk Deutschlands“ gekürt.

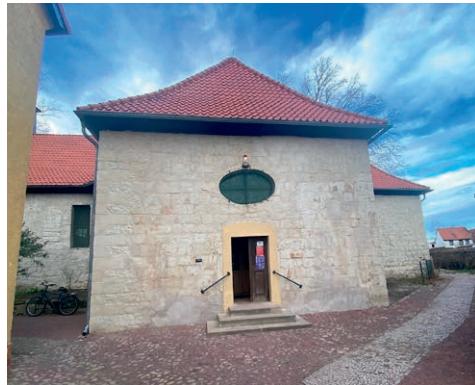
Errichtet unter Einbeziehung eines romanischen Turms. Die für den barocken ev. Kirchenbau ungewöhnliche Architektur wurde im Grundriss in origineller Weise als gestreckt kreuzförmiger, zum Oktogon erweiterter Zentralbau mit geradem Ostabschluss konzipiert. Über der Kreuzung der beiden Raumachsen – die Wirkung des Zentralraumes verstärkend – erhebt sich eine oktagonale Laterne mit Welscher Haube. Dringender Handlungsbedarf am Gebäude bestand aufgrund massiver Rissbildungen am Mauerwerk beider Querbauten, die auf Gründungsschäden beruhen. Am südlichen Querbau konnte die statische Sicherung durch einen partiellen Abbau der äußeren Mauerschale, Unterfangung, Mauerwerksertüchtigung und Neuversatz ausgeführt werden. Die Oberflächen der ausgetauschten Steine wurden dem Bestand angenähert

**THALE, OT WESTERHAUSEN,
LKR. HARZ, KIRCHE ST. STEPHANUS, QUERBAU NACH MAUERWERKSERTÜCHTIGUNG UND
NEUVERSATZ**

bearbeitet, so dass der Baukörper nun trotz des Eingriffs ein geschlossenes Erscheinungsbild zeigt.

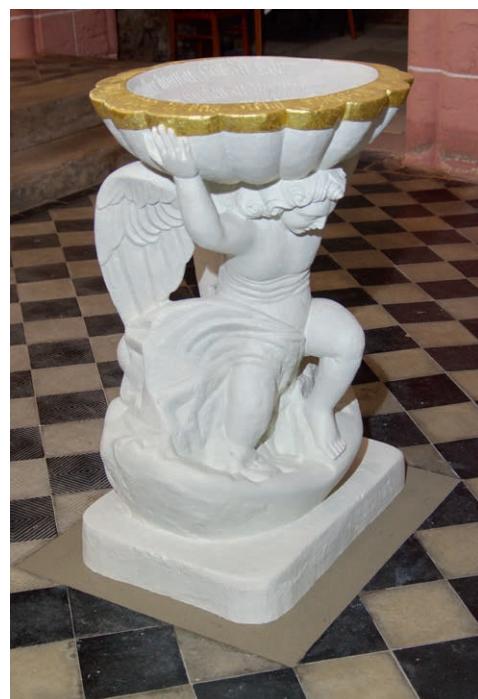
Der Taufstein in der Klosterkirche datiert auf 1700(i). Salzbelastung und unsachgemäße Überarbeitungen hatten zu Schäden an Sandstein und Fassung geführt. Nach Ergänzung von Fehlstellen erfolgte eine Neufassung in Anlehnung an die historische Farbgebung.

WIMMELBURG, LKR. MANSFELD-SÜDHARZ, KLOSTERKIRCHE ST. CYRIAKUS, TAUFSTEIN IM ZWISCHENZUSTAND (UNTEN) UND NEU GEFASST AUFGESTELLT (LINKS)
