Presseinformation 26.11.2009

## RETTUNG FÜR DAS HEILIGE GRAB IN GERNRODE

Restauratorische Untersuchungen der letzten Jahre haben einen dramatischen Schadensfortschritt an den reich verzierten Oberflächen des kostbaren frühromanischen Heiligen Grabes in Gernrode ergeben. Unter fachlicher Leitung des Landesamts für Denkmalpflege und Archäologie Sachsen-Anhalt läuft derzeit eine Konservierungsmaßnahme, die nach umfangreichen Voruntersuchungen nun in die Phase der Umsetzung geht.

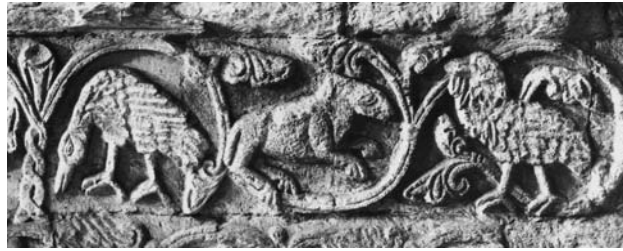
01.jpg  
Zustand der unteren Reliefreihe um 1900  
© LDA Sachsen-Anhalt

Seit 2003 laufen intensive Bemühungen zur Rettung des Heiligen Grabes, denn fotografische Langzeitbeobachtungen offenbarten gravierende fortschreitende Schäden, insbesondere an den äußeren reliefierten Wänden aus Sand- und Kalkstein. Vergleiche mit Fotografien aus der Zeit um 1900 dokumentieren die unwiederbringlichen und enormen Verluste. Es bestand äußerst dringender Handlungsbedarf, doch mussten zunächst die Ursachen zweifelsfrei ermittelt werden.

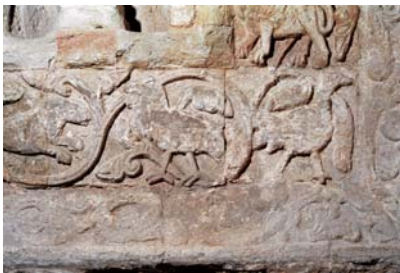
02.jpg  
Heutiger Zustand der unteren Reliefreihe  
© Fotografin: Corinna Grimm

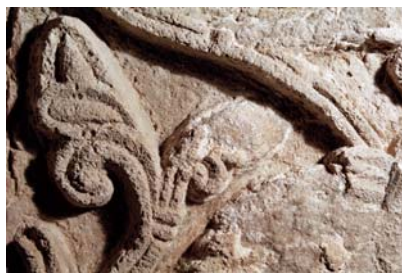
Baugrunduntersuchungen und Feuchtemessungen ergaben, dass vom südlichen Kreuzgang her aufsteigende Salze die entscheidende Ursache für den enormen Verwitterungsfortschritt waren. Aus der Zusammensetzung der Salze ließ sich eindeutig nachweisen, dass sie aus den Ausscheidungen von Tieren stammten, die über Jahrhunderte in benachbarten Stallungen gehalten worden waren. Die Salze verteilten sich zusammen mit aufsteigender Feuchtigkeit vor allem in den bodennahen Reliefs. Bei wechselndem Raumklima üben Salze bei Trocknung und Kristallisation einen hohen Druck auf das poröse Materialgefüge des Steins aus. Seine Stabilität wird zunehmend herabgesetzt und auf Dauer entstehen Schäden in Form von Rissen, Schalen und Materialablösungen.

03.jpg  
Salzausblühungen  
© Fotografin: Corinna Grimm

Das Ziel der nun beginnenden Konservierungsmaßnahmen ist es, die zerstörerischen Salze mittels so genannter Kompressen, d.h. feuchter Auflagen, herauszulösen und die geschädigten Bereiche durch Festigungsmaterialien zu stabilisieren. Die Versuche zur Erprobung unterschied-

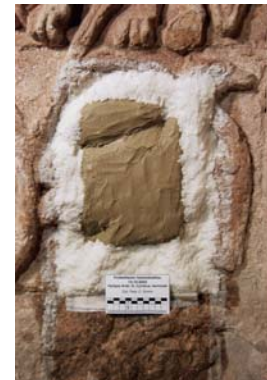
04.jpg  
Entsalzungskompressen  
© Fotografin: Corinna Grimm

licher Kompressen im Labor und an Musterflächen vor Ort sind abgeschlossen. Die so genannte Salzreduzierung wird nunmehr abschnittsweise von der Diplom-Restauratorin Corinna Grimm vorgenommen. Im Anschluss folgt die Sicherung der fragilen Bauteiloberflächen mit strukturellen Festigungen wie Hinterfüllungen von Hohlstellen, Anböschungen von Schalenrändern sowie Rissinjektionen. Teil der Maßnahme ist die schonende Reinigung der Steinoberflächen, die Reste der Bemalung am Grab wieder sichtbar macht. Der Diplom-Restaurator Thomas Schmidt wird sich zukünftig in gleicher Weise um die kostbaren Stuck- und Putzoberflächen kümmern. Im Anschluss an die Konservierungsarbeiten werden die Restauratoren regelmäßig die Oberflächen des Heiligen Grabes kontrollieren.

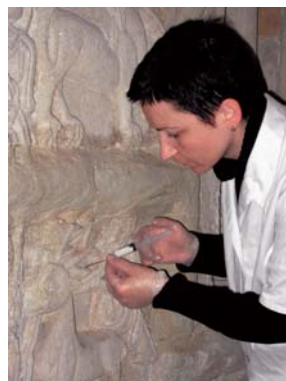
06.jpg  
Diplom-Restauratorin Corinna Grimm nimmt eine Vorsicherung lockerer Gesteinsschalen vor, bevor eine Entsalzungskompressen aufgelegt wird  
© Fotograf: Thomas Schmidt

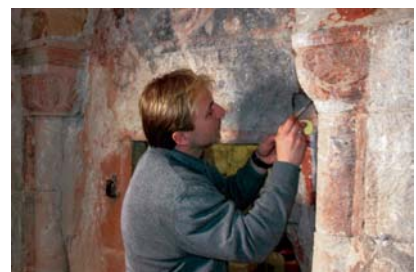
07.jpg  
Diplom-Restaurator Thomas Schmidt legt eine Reinigungsprobe in der Grabkammer an  
© Fotografin: Corinna Grimm

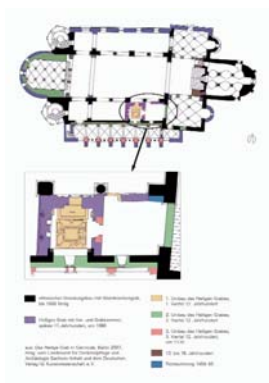
08.jpg  
Lage- und Bauphasenplan des Heiligen  
Grabes in Gernrode  
© LDA Sachsen-Anhalt

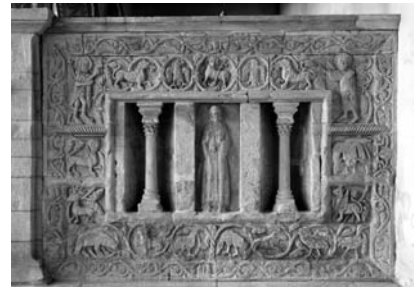
10.jpg  
Ansicht der Westwand des Heiligen Grabes  
LDA Sachsen-Anhalt  
© Fotograf: Gunar Preuss
